FICHA DE INVENTÁRIO

● Designação - Imóvel
● Local/Endereço - Beco da Amoreira, nº1 a 3
● Freguesia - Almedina
● Concelho - Coimbra
● Distrito - Coimbra

● Autor → M ^a Antónia Silva
● Profissão → Técnica Superior de História da Arte.
● Local de Trabalho → Gabinete para o Centro Histórico da Câmara Municipal de Coimbra
● Data do Levantamento → Outubro de 2006

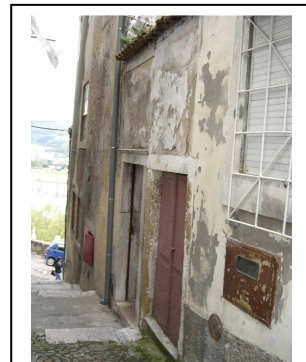
● Função Origem → Habitação
● Função Actual → Habitação
● Enquadramento → Curta e estreita viela de ligação da Couraça de Lisboa com a Rua das Esteirinhas. Figura nas plantas gerais de 1873-74, com as mesmas dimensões e denominação actual.
● Descrição Geral e Pormenores Importantes → Trata-se de um prédio urbano, apenas com um piso. O imóvel, além de se encontrar em mau estado de conservação, não apresenta pormenores a realçar.
● Estado de Conservação → Mau

● Transformações/destruições previstas → Fios eléctricos na fachada e reboco a cair.

● Síntese Arquitectónica → O imóvel, apenas de um piso, apresenta duas portas na sua fachada. Uma porta de uma folha e outra de duas folhas, ambas com cantaria pétreia simples.

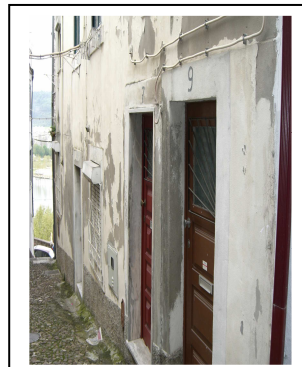
• Designação - Imóvel
• Local/Endereço - Beco da Amoreira, nº5 a 9
• Freguesia - Almedina
• Concelho - Coimbra
• Distrito - Coimbra

• Função Origem → Habitação
• Função Actual → Habitação
• Enquadramento → Curta e estreita viela de ligação da Couraça de Lisboa com a Rua das Esteirinhas. Figura nas plantas gerais de 1873-74, com as mesmas dimensões e denominação actual.
• Descrição Geral e Pormenores Importantes → Trata-se de um prédio urbano, com 3 pisos, em razoável estado de conservação. O imóvel não apresenta pormenores notáveis.
• Estado de Conservação → Razoável

• Transformações/destruições previstas → Fios eléctricos na fachada, estendais, estores exteriores de plástico, parapeitos em mármore e janelas em alumínio.

• Síntese Arquitectónica → O imóvel, de 3 pisos, abre no r/c com uma janela de duas folhas, com cantaria pétrea simples, tapada com um estore plástico branco exterior e uma grade. Segue-se uma porta de uma folha com cantaria pétrea, uma janela idêntica à anteriormente descrita e ainda duas portas de uma folha, também com cantaria pétrea. No 1º piso, rasga-se uma janela de duas folhas em alumínio, com parapeito em mármore e estore plástico branco exterior; seguem-se três janelas de duas folhas, com cantaria pétrea, tendo as duas primeiras um estore plástico exterior. No último piso são visíveis duas janelas de duas folhas, com parapeito em mármore e estore plástico exterior. O imóvel apresenta a caleira e o tubo de queda em bom estado de conservação.

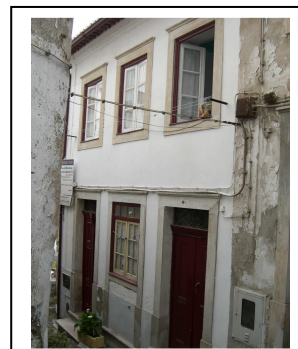
• Designação - Imóvel
• Local/Endereço - Beco da Amoreira, nº11 a 15
• Freguesia - Almedina
• Concelho - Coimbra
• Distrito - Coimbra

• Função Origem → Habitação
• Função Actual → Habitação
• Enquadramento → Curta e estreita viela de ligação da Couraça de Lisboa com a Rua das Esteirinhas. Figura nas plantas gerais de 1873-74, com as mesmas dimensões e denominação actual.
• Descrição Geral e Pormenores Importantes → Trata-se de um prédio urbano, com 2 pisos em bom estado de conservação. Tem como principal motivo de interesse observar a unidade e o ritmo com que as janelas se distribuem na fachada.
• Estado de Conservação → Bom

• Transformações/destruições previstas → Fios eléctricos na fachada, estendais.

• Síntese Arquitectónica → O imóvel apresenta no r/c duas portas de duas folhas, com bandeira envidraçada e protegida por uma barra de ferro. Ambas têm cantaria pétreas simples. No meio das duas portas, encontra-se uma janela de duas folhas, com bandeira envidraçada, num local onde outrora fora uma porta, pois a cantaria pétreas que a envolve é a de uma porta, bem como é de salientar que actualmente não se encontra nenhuma porta com o número 13 (a 1ª é o nº11, a 2ª o nº15, faltando o nº13). No 1º piso observam-se três janelas de duas folhas de abrir, com cantaria pétreas simples. O imóvel tem caleira e tubo de queda em bom estado de conservação.

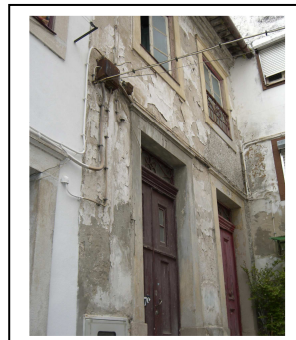
• **Local/Endereço**- Beco da Amoreira, nº17 a 19

• **Descrição Geral e Pormenores Importantes**→ Trata-se de um prédio urbano, com 2 pisos, em mau estado de conservação. O imóvel não apresenta grandes motivos de interesse.

• **Estado de Conservação**→ Mau

• **Transformações/destruições previstas**→ Fios eléctricos na fachada e reboco em queda.

• **Síntese Arquitectónica**→ O imóvel abre no r/c com duas portas de duas folhas, com cantaria pétreia simples e a bandeira envidraçada protegida por uma guarda metálica em ferro.

No 1º piso rasgam-se duas janelas de duas folhas com cantaria pétreia simples.

Já não é visível no imóvel o tubo de queda nem a caleira.

À data da actualização da presente ficha, encontrava-se no Gabinete para o Centro Histórico da CMC um pedido de licenciamento para uma obra no referido imóvel, da total responsabilidade de particulares.

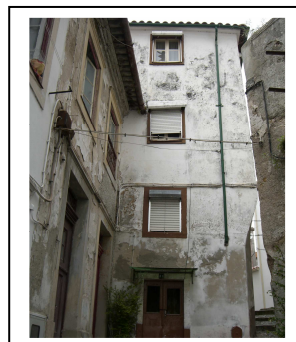
• Designação - Imóvel
• Local/Endereço - Beco da Amoreira, nº21 a 25
• Freguesia - Almedina
• Concelho - Coimbra
• Distrito - Coimbra

• Função Origem →Habitação
• Função Actual → Habitação
• Enquadramento → Curta e estreita viela de ligação da Couraça de Lisboa com a Rua das Esteirinhas. Figura nas plantas gerais de 1873-74, com as mesmas dimensões e denominação actual.
• Descrição Geral e Pormenores Importantes → Trata-se de um prédio urbano, com 4 pisos, em mau estado de conservação. O imóvel, devido ao terreno acidentado, apresenta duas fachadas para a mesma rua, estando uma virada a Sul e a outra a Este. Não são visíveis pormenores interessantes, sendo um edifício típico da Alta de Coimbra do século XIX.
• Estado de Conservação → Mau

• Transformações/destruições previstas → Fios eléctricos e caixas de electricidade na fachada e estores plásticos exteriores.

• Síntese Arquitectónica → O edifício apresenta duas fachadas para a mesma rua, devido ao acidentado do terreno. A fachada virada a Sul apresenta 4 pisos. Abre no r/c com uma porta de duas folhas, com cantaria pétreia simples. No 1º andar, rasga-se uma janela de duas folhas, com cantaria pétreia simples e estore plástico branco exterior. Segue-se o mesmo esquema no 2º e 3º pisos. A fachada virada a Este, apresenta apenas três pisos, pois o beco é bastante inclinado. No r/c abrem-se duas portas: a primeira porta é de duas folhas e a seguinte apenas de uma. Ambas tem cantaria pétreia simples. No 1º piso rasgam-se duas janelas de guilhotina, com cantaria pétreia simples. Segue-se o mesmo esquema no piso seguinte, embora este último piso tenhas as janelas tapadas com estore plástico branco exterior. Entre as janelas do 2º piso, existe uma pequena placa metálica alusiva à Companhia Seguradora Fidelidade, datada de 1835 (provavelmente a data de construção do imóvel). O imóvel tem caleira e tubo de queda em bom estado de conservação.
