FICHA DE INVENTÁRIO

• Designação - Imóvel
• Local/Endereço - Beco da Amoreira, nº2
• Freguesia - Almedina
• Concelho - Coimbra
• Distrito - Coimbra

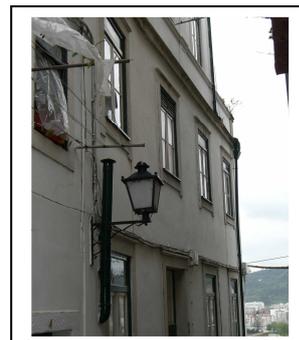
• Função Origem →Habitação
• Função Actual → Habitação
• Enquadramento → Curta e estreita viela de ligação da Couraça de Lisboa com a Rua das Esteirinhas. Figura nas plantas gerais de 1873-74, com as mesmas dimensões e denominação actual.
• Descrição Geral e Pormenores Importantes → Trata-se de um prédio urbano, com 4 pisos, em bom estado de conservação. Tem como principal motivo de interesse observar a unidade e ritmo com que as janelas se distribuem na fachada.
• Estado de Conservação → Bom

• Transformações/destruições previstas → Fios eléctricos visíveis na fachada e estendais.
--

• Síntese Arquitectónica → O imóvel abre no r/c com uma janela de duas folhas, com bandeira envidraçada e cantaria pétrea simples. Em seguida, pode observar-se uma porta de duas folhas, com bandeira protegida por uma grade, tendo por cima desta uma janela de duas folhas de abrir; toda a estrutura é envolvida por cantaria pétrea simples. Seguem-se duas janelas de duas folhas de abrir, com bandeira envidraçada e cantaria pétrea simples. No 1º piso rasgam-se quatro janelas de duas folhas de abrir, com bandeira envidraçada e cantaria pétrea simples. O 2º piso é separado do anterior por um lintel bem demarcado, que acentua uma diferença de estrutura no imóvel. Assim sendo, neste piso pode observar-se um pequeno terraço protegido por guarda metálica, seguido de duas janelas de duas folhas de abrir, com bandeira envidraçada e cantaria pétrea simples. O 3º piso, tem duas janelas semelhantes às anteriores referidas. O imóvel tem uma zona correspondente à cave, com uma janela rectangular, protegida por uma grade metálica com cantaria pétrea simples, seguida de duas janelas mais pequenas, quadradas, protegidas por uma barra de ferro, também com cantaria pétrea simples. A caleira e o tubo de queda encontram-se visíveis e em bom estado de conservação.

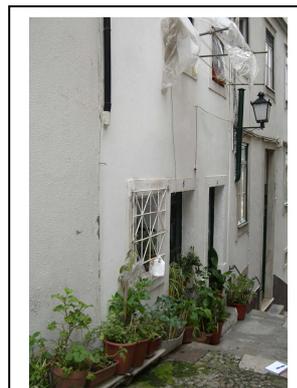
• Designação - Imóvel
• Local/Endereço - Beco da Amoreira, nº4 a 6
• Freguesia - Almedina
• Concelho - Coimbra
• Distrito - Coimbra

• Função Origem → Habitação
• Função Actual → Habitação
• Enquadramento → Curta e estreita viela de ligação da Couraça de Lisboa com a Rua das Esteirinhas. Figura nas plantas gerais de 1873-74, com as mesmas dimensões e denominação actual.
• Descrição Geral e Pormenores Importantes → Trata-se de um prédio urbano, com 3 pisos, em bom estado de conservação. O imóvel não tem pormenores notáveis, vale essencialmente pelo seu conjunto arquitectónico, justificado pelos elementos decorativos que apresenta: o uso de bonitas guardas metálicas, típicas da “arquitectura do ferro”, muito em moda na Alta Coimbrã no séc. XIX.
• Estado de Conservação → Bom

• Transformações/destruições previstas → Fios eléctricos visíveis na fachada e estendais.
--

• Síntese Arquitectónica → O imóvel, com 3 pisos, rasga no r/c com uma janela de uma folha de abrir, com uma protecção em mármore, seguida de duas portas: a primeira é de uma folha e a segunda de duas folhas. Tanto a janela como as portas tem cantaria pétreo simples. No 1º piso, rasgam-se duas janelas de duas folhas de abrir, com bandeira envidraçada e cantaria pétreo simples. No 2º piso, observam-se duas portas de duas folhas, com bandeira e cantaria pétreo simples pintadas de verde. Esta estrutura é protegida por uma varanda com guarda metálica. O imóvel possui caleira e tubo de queda em bom estado de conservação.

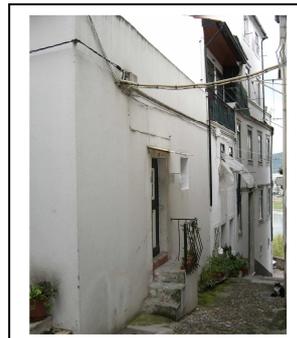
• Designação - Imóvel
• Local/Endereço - Beco da Amoreira, nº8 a 12
• Freguesia - Almedina
• Concelho - Coimbra
• Distrito - Coimbra

• Função Origem → Habitação
• Função Actual → Habitação
• Enquadramento → Curta e estreita viela de ligação da Couraça de Lisboa com a Rua das Esteirinhas. Figura nas plantas gerais de 1873-74, com as mesmas dimensões e denominação actual.
• Descrição Geral e Pormenores Importantes → Trata-se de um prédio urbano, apenas com 1 piso. O imóvel apresenta duas fachadas, uma virada a Oeste e outra a Norte, isto devido ao terreno que é bastante acidentado. O imóvel não apresenta pormenores a realçar.
• Estado de Conservação → Bom

• Transformações/destruições previstas → Fios eléctricos visíveis na fachada e estendais.
--

• Síntese Arquitectónica → O imóvel em questão apresenta duas fachadas, uma virada a Oeste e a outra a Norte. A fachada virada a Oeste apresenta uma porta de uma folha. Segue-se uma pequena janela quadrada de duas folhas de abrir. A fachada virada a Norte, que tem o formato de um “L” invertido, possui duas portas de uma folha de abrir, em alumínio termo-lacado, sendo ambas tapadas por um pequeno telheiro. O imóvel apresenta caleira e tubo de queda em bom estado de conservação.

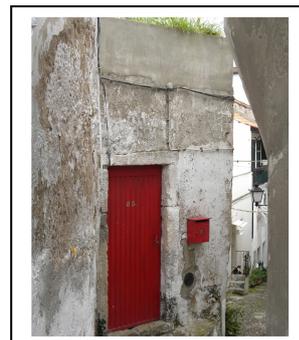
• Designação - Imóvel
• Local/Endereço - Beco da Amoreira, nº14
• Freguesia - Almedina
• Concelho - Coimbra
• Distrito - Coimbra

• Função Origem → Habitação
• Função Actual → Habitação
• Enquadramento → Curta e estreita viela de ligação da Couraça de Lisboa com a Rua das Esteirinhas. Figura nas plantas gerais de 1873-74, com as mesmas dimensões e denominação actual.
• Descrição Geral e Pormenores Importantes → Trata-se de uma entrada (portão) para uma habitação ou quintal que não foi possível visitar.
• Estado de Conservação → -----

Edifício a intervir ao abrigo do Programa PRAUD 2002; à data da actualização da presente ficha, encontrava-se em execução o levantamento arquitectónico do imóvel para se proceder ao seu projecto de reabilitação.
Actualização da presente ficha:
Responsável → Luisa Maria Silva, Técn. Sup. História da Arte, GCH/CMC
Data → Abril de 2007

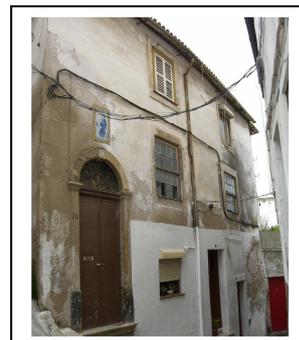
● Designação - Imóvel
● Local/Endereço - Beco da Amoreira, nº16 a 20
● Freguesia - Almedina
● Concelho - Coimbra
● Distrito - Coimbra

● Função Origem → Habitação
● Função Actual → Habitação
● Enquadramento → Curta e estreita viela de ligação da Couraça de Lisboa com a Rua das Esteirinhas. Figura nas plantas gerais de 1873-74, com as mesmas dimensões e denominação actual.
● Descrição Geral e Pormenores Importantes → Trata-se de um prédio urbano, com 3 pisos, em razoável estado de conservação. O imóvel não tem pormenores notáveis, é mais um edifício típico da Alta de Coimbra, no entanto devemos chamar a atenção para o pequeno painel de azulejos com a representação de S. Bento. Embora pareça tratar-se de uma obra corrente, estes pequenos painéis, típicos de meados do Séc. XIX/XX, são hoje muito raros, merecendo portanto uma atenção especial, pois eram manifestações artísticas e devocionais da cultura popular da cidade de Coimbra..
● Estado de Conservação → Razoável

● Transformações/destruições previstas → Fios eléctricos na fachada, estores exteriores de plástico brancos na janela.

● Síntese Arquitectónica → O imóvel abre no r/c com uma porta de duas folhas, com bandeira em forma de arco de volta perfeita envidraçada, protegida por uma guarda metálica em ferro forjado. Toda a estrutura tem cantaria pétreas simples. Segue-se uma janela de duas folhas, protegida por um estore exterior de plástico e ainda duas portas de duas folhas de abrir. No 1º piso, rasgam-se duas janelas de guilhotina, com cantaria pétreas e no andar seguinte duas janelas de duas folhas de abrir. Com estore plástico exterior e cantaria pétreas simples. Por cima da primeira porta está um painel de azulejos azul e branco com moldura colorida, representando Santo António. Embelezar as fachadas com pequenos painéis de azulejos, normalmente com o orago ou o padroeiro da cidade, foi uma prática que se tornou corrente a partir de meados do Século XIX e XX. – Não foi possível averiguar a sua autoria. O imóvel tem caleira e tubo de queda e, bom estado de conservação.

Edifício a intervencionar ao abrigo do Programa PRAUD 2002; à data da actualização da presente ficha, encontrava-se em execução o levantamento arquitectónico do imóvel para se proceder ao seu projecto de reabilitação.
