## FICHA DE INVENTÁRIO

• <b>Designação</b> - Imóvel
• <b>Local/Endereço</b> - Beco da Carqueja, nº1
• <b>Freguesia</b> - Almedina
• <b>Concelho</b> - Coimbra
• <b>Distrito</b> - Coimbra

• **Local/Endereço**- Beco da Carqueja, nº3

● <b>Designação</b> - Imóvel
● <b>Local/Endereço</b> - Beco da Carqueja, nº5
● <b>Freguesia</b> - Almedina
● <b>Concelho</b> - Coimbra
● <b>Distrito</b> - Coimbra

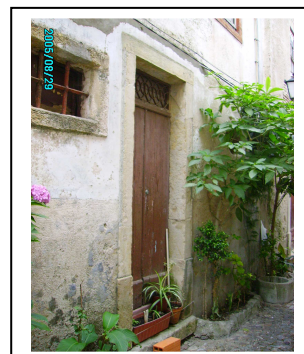
• <b>Função Origem</b> →Habitação.
• <b>Função Actual</b> →Habitação.
• <b>Enquadramento</b> →O Beco da Carqueja, tal como hoje se apresenta, é constituído por uma ruela que sai do Largo da Sé Velha e que, poucos metros adiante se bifurca em lanços de escada. É limitado a nascente pela Rua de S. Cristóvão e a poente pela Rua Joaquim António de Aguiar.
• <b>Descrição Geral e Pormenores Importantes</b> → Trata-se de um prédio urbano, com 4 pisos, em mau estado de conservação. O imóvel não tem pormenores notáveis, vale essencialmente pelo seu conjunto arquitectónico, nomeadamente no que respeita às janelas de guilhotina, típicas da casa tardo-medieval, são elementos arquitectónicos muito utilizados, por largos séculos, na construção da casa corrente em Coimbra.
• <b>Estado de Conservação</b> → Mau.

• <b>Transformações/destruições previstas</b> → Fios eléctricos visíveis na fachada; estendais de roupa.
--

• <b>Síntese Arquitectónica</b> → O edifício abre no rés do chão com uma porta de duas folhas com bandeira ladeada (do lado esquerdo) por uma janela com grade de ferro e do lado oposto por um olho de boi também gradeado. No 1º andar observam-se duas janelas de guilhotina. O mesmo esquema é repetido no andar seguinte, varia só o número de janelas que são três. O último piso (sótão) é composto por uma janela de uma folha com portadas em madeira. A caleira e o tubo de queda não são visíveis.
---

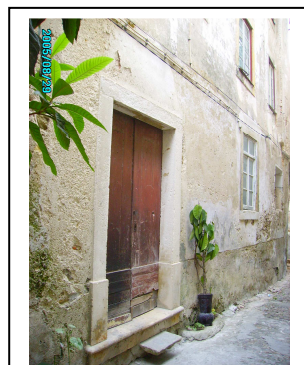
• **Descrição Geral e Pormenores Importantes**→ Trata-se de um prédio urbano, com 3 pisos, em mau estado de conservação.

O imóvel não tem pormenores notáveis, vale essencialmente pelo seu conjunto arquitectónico, nomeadamente no que respeita às janelas de guilhotina e os olhos de boi, típicos da casa tardo-medieval, são elementos arquitectónicos muito utilizados, por largos séculos, na construção da casa corrente em Coimbra.

• **Estado de Conservação**→ Mau.

• **Transformações/destruições previstas**→ Fios eléctricos visíveis na fachada.

• **Síntese Arquitectónica**→ O edifício abre no piso térreo (da esquerda para a direita) com uma porta de duas folhas com cantaria simples e desornamentada seguida de uma janela de duas folhas com bandeira e de uma outra com guarda metálica.

No 1º andar observam-se várias janelas: à primeira de guilhotina segue-se-lhe uma mais pequena fixa e por fim duas janelas de duas folhas. As cantarias são mais uma vez simples e desornamentadas.

No último piso rasgam-se três janelas de guilhotina às quais se segue um olho de boi.

A caleira e o tubo de queda são em metal.

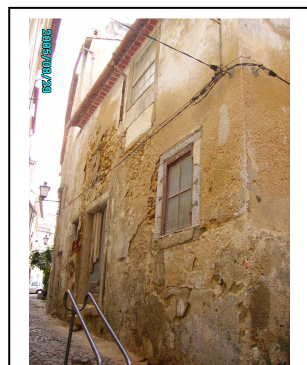
● <b>Função Origem</b> → Habitação.
● <b>Função Actual</b> → Habitação (devoluto).
● <b>Enquadramento</b> → O Beco da Carqueja, tal como hoje se apresenta, é constituído por uma ruela que sai do Largo da Sé Velha e que, poucos metros adiante se bifurca em lanços de escada. É limitado a nascente pela Rua de S. Cristovão e a poente pela Rua Joaquim António de Aguiar.
● <b>Descrição Geral e Pormenores Importantes</b> → Trata-se de um prédio urbano, com dois pisos, em muito mau estado de conservação (ruína). O imóvel não tem pormenores notáveis, do que resta dele só de salientar uma bonita porta de uma folha com a cantaria trabalhada, onde sobressaem motivos vegetalistas e figuras de pequenos animais. Estes elementos decorativos são típicos da época de setecentos.
● <b>Estado de Conservação</b> → Muito mau (ruína).

● <b>Transformações/destruições previstas</b> → O estado em que se encontra o imóvel não permite distinguir elementos dissonantes.
--

● <b>Síntese Arquitectónica</b> → O edifício, em muito mau estado, só permite fazer a descrição das fachadas que ainda se mantêm de pé. Assim, é possível distinguir a sua estrutura tardo-medieval adaptada ao traçado da rua, abrindo no piso térreo com uma janela seguida de uma porta de duas folhas, para mais à frente voltar a repetir o mesmo esquema. Esta estrutura é típica da casa tardo-medieval, em que a actividade económica (ou outra) obriga à abertura de várias entradas: uma privada, de acesso à casa; outra(s) aberta(s) ao público. O andar seguinte é dominado por uma janela de guilhotina com bandeira. A fachada que dá para as escadas de Beco de S. Cristovão é rasgada, no piso térreo, por uma bonita porta de uma folha com a cantaria trabalhada, onde sobressaem motivos vegetalistas e figuras de pequenos animais. Estes elementos decorativos são típicos da época de setecentos. A cantaria ostenta, ainda, na parte superior uma inscrição que não é legível (poderia ser mais um dado importante na possível datação da casa).

Ao nível do 1º andar observa-se uma janela com guarda metálica.
