FICHA DE INVENTÁRIO

● Designação - Imóvel
● Local/Endereço - Beco da Carqueja, nº2
● Freguesia - Almedina
● Concelho - Coimbra
● Distrito - Coimbra

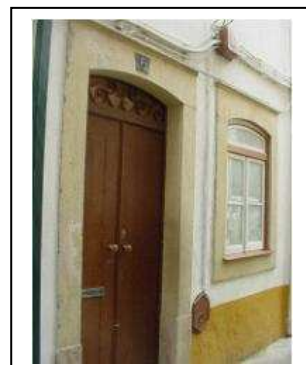
• Designação - Imóvel
• Local/Endereço - Beco da Carqueja, nº6
• Freguesia - Almedina
• Concelho - Coimbra
• Distrito - Coimbra

• Função Origem →Habitação.
• Função Actual →Habitação.
• Enquadramento → O Beco da Carqueja, tal como hoje se apresenta, é constituído por uma ruela que sai do Largo da Sé Velha e que, poucos metros adiante se bifurca em lanços de escada. É limitado a nascente pela Rua de S. Cristovão e a poente pela Rua Joaquim António de Aguiar.
• Descrição Geral e Pormenores Importantes → Trata-se de um prédio urbano, com 3 Pisos, em bom estado de conservação. A fachada virada a oeste confina com a Rua Joaquim António de Aguiar. Os seus principais motivos de interesse são poucos, destacando-se as cantarias das portas e das janelas, testemunhos materiais da casa corrente do Séc. XIX.
• Estado de Conservação → Bom.

• Transformações/destruições previstas → Fios eléctricos visíveis na fachada e estores exteriores.

• Síntese Arquitectónica → O edifício, de traça novecentista, abre no rés do chão (da esquerda para a direita) com uma porta de duas folhas com bandeira gradeada em ferro forjado, segue-se-lhe uma janela de duas folhas com bandeira. O 1º e o 2º andar repetem o mesmo esquema: duas janelas de duas folhas com bandeira, sendo que as do último piso têm estore exterior. As cantarias são simples e desornamentadas, encimadas por um pequeno lintel no piso térreo, bem ao gosto da casa corrente do Século XIX. A caleira e o tubo de queda são em metal.

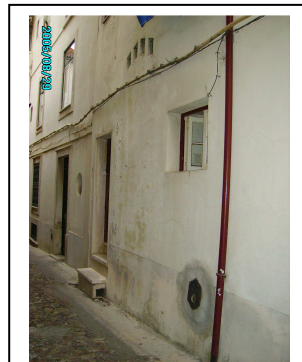
● Designação - Imóvel
● Local/Endereço - Beco da Carqueja, nº10
● Freguesia - Almedina
● Concelho - Coimbra
● Distrito - Coimbra

● Função Origem →Habituação.
● Função Actual →Habituação.
● Enquadramento → O Beco da Carqueja, tal como hoje se apresenta, é constituído por uma ruela que sai do Largo da Sé Velha e que, poucos metros adiante se bifurca em lanços de escada. É limitado a nascente pela Rua de S. Cristovão e a poente pela Rua Joaquim António de Aguiar.
● Descrição Geral e Pormenores Importantes → Trata-se de um prédio urbano, com 4 Pisos, em razoável estado de conservação. A fachada virada a oeste confina com a Rua Joaquim António de Aguiar. O imóvel não tem pormenores notáveis, vale essencialmente pelo seu conjunto arquitectónico, justificado pelos elementos decorativos que apresenta: o uso de bonitas guardas metálicas (ferro forjado) típicas do “arquitectura do ferro” muito em moda na Alta Coimbrã no Século XIX.
● Estado de Conservação → Razoável.

● Transformações/destruições previstas → Fios eléctricos visíveis na fachada; estores exteriores.
--

● Síntese Arquitectónica → O edifício, de estrutura setecentista, apresenta contudo elementos decorativos característicos do Século XIX. O piso térreo abre com uma porta de uma folha (a pequena janela é coberta com guarda metálica em ferro forjado), seguida de uma janela de duas folhas. Estes elementos estruturantes são encimados por um pequeno respirador metálico. No 1º andar observa-se uma janela de guilhotina, seguida de outra menor fixa à qual se segue uma janela de uma folha. O 2º andar, pouco visível, denuncia a existência de uma pequena varanda com guarda metálica em ferro forjado, típica da chamada “arquitectura do ferro”, que conheceu o seu apogeu em finais do Século XIX, mas que prolongou o seu uso pelo Século XX em diante na Alta coimbrã. As cantarias são simples e desornamentadas bem ao gosto da casa corrente do Século XIX. A caleira e o tubo de queda são em metal.
