## FICHA DE INVENTÁRIO

● <b>Designação</b> - Imóvel
● <b>Local/Endereço</b> - Beco da Imprensa, nº5 a 7
● <b>Freguesia</b> - Almedina
● <b>Concelho</b> - Coimbra
● <b>Distrito</b> - Coimbra

• <b>Designação</b> - Imóvel
• <b>Local/Endereço</b> - Beco da Imprensa, nº9 a 11
• <b>Freguesia</b> - Almedina
• <b>Concelho</b> - Coimbra
• <b>Distrito</b> - Coimbra

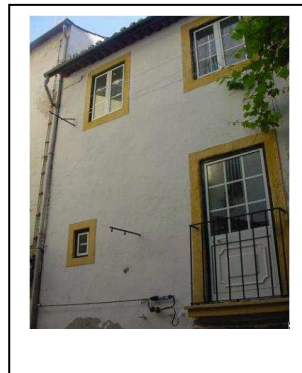
• <b>Transformações/destruições previstas</b> → O imóvel deve ter sofrido obras no presente, mas infelizmente colocaram as portas e as janelas em alumínio lacado branco, o que desvirtuou a fachada, fugindo aos parâmetros tradicionais.
--

• <b>Síntese Arquitectónica</b> → O edifício apresenta no rés do chão duas portas de uma folha em alumínio lacado de cor branca, disposição típica da casa medieval adaptada à função comercial (uma entrada privada para a casa de habitação, outra para a loja de comércio). No 1º andar rasga-se uma janela, de pequenas dimensões, seguida de uma porta de uma folha, no mesmo material das portas do andar inferior, resguardada por uma pequena varanda com grade metálica. No 2º andar observam-se, distribuídas uniformemente pela fachada, duas janelas de duas folhas. No lado direito da casa observam-se vestígios de construções anteriores.
--
