## FICHA DE INVENTÁRIO

• <b>Designação</b> - Imóvel
• <b>Local/Endereço</b> - Beco das Cruzes, nº3 a 3A
• <b>Freguesia</b> - Almedina
• <b>Concelho</b> - Coimbra
• <b>Distrito</b> - Coimbra

• <b>Designação</b> - Imóvel
• <b>Local/Endereço</b> - Beco das Cruzes, nº5 a 7
• <b>Freguesia</b> - Almedina
• <b>Concelho</b> - Coimbra
• <b>Distrito</b> - Coimbra

• <b>Designação</b> - Imóvel
• <b>Local/Endereço</b> - Beco das Cruzes, nº9
• <b>Freguesia</b> - Almedina
• <b>Concelho</b> - Coimbra
• <b>Distrito</b> - Coimbra

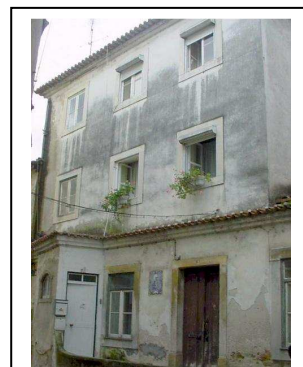
• <b>Função Origem</b> → Habitação.
• <b>Função Actual</b> → Habitação.
• <b>Enquadramento</b> → O Beco das Cruzes liga a Rua Joaquim António de Aguiar à Rua Fernandes Tomás. Teve anteriormente a designação de Rua do Arco das Cruzes, em razão de ali ter havido um arco, há muito desaparecido.
• <b>Descrição Geral e Pormenores Importantes</b> → Trata-se de um prédio urbano, com 3 Pisos, em razoável estado de conservação. O imóvel não tem pormenores notáveis, vale essencialmente pelo seu conjunto arquitectónico, nomeadamente no que respeita à distribuição espacial das portas, típicas da casa tardo-medieval, e do pequeno painel de azulejos, reflexo tardio do hábito de decorar as fachadas nos finais do Século XIX/inícios do século XX.
• <b>Estado de Conservação</b> → Razoável.

• <b>Transformações/destruições previstas</b> → Fios eléctricos na fachada; estores exteriores nas janelas.
---

• <b>Síntese Arquitectónica</b> → O edifício moderno, fruto das alterações efectuadas no século passado, abre no rés do chão (da esquerda para a direita) com duas portas, uma de uma folha com bandeira outra de duas folhas. Esta estrutura (duas portas) é típica da casa tardo-medieval, em que a actividade económica (ou outra) obriga à abertura de duas entradas: uma privada, de acesso à casa: outra aberta ao público. Este esquema é intercalado por duas janelas de duas folhas com bandeira. No 1º piso as três janelas são de duas folhas e têm estore exterior. O andar seguinte repete o mesmo esquema. Ao observar-se a fachada nota-se que há um beirado saliente entre o piso térreo e o 1º andar. Será um acrescento à casa primitiva? É uma hipótese muito provável. Num plano inferior ao descrito foi colocado um pequeno painel de azulejos com a imagem da Rainha Santa. A caleira e o tubo de queda não são visíveis.
