FICHA DE INVENTÁRIO

• **Local/Endereço**- Beco das Cruzes, nº2 a 4

| • Local/Endereço - Beco das Cruzes, nº6 a 8 |

| ● Local/Endereço - Beco das Cruzes, nº10 a 12 |

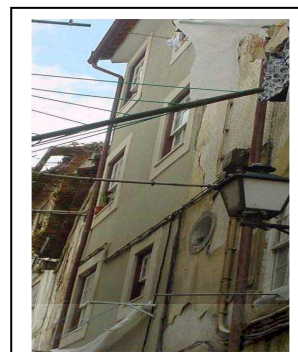
| • Descrição Geral e Pormenores Importantes → Trata-se de um prédio urbano, com 4 Pisos. O imóvel encontra-se em estado de total abandono e ruína, com rebocos totalmente destruídos e descolados, cunhais fendidos bem como janelas apodrecidas, beirados em ruína com partes em falta, telhados caídos, assim como pisos, necessitando de obras de recuperação extraordinárias e muito urgentes. O imóvel não tem pormenores notáveis, vale essencialmente pelo seu conjunto arquitectónico, nomeadamente no que respeita às janelas de guilhotina, típicas da casa tardo-medieval, elementos arquitectónicos muito utilizados, por largos séculos, na construção da casa corrente em Coimbra. |
| • Estado de Conservação → Mau (vistoria de 23.8.2002) |

| • Transformações/destruições previstas → Fios eléctricos visíveis na fachada; obras de recuperação e conservação no imóvel. |

| • Síntese Arquitectónica → O edifício, de estrutura setecentista mas com elementos arquitectónicos do século passado, abre no rés do chão com uma janela de guilhotina ladeada por duas portas de uma e duas folhas. No 1º andar observam-se duas janelas de guilhotina de dimensões diferentes. Repete o mesmo esquema nos andares seguintes, mas as janelas apresentam as mesmas dimensões. A caleira e o tubo de queda são em plástico. |

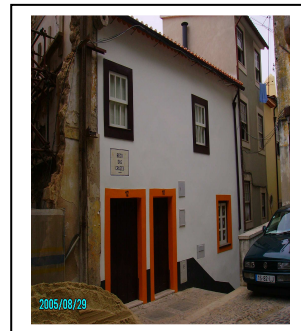
| ● Descrição Geral e Pormenores Importantes → Trata-se de um edifício de rés-do-chão e 1º andar, totalmente devoluto e que se apresenta bastante degradado, nomeadamente cobertura e beirado parcialmente em ruína e fachada com rebocos fissurados e em desagregação. O imóvel não tem pormenores notáveis, vale essencialmente pelo seu conjunto arquitectónico, nomeadamente no que respeita às janelas de guilhotina e à distribuição espacial das portas, típicas da casa tardo-medieval, elementos arquitectónicos utilizados na construção da casa corrente em Coimbra por largos séculos. |
| ● Estado de Conservação (antes da intervenção) → Mau (vistoria de 8.11.2002) |

| ● Síntese Arquitectónica (antes da intervenção) → O edifício, de estrutura novecentista, abre no rés do chão com duas portas de duas folhas, seguida de uma janela de duas folhas. Esta estrutura (duas portas) é típica da casa tardo-medieval, em que a actividade económica (ou outra) obriga à abertura de duas entradas: uma privada, de acesso à casa; outra aberta ao público. No andar seguinte observam-se duas janelas de guilhotina. Sensivelmente, a meio da fachada foi colocada uma placa onde pode ler-se Beco das Cruzes. Pode ainda admirar-se, ainda que em muito mau estado, uma bombarda. |

| ● Transformações/destruições previstas (antes da intervenção) → O estado de conservação do edifício justifica a execução de obras de conservação da edificação, nomeadamente: execução da cobertura, incluindo estrutura de suporte; reparação ou substituição dos vãos exteriores existentes; execução de reboco e pintura exterior. |

Breve descrição da intervenção→ Os trabalhos consistiram na reabilitação e consolidação da cobertura incluindo a estrutura de suporte e beirados, com aplicação de sistemas de impermeabilização e isolamento. As paredes exteriores foram consolidadas, restauraram-se as cantarias “molduras dos vãos” de portas e janelas. As caixilharias foram substituídas e pintadas (portas, janelas e portadas interiores), mantendo-se o mesmo desenho e forma dos existentes. Picagem e execução de novos rebocos das fachadas e respectiva pintura, substituição e reformulação do sistema de drenagem das águas pluviais (caleiras e tubos de queda) e o fornecimento e montagem dos armários para posterior ligação das redes e alimentação de água, energia eléctrica, telefones, sinal de TV e gás.

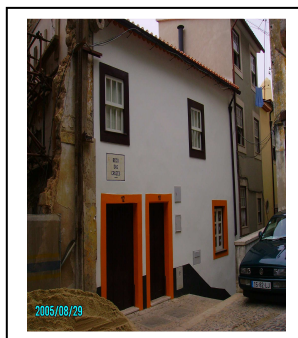
Depois da intervenção

| ● Estado de Conservação (depois da intervenção) → Bom |

•**Síntese Arquitectónica (depois da intervenção)**→ O imóvel mantém a traça atrás descrita, não tendo sido alterado nenhum elemento estruturante.
