## FICHA DE INVENTÁRIO

● <b>Designação</b> - Imóvel
● <b>Local/Endereço</b> - Beco de S. Cristóvão, nº5
● <b>Freguesia</b> - Almedina
● <b>Concelho</b> - Coimbra
● <b>Distrito</b> - Coimbra

● <b>Designação</b> - Imóvel
● <b>Local/Endereço</b> - Beco de S. Cristóvão, nº7 a 9
● <b>Freguesia</b> - Almedina
● <b>Concelho</b> - Coimbra
● <b>Distrito</b> - Coimbra

• <b>Designação</b> - Imóvel
• <b>Local/Endereço</b> - Beco de S. Cristóvão, nº11
• <b>Freguesia</b> - Almedina
• <b>Concelho</b> - Coimbra
• <b>Distrito</b> - Coimbra

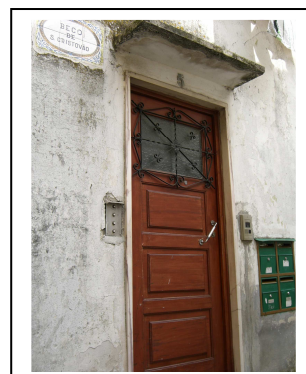
● <b>Função Origem</b> → Habitação
● <b>Função Actual</b> → Habitação
● <b>Enquadramento</b> → Pequena artéria sem saída que tem o seu início na Rua das Esteirinhas. Deve o seu nome a um Santo lendário, que terá sido convertido pelas pregações de S. Bartolomeu.
● <b>Descrição Geral e Pormenores Importantes</b> → Trata-se de um prédio urbano com 3 pisos na fachada principal, sendo visível na fachada virada a Este mais um piso, bastante recuado. É um imóvel bastante actual, não apresenta grandes motivos de interesse.
● <b>Estado de Conservação</b> → Razoável

● <b>Transformações/destruições previstas</b> → Fios eléctricos visíveis na fachada, estendais, parapeitos em mármore, janelas em alumínio e estores exteriores de plástico.
--

● <b>Síntese Arquitectónica</b> → O imóvel, de 3 pisos, apresenta duas fachadas, uma virada a Sul e a outra a Este. A fachada virada a Sul é composta por: No rés-do-chão abre-se uma porta de uma folha, com cantaria em mármore. A porta é coberta com um pequeno telheiro em cimento. Segue-se uma pequena janela de duas folhas de abrir, com parapeito em mármore. No 1º piso rasgam-se duas janelas de duas folhas de abrir, com parapeito em mármore. No 2º piso observa-se uma varanda, sendo apenas visível a guarda metálica em ferro fundido, não se conseguindo ver o que lhe fica por trás por a mesma ser bastante larga. Ao seu lado, vê-se uma janela de três folhas de correr, em alumínio, também com o parapeito em mármore. Na fachada virada a Este, são visíveis 4 pisos: No r/c rasga-se uma janela de duas folhas, de abrir, com um estore plástico exterior e um gradeamento em ferro fundido como forma de protecção. No 1º andar, situa-se uma janela de duas folhas, de abrir, com um estore exterior de plástico verde. Segue-se o mesmo esquema no andar seguinte. No último piso, observa-se uma janela de duas folhas de correr, em alumínio.

Edifício a intervencionar ao abrigo do Programa PRAUD 2002; à data da actualização da presente ficha, encontrava-se em execução o levantamento arquitectónico do imóvel para se proceder ao seu projecto de reabilitação.

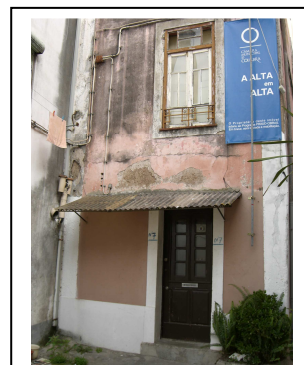
● <b>Função Origem</b> → Habitação
● <b>Função Actual</b> → Habitação
● <b>Enquadramento</b> → Pequena artéria sem saída que tem o seu início na Rua das Esteirinhas. Deve o seu nome a um Santo lendário, que terá sido convertido pelas pregações de S. Bartolomeu.
● <b>Descrição Geral e Pormenores Importantes</b> → Trata-se de um prédio urbano com 4 pisos, em mau estado de conservação, e com duas fachadas. O imóvel não tem pormenores notáveis, vale essencialmente pelo seu conjunto arquitectónico, justificado pelo ritmo imprimido pelas janelas e pelos elementos decorativos que apresenta.
● <b>Estado de Conservação</b> → Mau

● <b>Transformações/destruições previstas</b> → Fios eléctricos visíveis na fachada, estendais, antenas de TV e Parabólicas, bem como bastantes vidros partidos e janelas quebradas.
--

● <b>Síntese Arquitectónica</b> → O imóvel, composto por 4 pisos, tem duas fachadas, uma virada a Sul e outra a Este. A fachada virada a Sul, abre no rés-do-chão com uma porta de uma folha, de abrir, com cantaria pétrea simples. A mesma é coberta com um pequeno telheiro, cuja cobertura é de chapa de fibro-cimento. No 1º piso rasga-se uma janela de duas folhas, de abrir, com bandeira envidraçada e cantaria pétrea simples. A janela tem uma guarda metálica em ferro fundido, com cerca de 20cm. O 2º piso repete o mesmo esquema. No 3º andar é visível uma porta de duas folhas, de abrir, com cantaria pétrea e bandeira envidraçada. Esta estrutura é protegida por uma guarda metálica em ferro fundido. A fachada virada a Este compõem-se, no rés-do-chão, por uma janela de uma folha, em alumínio, com abertura pivotante, e protecção em grades de ferro. Segue-se uma porta de duas folhas de abrir, com cantaria pétrea simples, e bandeira envidraçada. No 1º piso rasga-se uma janela de duas folhas de abrir, com cantaria pétrea. Segue-se o mesmo esquema no 2º, 3º e 4º pisos.

Esta fachada tem mais um piso que a anteriormente descrita, pois é um sobrado, não visível da fachada principal por se encontrar mais recuado.  
O imóvel tem caleira e tubo de queda.

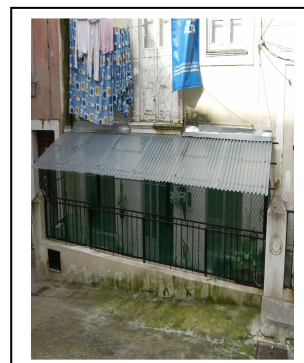
• <b>Função Origem</b> → Habitação
• <b>Função Actual</b> → Habitação
• <b>Enquadramento</b> → Pequena artéria sem saída que tem o seu início na Rua das Esteirinhas. Deve o seu nome a um Santo lendário, que terá sido convertido pelas pregações de S. Bartolomeu.
• <b>Descrição Geral e Pormenores Importantes</b> → Trata-se de um prédio urbano com 2 pisos. O imóvel não apresenta pormenores interessantes, muito pelo contrário, encontra-se bastante desvirtuado devido às alterações a que tem sido sujeito.
• <b>Estado de Conservação</b> → Razoável

• <b>Transformações/destruições previstas</b> → Fios eléctricos visíveis na fachada, grande quantidade de alumínio e a placa de zinco que tapa metade da fachada.
---

• <b>Síntese Arquitectónica</b> → O imóvel, de dois pisos, abre no r/c com uma janela de alumínio, de duas folhas de correr; segue-se uma porta, também em alumínio, de 2 folhas; por fim, temos uma segunda janela, em tudo idêntica à já descrita. Todo este r/c é antecedido de um pequeno pátio, protegido em volta de guarda metálica e de um rede, sendo o pátio tapado por uma placa de zinco. Todas estas “protecções”, desvirtuam a fachada, impedindo que transpareça a sua beleza. No 2º piso, mais clássico, rasga-se uma janela de duas folhas de abrir, com cantaria pétreo. Segue-se uma porta de duas folhas de abrir, com cantaria pétreo simples, bandeira envidraçada e uma guarda metálica em ferro fundido. Por fim, observa-se uma outra janela, de duas folhas de abrir, com cantaria pétreo simples. O imóvel tem tubo de queda e caleira em bom estado de conservação.
--

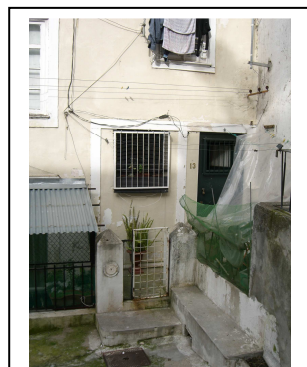
● <b>Designação</b> - Imóvel
● <b>Local/Endereço</b> - Beco de S. Cristóvão, nº13
● <b>Freguesia</b> - Almedina
● <b>Concelho</b> - Coimbra
● <b>Distrito</b> - Coimbra

● <b>Função Origem</b> → Habitação
● <b>Função Actual</b> → Habitação
● <b>Enquadramento</b> → Pequena artéria sem saída que tem o seu início na Rua das Esteirinhas. Deve o seu nome a um Santo lendário, que terá sido convertido pelas pregações de S. Bartolomeu.
● <b>Descrição Geral e Pormenores Importantes</b> → Trata-se de um prédio urbano com 2 pisos, com poucos motivos de interesse.
● <b>Estado de Conservação</b> → Razoável

● <b>Transformações/destruições previstas</b> → Fios eléctricos visíveis na fachada, antenas de TV e parabólicas e estendais na fachada.
--

● <b>Síntese Arquitectónica</b> → O edifício apresenta no r/c uma janela de duas folhas de abrir, em alumínio verde, com um estore plástico exterior e uma protecção em grade de ferro. Segue-se uma porta de uma folha, com uma pequena janela de uma folha na parte de cima. É visível uma cantaria pétreia simples, que envolve a porta e a janela neste piso. No 1º piso rasga-se uma janela de duas folhas de abrir com cantaria pétreia. O imóvel apresenta o tubo de queda e a caleira em plástico, em bom estado de conservação.
--
