## FICHA DE INVENTÁRIO

● <b>Designação</b> - Imóvel
● <b>Local/Endereço</b> - Beco de S. Cristóvão, nº4
● <b>Freguesia</b> - Almedina
● <b>Concelho</b> - Coimbra
● <b>Distrito</b> - Coimbra

● <b>Designação</b> - Imóvel
● <b>Local/Endereço</b> - Beco de S. Cristóvão, nº6 a 8
● <b>Freguesia</b> - Almedina
● <b>Concelho</b> - Coimbra
● <b>Distrito</b> - Coimbra

● <b>Designação</b> - Imóvel
● <b>Local/Endereço</b> - Beco de S. Cristóvão, nº10
● <b>Freguesia</b> - Almedina
● <b>Concelho</b> - Coimbra
● <b>Distrito</b> - Coimbra

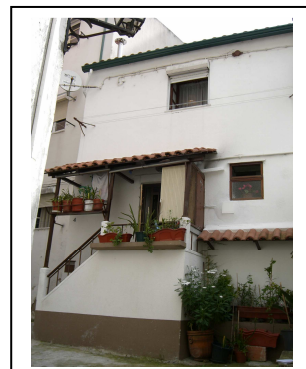
● <b>Função Origem</b> → Habitação
● <b>Função Actual</b> → Habitação
● <b>Enquadramento</b> → Pequena artéria sem saída que tem o seu início na Rua das Esteirinhas. Deve o seu nome a um Santo lendário, que terá sido convertido pelas pregações de S. Bartolomeu.
● <b>Descrição Geral e Pormenores Importantes</b> → Trata-se de um prédio urbano com 2 pisos. O imóvel não pormenores notáveis, valendo pelo aspecto pitoresco tão característico em muitos imóveis da Alta.
● <b>Estado de Conservação</b> → Bom

● <b>Transformações/destruições previstas</b> → Fios eléctricos e estendais na fachada, antenas de TV e parabólicas e estores exteriores de plástico.
---

● <b>Síntese Arquitectónica</b> → Para se ter acesso a este imóvel, temos que subir cinco degraus e alcança-se um alpendre, tapado com um telheiro com cerâmica. Ao nível do chão do alpendre, para o lado direito, fica um outro telheiro, que tem como principal função a protecção das plantas que aí se encontram. Ao nível do r/c (um r/c um pouco mais alto, devido ao alpendre), rasga-se uma porta de uma folha, em alumínio castanho, seguindo-se uma janela de uma folha, a qual abre apenas a parte de cima. Do lado esquerdo da porta, pode observar-se um painel de azulejos com a representação da Rainha Santa Isabel, de fabrico actual. No 1º piso rasga-se uma janela de duas folhas de abrir, com parapeito em mármore e estore branco exterior.
---

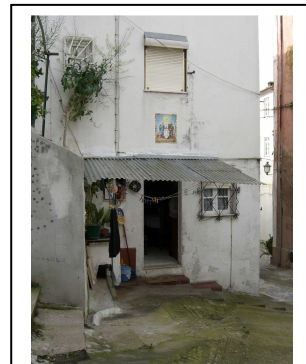
● <b>Função Origem</b> → Habitação
● <b>Função Actual</b> → Habitação
● <b>Enquadramento</b> → Pequena artéria sem saída que tem o seu início na Rua das Esteirinhas. Deve o seu nome a um Santo lendário, que terá sido convertido pelas pregações de S. Bartolomeu.
● <b>Descrição Geral e Pormenores Importantes</b> → Trata-se de um prédio urbano com 3 pisos. O imóvel não apresenta pormenores interessantes.
● <b>Estado de Conservação</b> → Razoável

● <b>Transformações/destruições previstas</b> → Fios eléctricos e estendais na fachada, bem como uma antena parabólica.
---

<p>● <b>Síntese Arquitectónica</b>→ O imóvel, com 3 pisos, apresenta três fachadas, sendo elas viradas a Este, Norte e Oeste.</p> <p>A fachada virada a Este, talvez por ser a mais escondida, é a mais simples. Por o piso ser desnivelado, esta apenas apresenta dois pisos.</p> <p>No r/c rasga-se uma janela estreita, de uma folha de abrir, com uma grade de protecção em forma de losango. Segue-se uma porta de uma folha de abrir.</p> <p>No 1º piso observa-se uma janela estreita de uma folha de abrir, com grade de protecção em forma de losango. Em seguida observa-se uma janela rectangular, de duas folhas de correr.</p> <p>A fachada virada a Norte a principal do imóvel.</p> <p>Abre no r/c com uma janela pequena de uma folha de abrir, protegida por uma grade. Segue-se uma porta de uma folha de abrir, com um estore exterior branco em plástico e ainda uma grade de protecção.</p> <p>Entre o r/c e o 1º piso, ao centro, encontra-se um painel de azulejos, com a Sagrada Família e o Espírito Santo, de fabrico actual.</p> <p>No 1º piso observa-se uma janela de uma folha de abrir, com protecção com grade, seguida de uma janela de duas folhas de abrir, tapada com um estore branco plástico exterior.</p> <p>O 2º piso repete o mesmo esquema do anterior.</p> <p>Todas as janelas, bem como a porta, tem um parapeito de mármore.</p>

A fachada virada a Oeste, abre no r/c com duas janelas de duas folhas de abrir, com estore plástico exterior e o parapeito em mármore.

O mesmo esquema se repete 1º e 2º pisos.

Entre o r/c e o 1º piso, ao centro, encontra-se um painel de azulejos representando S. João Baptista com um Cordeiro (que é o seu símbolo), de fabrico actual.

O imóvel apresenta caleira e tubo de queda em bom estado de conservação.

Edifício a intervir ao abrigo do Programa PRAUD 2002; à data da actualização da presente ficha, encontravam-se as obras em curso.

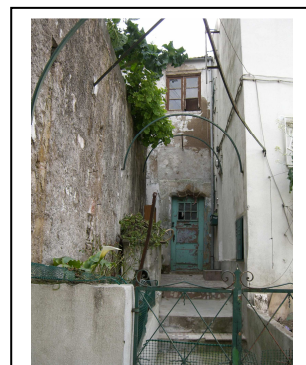
● <b>Função Origem</b> → Habitação
● <b>Função Actual</b> → NH
● <b>Enquadramento</b> → Pequena artéria sem saída que tem o seu início na Rua das Esteirinhas. Deve o seu nome a um Santo lendário, que terá sido convertido pelas pregações de S. Bartolomeu.
● <b>Descrição Geral e Pormenores Importantes</b> → Trata-se de um imóvel de dois pisos, em mau estado de conservação. Embora se encontre abandonado, e a ameaçar a ruína, aconselha-se vivamente a sua recuperação, devido aos interessantes elementos arquitectónicos, nomeadamente o portal manuelino.
● <b>Estado de Conservação</b> → Mau

● <b>Transformações/destruições previstas</b> → Janelas destruídas, a fachada a desfazer-se e fios eléctricos na fachada.
---

● <b>Síntese Arquitectónica</b> → O imóvel abre no r/c com uma porta de uma folha, com cantaria pétreo trabalhada. O portal, embora se encontre em mau estado de conservação, denota um especial cuidado no remate, estando na arquitrave a imagem de uma coroa alongada invertida. Esta é uma decoração muito característica dos portais manuelinos na cidade. No 1º piso rasga-se uma janela de duas folhas de abrir, com os vidros bastante partidos. O imóvel apresenta a caleira e o tubo de queda em plástico, em bom estado de conservação. O edifício tem um pequeno pátio à frente com uma decoração bastante curiosa. A parte de baixo é decorada com marmoritado, tendo ao centro uma bola oval branca com as iniciais “SLB” ao centro a encarnado. A parte superior do pátio tem pedaços de mármore e mosaico aglomerados com pasta de cimento, tendo ao centro o símbolo da Associação Académica de Coimbra.
--
