## FICHA DE INVENTÁRIO

● <b>Designação</b> - Imóvel
● <b>Local/Endereço</b> - Beco de S. Marcos, nº1
● <b>Freguesia</b> - Sé Nova
● <b>Concelho</b> - Coimbra
● <b>Distrito</b> - Coimbra

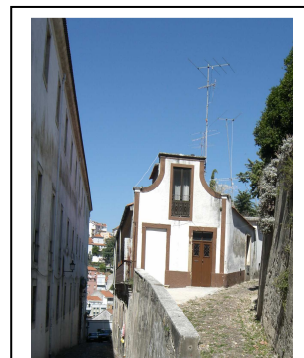
● <b>Função Origem</b> → Habitação
● <b>Função Actual</b> → Habitação
● <b>Enquadramento</b> → O Beco de S. Marcos é uma ruela estreita de ligação entre a Rua do Colégio Novo e a Rua Dr. João Jacinto. Há documentos medievais (1290) que apontam a existência, neste local, de um hospital, cujo padroeiro era S. Marcos, com albergaria com cinco quartos, cada um com sua cama. O topónimo actual pode ter a sua origem neste facto.
● <b>Descrição Geral e Pormenores Importantes</b> → Trata-se de um prédio urbano, com 2 pisos em razoável estado de conservação. O edifício vale pelo seu remate original (em triângulo), pela estrutura das duas portas, típicas da casa tardo-medieval e pelo uso das guardas metálicas em ferro forjado, elementos arquitectónicos utilizados na construção da casa corrente em Coimbra por largos séculos.
● <b>Estado de Conservação</b> → Razoável

● <b>Transformações/destruições previstas</b> → Fios eléctricos visíveis na fachada e antenas.
--

● <b>Síntese Arquitectónica</b> → O edifício abre no rés do chão com uma porta cega; segue-se uma outra de duas folhas de abrir, com bandeira envidraçada e postigo com guarda metálica. Na fachada esquerda observa-se uma janela, que foi adaptada (ainda é visível a estrutura da cantaria da porta), janela esta com duas folhas de abrir, postigo e bandeira envidraçada. Esta estrutura (duas portas) é típica da casa tardo-medieval, em que a actividade económica (ou outra) obriga à abertura de duas entradas: uma privada, de acesso à casa; outra aberta ao público. O 1º andar, apenas existente na fachada principal, é constituído por uma porta envidraçada de duas folhas de abrir, com varandim metálico. O edifício remata originalmente em forma triangular. A caleira e o tubo de queda não se encontram visíveis.
---
