## FICHA DE INVENTÁRIO

| ● <b>Local/Endereço</b> - Beco de S. Marcos, nº2 a 4 |

| ● <b>Local/Endereço</b> - Beco de S. Marcos, nº6 |

| ● <b>Local/Endereço</b> - Beco de S. Marcos, nº8 a 14 |

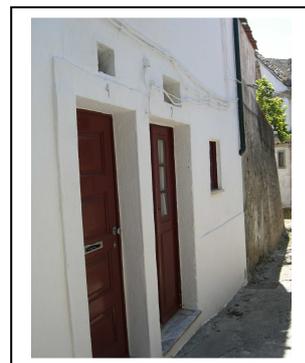
| ● <b>Descrição Geral e Pormenores Importantes</b> → Trata-se de um prédio urbano, com 3 pisos em razoável estado de conservação.<br>O edifício apresenta uma estrutura moderna, ainda que adaptada ao traçado da rua e com alguns elementos estruturais de feição mais antiga, como são a distribuição espacial das portas, típicas da casa tardo-medieval acompanhadas de pequenos postigos. Estes elementos arquitectónicos foram utilizados na construção da casa corrente em Coimbra por largos séculos. |
| ● <b>Estado de Conservação</b> → Bom |

| ● <b>Transformações/destruições previstas</b> → Fios eléctricos visíveis na fachada, persianas exteriores em plástico branco. |

| ● <b>Síntese Arquitectónica</b> → O imóvel abre no rés do chão por uma porta duas de uma folha; segue-se uma segunda porta de duas folhas com postigo. Existe uma entrada de ar por cima de cada porta. Existe ainda neste piso, uma pequena janela quadrangular de uma folha.<br>Esta estrutura (duas portas) é típica da casa tardo-medieval, em que a actividade económica (ou outra) obriga à abertura de duas entradas: uma privada, de acesso à casa; outra aberta ao público.<br>No 1º andar temos uma janela de duas folhas com persiana exterior, seguindo-se o mesmo esquema no andar seguinte.<br>A caleira tal como o tubo de queda são em metal. |

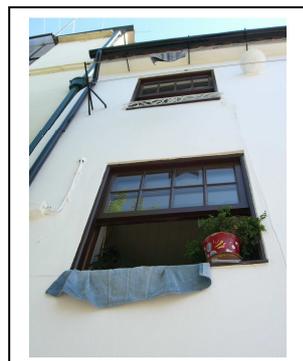
| ● <b>Descrição Geral e Pormenores Importantes</b> → Trata-se de um prédio urbano, com 3 pisos em razoável bom de conservação.<br>O imóvel não tem pormenores notáveis, vale essencialmente pelo seu conjunto arquitectónico, nomeadamente no que respeita às janelas de guilhotina, que constitui um elemento arquitectónico largamente usado na construção da casa corrente em Coimbra por largos séculos. |
| ● <b>Estado de Conservação</b> → Bom |

| ● <b>Transformações/destruições previstas</b> → Fios eléctricos visíveis na fachada, cantaria da soleira em mármore. |

| ● <b>Síntese Arquitectónica</b> → O edifício é aberto no rés do chão por uma porta de duas folhas com um postigo.<br>No 1º andar temos uma janela de guilhotina, tal como no 2º, todavia neste último a janela tem uma pequena guarda de peitoril metálica.<br>A caleira e o tubo de queda são em metal. |

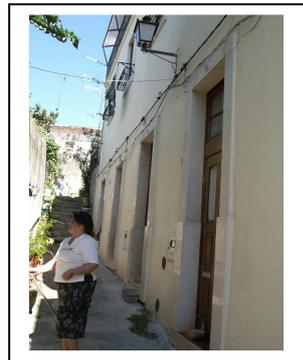
| ● <b>Descrição Geral e Pormenores Importantes</b> → Trata-se de um prédio urbano, com 3 pisos em razoável estado de conservação.<br>O imóvel não tem pormenores notáveis, vale essencialmente pelo seu conjunto arquitectónico, nomeadamente no que respeita às janelas de guilhotina e na longa varanda do último piso. Estes elementos (tal como o uso de cantarias pétreas sem ornamentação) foram muito utilizados a partir do Séc. XIX em Coimbra. |
| ● <b>Estado de Conservação</b> → Razoável |

| ● <b>Transformações/destruições previstas</b> → Fios eléctricos visíveis na fachada. |

| ● <b>Síntese Arquitectónica</b> → O edifício é aberto no rés do chão por um olho de boi e quatro portas: três são de duas folhas com postigo e bandeira e a seguinte é de uma folha com bandeira.<br>Esta estrutura (duas portas ou mais) é típica da casa tardo-medieval, em que a actividade económica (ou outra) obriga à abertura de duas entradas: uma privada, de acesso à casa; outra aberta ao público.<br>O 1º andar é composto por quatro janelas de guilhotina com floreiras metálicas.<br>O 2º andar é composto por uma varanda, em toda a extensão, com guarda metálica e telhado em vidro. Estas varandas “suspensas”, são parte integrante da arquitectura corrente em Coimbra, principalmente a partir do Século XIX e segunda metade do Séc. XX. Pode até afirmar-se que esta solução está intimamente ligada a uma tentativa de aproveitamento do espaço através do alteamento total, para deste modo se conseguir mais um piso.<br>Na fachada foi colocado um candeeiro em ferro (alteração da iluminação pública realizada na década de 1990), de formato piramidal invertido, típico na zona da Alta. |

Todas as cantarias são simples (sem ornamentação) e executadas em pedra. O que está de acordo com a cronologia apontada para a época de construção da casa em estudo.  
A caleira não se encontra visível ao contrário do tubo de queda que é em metal.
