FICHA DE INVENTÁRIO

● Designação - Imóvel
● Local/Endereço - Beco do Loureiro, nº2 e 4
● Freguesia - Sé Nova
● Concelho - Coimbra
● Distrito - Coimbra

● Designação - Imóvel
● Local/Endereço - Beco do Loureiro, nº3 e 5
● Freguesia - Sé Nova
● Concelho - Coimbra
● Distrito - Coimbra

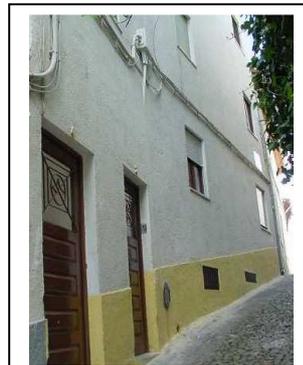
● Função Origem → Habitação
● Função Actual → Habitação
● Enquadramento → O Beco do Loureiro é um beco curto, dirigido de sudoeste para nordeste, que liga o lado norte da Rua do Loureiro ao ângulo poente-sul do Largo da Matemática. A sua abertura data do último quartel do século XV.
● Descrição Geral e Pormenores Importantes → Trata-se de um prédio urbano, com 4 pisos em razoável estado de conservação. Embora possamos suspeitar de que a casa seja anterior ao Séc. XX, as obras a que foi sendo sujeita alteraram em muito a sua estrutura, que no entanto é adossada ao traçado da rua. Não tem pormenores notáveis ou decorativos de registo.
● Estado de Conservação → Razoável

● Transformações/destruições previstas → Fios eléctricos visíveis na fachada, persianas de plástico brancas.

● Síntese Arquitectónica → O edifício abre no rés do chão com duas portas com postigo com guarda metálica e dois janelos ao nível do pavimento com abertura basculante e com guarda metálica. Esta estrutura (duas portas) é típica da casa tardo-medieval, em que a actividade económica (ou outra) obriga à abertura de duas entradas: uma privada, de acesso à casa; outra aberta ao público ou de ligação com algum anexo da casa. No 1º andar temos duas janelas de duas folhas com persiana, bem como no 2º e 3º andar. Entre os pisos 1º e 2º e 2º e 3º temos uma janela de uma folha. Na fachada foi colocado um candeeiro em ferro (alteração da iluminação pública realizada na década de 1990), de formato piramidal invertido, típico na zona da Alta. A caleira é em metal e o tubo de queda encontra-se no interior do edifício.

Edifício a intervencionar ao abrigo do Programa PRAUD 2002; à data da actualização da presente ficha, encontrava-se em execução o levantamento arquitectónico do imóvel para se proceder ao seu projecto de reabilitação.

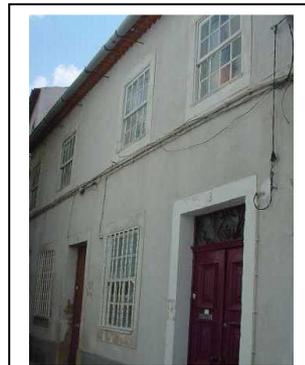
● Função Origem → Habitação
● Função Actual → Habitação
● Enquadramento → O Beco do Loureiro é um beco curto, dirigido de sudoeste para nordeste, que liga o lado norte da Rua do Loureiro ao ângulo poente-sul do Largo da Matemática. A sua abertura data do último quartel do século XV.
● Descrição Geral e Pormenores Importantes → Trata-se de um prédio urbano, com 2 pisos em razoável estado de conservação. O edifício não tem pormenores notáveis, vale essencialmente pelo seu conjunto arquitectónico, nomeadamente no que respeita às janelas de guilhotina e à distribuição espacial das portas, típicas da casa tardo-medieval, elementos arquitectónicos utilizados na construção da casa corrente em Coimbra por largos séculos.
● Estado de Conservação → Razoável

● Transformações/destruições previstas → Fios eléctricos visíveis na fachada.
--

● Síntese Arquitectónica → O edifício é aberto no rés do chão com duas janelas de guilhotina com guarda metálica, apresentando a primeira a cantaria de estrutura de porta, portanto esta janela é uma adaptação. Segue-se uma porta de duas folhas, uma terceira janela de guilhotina com guarda metálica e uma segunda porta de duas folhas com bandeira metálica. Esta estrutura (duas portas) é típica da casa tardo-medieval, em que a actividade económica (ou outra) obriga à abertura de duas entradas: uma privada, de acesso à casa; outra aberta ao público. O 1º andar é composto por quatro janelas de guilhotina. A caleira é em plástico e é suportada por ferros forjados simples, o tubo de queda é, igualmente, em plástico.
