## FICHA DE INVENTÁRIO

• <b>Designação</b> - Imóvel
• <b>Local/Endereço</b> - Palácios Confusos, Casa das Cruzes
• <b>Freguesia</b> - Almedina
• <b>Concelho</b> - Coimbra
• <b>Distrito</b> - Coimbra

● <b>Designação</b> - Imóvel
● <b>Local/Endereço</b> - Palácios Confusos, nº15
● <b>Freguesia</b> - Almedina
● <b>Concelho</b> - Coimbra
● <b>Distrito</b> - Coimbra

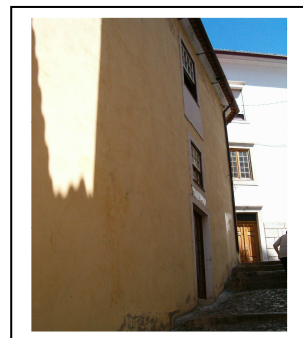
• <b>Descrição Geral e Pormenores Importantes</b> → Trata-se de um prédio urbano, com 4 pisos. Destacam-se as janelas com avental e abertura em guilhotina. O edifício sofreu profundas obras de remodelação que tentaram, dentro do possível, manter-lhe a fâcies original. Devemos referenciar as cruces, feitas em azulejo, que embora sejam réplicas, servem para comprovar que o trajecto da Procissão do Calvário passava por esta porta. Outro pormenor muito importante é a chaminé. O advento deste elemento arquitectónico reflecte um novo sentido de conforto, constituindo um elemento fundamental na evolução da casa de habitação entre a Idade Média e a Época Moderna.

• <b>Estado de Conservação</b> → Razoável

• <b>Transformações/destruições previstas</b> → fios eléctricos visíveis na fachada.
--

• <b>Síntese Arquitectónica</b> → O imóvel adaptado ao traçado tortuoso da zona em que está implantado, desenvolve-se arquitectonicamente em três fachadas distintas. A fachada que designamos por A, é a que dá frente ao início da Rua das Esteirinhas. O rés-do-chão abre, da esquerda para a direita, com uma janela com a abertura em guilhotina. Segue-se uma porta de uma folha com um candeeiro, piramidal invertido de pequenas dimensões, na parte superior. Ao lado foi colocada a placa de identificação da Associação Etnográfica do Mondego. No 1º andar rasgam-se duas janelas com abertura em guilhotina. A da esquerda tem um parapeito pétreo, saliente na fachada. Na da direita observamos o prolongamento do friso pétreo que rasga parte da fachada. No 2º andar abre-se uma janela, à esquerda, igual à do piso anterior situada do mesmo lado.
--

A fachada junto das escadas de acesso aos Palácios Confusos, abre, no rés-do-chão, com uma porta de duas folhas. A encimá-la observa-se a placa da ADDAC, à qual se segue uma janela com abertura em guilhotina.

No 1º andar observa-se uma janela com avental, com abertura em guilhotina.

Na fachada virada para as escadas que dão acesso à intersecção da Rua da Ilha com a Rua Guilherme Moreira observa-se, no rés-do-chão, uma porta de duas folhas.

No 1º andar rasga-se uma janela com avental e, para não destoar do restante do edifício, com abertura em guilhotina.

A fachada virada para o “terreiro” dos Palácios Confusos é dominado pelas cruces em azulejo. São em número de três e assinalam a 12ª estação da Procissão do Calvário.

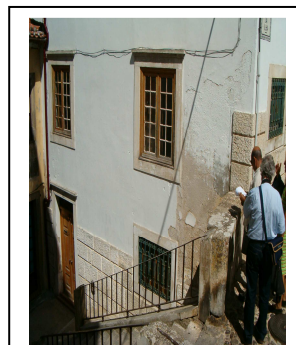
● <b>Função Origem</b> → Habitação
● <b>Função Actual</b> → Habitação
● <b>Enquadramento</b> → Tal como actualmente se encontra, os Palácios Confusos estendem-se, de nascente para poente, da Rua Dr. Guilherme Moreira, à Rua das Esteirinhas, articulando-se para sul, com a Travessa de Lisboa. O seu nome advém do facto de esta zona ser de traçado muito irregular, e não das moradias que o constituem, a que ironicamente é dado o nome de Palácios.
● <b>Descrição Geral e Pormenores Importantes</b> → Trata-se de um prédio urbano, com 3 pisos. Este imóvel não tem pormenores notáveis, vale pelo seu conjunto, bem equilibrado e estruturado, pena é que tenha persianas plásticas, de correr, nas janelas do último piso. Para se perceber o imóvel no seu conjunto recomenda-se a consulta da Ficha de Inventário, Rua da Ilha (Parte II, do Levantamento Histórico-Artístico).
● <b>Estado de Conservação</b> → Bom

● <b>Transformações/destruições previstas</b> → fios eléctricos visíveis na fachada e persianas plásticas de correr nas janelas do último piso.
---

● <b>Síntese Arquitectónica</b> → O imóvel, adaptado ao traçado da rua, apresenta uma estrutura arquitectónica muito simples. Assim, abre no rés-do-chão (da esquerda para a direita) com uma porta de duas folhas, seguida de uma janela de uma folha com guarnecida com grade em ferro forjado. As cantarias são pétreas e apresentam-se em bom estado de conservação. No 1º andar observam-se duas janelas de duas folhas. Ambas as cantarias são da mesma tipologia das da porta e estão em bom estado de conservação. O 2º andar segue o mesmo modelo anterior, mas tem persianas plásticas, de correr, a tapar a janela. Assim não foi possível averiguar a sua tipologia. A cimalha é trabalhada e saliente na fachada. A caleira não é visível. O tubo de queda é em metal.
---
