FICHA DE INVENTÁRIO

• Designação - Imóvel
• Local/Endereço - Rua do Norte, s/nº
• Freguesia - Almedina
• Concelho - Coimbra
• Distrito - Coimbra

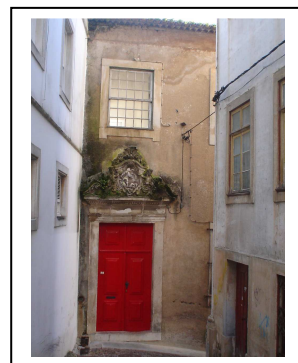
• Função Origem → Habitação
• Função Actual → Casa Paroquial
• Enquadramento → A Rua do Norte, em parte já desaparecida em consequência das obras da construção da cidade universitária, estendia-se do Largo da Sé Velha à Rua Larga, também desaparecida, junto da Porta Férrea da Universidade e ramificava-se para poente pela Travessa da Rua do Norte, que a ligava à Rua Borges Carneiro. O seu nome só aparece vulgarizado a partir do século XVIII, se bem que não haja qualquer dúvida quanto à sua antiguidade.
• Descrição Geral e Pormenores Importantes → Trata-se de um prédio urbano, com 2 Pisos em razoável estado de conservação. Além do frontão que encima a porta principal, há a destacar na fachada do imóvel as janelas de guilhotina que harmoniosamente se encontram distribuídas pela fachada, típicas do século XIX.
• Estado de Conservação → Razoável

• Transformações/destruições previstas → Fios eléctricos visíveis na fachada.
--

• Síntese Arquitectónica → Devido à acentuada inclinação do terreno, o imóvel apresenta um piso abaixo do r/c, uma espécie de cave, que na zona em que a rua se encontra mais baixa tem um portão de acesso. Desta forma, na zona da cave podemos observar um portão de duas folhas de abrir, com bandeira em madeira, com cantaria pétrea simples. Segue-se uma janela tipo guilhotina, cuja parte de baixo tem um sistema de abertura de duas folhas, com cantaria pétrea simples e guarda metálica. Pode observar-se de seguida uma janela de duas folhas, com cantaria pétrea e guarda metálica. Por fim, temos três janelas de uma folha fixa, que vão diminuindo o seu tamanho à medida que se afastam da porta anteriormente descrita. Todas estas janelas têm guarda metálica e cantaria pétrea simples. No r/c rasga-se uma porta de duas folhas, com bandeira em madeira e cantaria pétrea simples. Esta, é encimada por um frontão entrecortado esculpido, onde se podem observar dois <i>putti</i> segurando um medalhão, que ao centro teria as armas de um família,

bastante gastas pelo tempo e irreconhecíveis. Seguem-se seis janelas de guilhotina com cantaria pétrea simples.

No 1º piso encontram-se sete janelas de guilhotina com cantaria pétrea simples.

Não é visível no imóvel a caleira nem o tubo de queda.
