FICHA DE INVENTÁRIO

• Designação - Imóvel
• Local/Endereço - Couraça de Lisboa, nº1 a 5
• Freguesia - Almedina
• Concelho - Coimbra
• Distrito - Coimbra

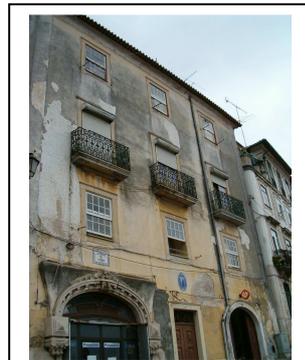
• Descrição Geral e Pormenores Importantes → Trata-se de um prédio urbano com 4 pisos. O seu principal motivo de interesse, apesar da degradação que a fachada apresenta, situa-se no portão com frontão muito decorado e que se pode filiar no estilo rocóco. Não se percebe, contudo, se esta estrutura arquitectónica fazia parte do actual edifício ou se foi mandado aí colocar posteriormente. Deve-se fazer referência às janelas com a abertura em guilhotina e às varandas com guarda metálica em ferro forjado. São elementos característicos da arquitectura do Século XIX em Coimbra. Por fim deve destacar-se o pequeno painel de azulejos com o Santo António. Embora pareça tratar-se de uma obra corrente, estes pequenos painéis, típicos de meados do Séc. XIX/XX, são hoje muito raros, merecendo portanto uma atenção especial, pois eram manifestações artísticas e devocionais da cultura popular da cidade de Coimbra.

• Estado de Conservação → Mau

• Transformações/destruições previstas → Fios eléctricos visíveis na fachada, estendais metálicos em mau estado na fachada e estores de correr em plástico.
--

• Síntese Arquitectónica → O imóvel abre no rés-do-chão com um portal, cujo frontão muito decorado se pode filiar no estilo rocóco de decoração rica. A encimar esta estrutura foi aí mandada colocar a placa toponímica em azulejo.

Esta estrutura é seguida por uma porta muito simples, de duas folhas com bandeira fixa em ferro forjado trabalhado. A encimá-la observa-se um pequeno painel de azulejos representando Santo António com o Menino ao colo. Embelezar as fachadas com pequenos painéis de azulejos, normalmente com o orago ou o padroeiro da cidade, foi uma prática que se tornou corrente a partir de meados do Século XIX e XX. – Não foi possível averiguar a sua autoria.

Ainda neste nível da fachada há uma outra porta com cantaria pétreo cortada em meia lua. A abertura é em duas folhas.

Esta estrutura de três portas, sendo que a do meio é de acesso ao imóvel, tem a sua filiação na casa tardo-medieval, em que a abertura de dois ou mais vãos é condicionada pela actividade comercial (ou outra). É curioso notar a longevidade desta solução estrutural, em que a actividade económica (ou outra) condiciona a abertura de um ou mais vãos. É, ainda a convicção, de que o Homem quando constrói a sua casa tem em atenção e preza a sua privacidade.

No 1º andar observam-se três janelas com a abertura em guilhotina.

No andar seguinte rasgam-se três varandas guarnecidas com guarda metálica em ferro forjado. As janelas são cobertas com estores de correr, em plástico. A abertura das portas de acesso parecem ser de duas folhas.

O último piso é rasgado por três vãos. As janelas têm a abertura em guilhotina.

Todas as cantarias são pétreas e foram capeadas. Este facto e o frontão muito decorado do rés-do-chão parecem levantar a suspeita de que teria havido um imóvel antes deste e quando se reconstruiu o que hoje se observa, foram aproveitados estes elementos arquitectónicos e pela sua riqueza e quiçá por se encontrarem em bom estado de conservação.

A cimalha do edifício é simples e sem decoração. O cunhal pétreo destaca-se na fachada.

A caleira e o tubo de queda não são visíveis.

Edifício a intervir ao abrigo do Programa PRAUD 2002; à data da actualização da presente ficha, encontrava-se em execução o levantamento arquitectónico do imóvel para se proceder ao seu projecto de reabilitação.

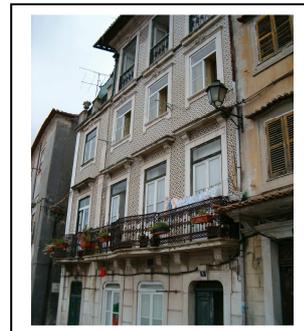
● Designação - Imóvel
● Local/Endereço - Couraça de Lisboa, nº7 a 9
● Freguesia - Almedina
● Concelho - Coimbra
● Distrito - Coimbra

● Estado de Conservação → Razoável

● Transformações/destruições previstas → Fios eléctricos visíveis na fachada, estendais metálicos em mau estado na fachada.
--

● Síntese Arquitectónica → O edifício encontra-se adaptado ao traçado íngreme da rua. No rés-do-chão a fachada é rasgada (da esquerda para a direita) por uma porta de duas
--

folhas com bandeira fixa. A bandeira é guarnecida por um pequeno gradeamento em ferro forjado. A seguir observam-se duas janelas com a mesma tipologia: duas folhas com bandeira, mas aqui o pequeno gradeamento, em ferro forjado, é colocado no nível inferior do vão.

Por fim rasga-se a porta de acesso ao imóvel. É em duas folhas com bandeira, esta também é guarnecida com gradeamento em ferro forjado, com os mesmos motivos e forma dos anteriormente descritos.

As cantarias são pétreas e assumem todas um formato superior arredondado, sendo que a chave da cantaria se salienta na estrutura.

O 1º andar é dominado pela varanda em ferro forjado. Esta estrutura é suportada por cachorros pétreos. Os vãos que lhe dão acesso são todos de duas folhas com bandeira fixa.

Por cima de cada uma das janelas foram colocados pequenos frontões rectangulares em pedra. Estes elementos decorativos imprimem à fachada um ritmo muito interessante.

O piso seguinte é rasgado por quatro janelas de duas folhas com bandeira fixa. As cantarias, de formato rectangular simples, são pétreas e coroadas por frontões em forma de concha.

O último piso é muito interessante mas difícil de descrever. Encostado ao prédio do lado direito, a fachada é interrompida no lado esquerdo. Nesse extremo foi criado um pequeno terraço, onde foi colocado, na extrema, um pequeno coruchéu, seguido de três pilares.

Os vãos correspondentes a este piso são de duas folhas com bandeira fixa. A guarnição existente é feita através de pequenas guardas metálicas, em ferro forjado.

A cimalha é saliente e tem pequenas conchas a coroar cada uma das janelas.

A parede do piso térreo foi revestida com blocos de pedra, bem como o cunhal do lado esquerdo.

Nos restantes pisos a fachada foi revestida com azulejos policromados. Esta solução não foi muito utilizada na casa corrente em Coimbra, ao contrário do que sucedeu noutras zonas do país, nomeadamente no norte.

A caleira e o tubo de queda são em metal.

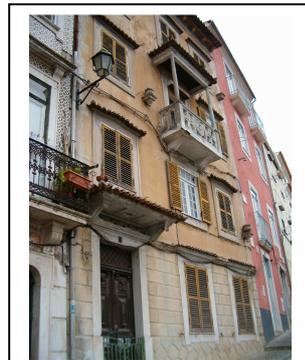
● Designação - Imóvel
● Local/Endereço - Couraça de Lisboa, nº13
● Freguesia - Almedina
● Concelho - Coimbra
● Distrito - Coimbra

● Estado de Conservação → Razoável

● Transformações/destruições previstas → Fios eléctricos visíveis na fachada.
--

● Síntese Arquitectónica → O imóvel abre, da esquerda para a direita, com uma porta de duas folhas com bandeira fixa, em ferro forjado. As portadas de madeira castanha são decoradas com pequenos azulejos que representam uma figura feminina (dois deles) e a mesma figura acompanhada de duas crianças. Pensamos tratar-se de uma homenagem ou lembrança da esposa do proprietário e da respectiva prole. O vão é também guarnecido com grade metálica em ferro forjado. O uso de ferro forjado como elemento decorativo tem a sua filiação na “arquitectura do ferro” típica de meados e finais do Século XIX, mas cujo uso se prolongou durante o Século seguinte. Por cima desta estrutura foi colocado um pequeno telhado – quase um alpendre – no

tecto foi colocado um painel circular, de pequenas dimensões, homenageando os aviadores portugueses Gago Coutinho e Sacadura Cabral.

Segue na descrição, duas janelas de duas folhas com bandeira, tapadas com portadas de madeira. Tem um mini beirado saliente em cima de cada uma delas.

No 1º andar rasgam-se três janelas com o mesmo tipo de abertura. A cantaria é rematada em forma de frontão andulado. Termina com pequeno beirado. – Este último elemento não se aplica no vão central. No extremo da fachada foi colocado um apoio para vasos com motivos vegetalistas.

No 2º andar observa-se uma varanda pétreia com uma espécie de pequeno alpendre na cobertura. Ao centro foi colocado o escudo de Portugal ladeado pela Cruz de Cristo, em número de duas. Estes dois elementos decorativos tornar-se-ão muito comuns na arquitectura patrocinada pelo Estado Novo.

Dá-lhe acesso uma porta de duas folhas, que infelizmente para ter como guarnição estores de correr com a caixa metálica à vista.

Esta estrutura é ladeada por duas janelas cobertas com portadas de duas folhas em madeira – iguais às dos pisos anteriores.

O 3º andar é rasgado por três janelas de duas folhas em tudo semelhantes às do piso térreo.

Na cimalha destaca-se, quase de forma imperceptível, um friso pintado com motivos geométricos e ondulados. Este tipo de decoração tem a sua filiação no movimento artístico Art Nouveau, que não teve grande impacto na arquitectura de Coimbra, sendo poucos os exemplos a apontar.

No beirado são visíveis os cachorros pétreos, que engrandecem a parte superior da fachada.

À data da actualização da presente ficha, encontrava-se no Gabinete para o Centro Histórico da CMC um pedido de licenciamento para uma obra no referido imóvel, da total responsabilidade de particulares.

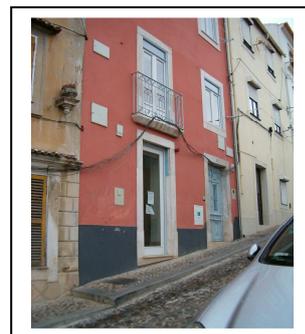
• Designação - Imóvel
• Local/Endereço - Couraça de Lisboa, nº15
• Freguesia - Almedina
• Concelho - Coimbra
• Distrito - Coimbra

• Descrição Geral e Pormenores Importantes → Trata-se de um prédio urbano com 3 pisos. O imóvel não tem pormenores notáveis, nem elementos decorativos com interesse. No entanto como não apresenta elementos dissonantes, podemos considerá-lo como mais um dos típicos prédios da Alta Coimbrã, construídos na segunda metade do século passado.

• Estado de Conservação → Bom

• Transformações/destruições previstas → Fios eléctricos visíveis na fachada, estendais metálicos na fachada.
--

• Síntese Arquitectónica → Estamos na presença de um prédio urbano de estrutura arquitectónica muito simples e se elementos decorativos excepcionais. Pela zona onde está implantado é possível que no seu lugar estivesse um imóvel mais antigo, mas as constantes obras que sofreu apagaram-lhe os vestígios que nos permitiriam classificá-lo, em termos cronológicos, com maior precisão. O rés-do-chão abre com duas portas. A primeira é de uma folha e a segunda (da esquerda para a direita) é de duas folhas com bandeira fixa guarnecida com gradeamento de ferro. Esta estrutura de duas portas é típica da casa tardo-medieval de Coimbra: duas aberturas, uma de entrada directa na loja, outra privada, para a casa. É curioso notar a longevidade desta solução estrutural, em que a actividade económica (ou outra)

condiciona a abertura de um ou mais vãos. É, ainda a convicção, de que o Homem quando constrói a sua casa tem em atenção e preza a sua privacidade.

No 1º andar observam-se duas janelas de duas folhas com bandeira fixa. A da esquerda é guarnecida com um pequeno varandim com guarda metálica.

O último piso é dominado por duas varandas, suportadas por dois cachorros pétreos, a guarda metálica existe e é em ferro forjado. A abertura das portas é em duas folhas.

Todas as cantarias são pétreas e nota-se bem o pormenor do capeamento a que foram sujeitas. Este é mais um indicio das intervenções que o imóvel foi sofrendo ao longo dos anos.

A caleira e o tubo de queda são em plástico.

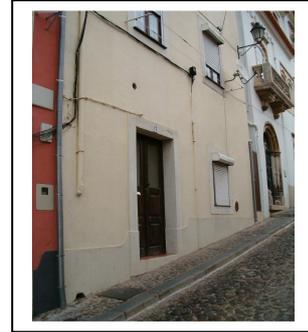
● Designação - Imóvel
● Local/Endereço - Couraça de Lisboa, nº17
● Freguesia - Almedina
● Concelho - Coimbra
● Distrito - Coimbra

● Função Origem → Habitação
● Função Actual → Habitação
● Enquadramento → A Couraça de Lisboa é uma ladeira íngreme que vai do Largo da Portagem à Rua do Arco da Traição. Com ela entroncavam a Travessa da Trindade, a Travessa da Couraça de Lisboa, o Beco da Amoreira, a Rua Fernandes Tomás e a Rua da Alegria. Denominava-se Couraça pois esse era o nome que se atribuía aos muros destinados a cobrir as ladeiras ou para proteger a comunicação da cidade baixa para a alta. Em Coimbra foram construídas duas: a de Lisboa e a dos Apóstolos. Esta aparece com o aspecto actual que tem hoje já nas plantas gerais de 1873-74, mas dividida em vários circunlóquios: Portagem, da Estrela e de Lisboa, nome que ainda hoje tem.
● Descrição Geral e Pormenores Importantes → Trata-se de um prédio urbano com 3 pisos. O imóvel não tem pormenores notáveis, nem elementos decorativos com interesse. No entanto como não apresenta elementos dissonantes, podemos considerá-lo como mais um dos típicos prédios da Alta Coimbrã, construídos na segunda metade do século passado.

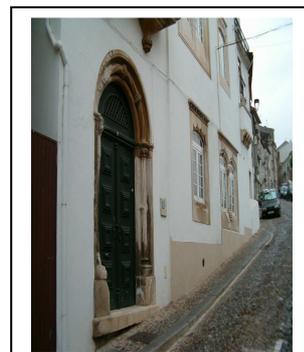
● Designação - Imóvel
● Local/Endereço - Couraça de Lisboa, nº19
● Freguesia - Almedina
● Concelho - Coimbra
● Distrito - Coimbra

● Função Origem → Habitação
● Função Actual → Habitação
● Enquadramento → A Couraça de Lisboa é uma ladeira íngreme que vai do Largo da Portagem à Rua do Arco da Traição. Com ela entroncavam a Travessa da Trindade, a Travessa da Couraça de Lisboa, o Beco da Amoreira, a Rua Fernandes Tomás e a Rua da Alegria. Denominava-se Couraça pois esse era o nome que se atribuía aos muros destinados a cobrir as ladeiras ou para proteger a comunicação da cidade baixa para a alta. Em Coimbra foram construídas duas: a de Lisboa e a dos Apóstolos. Esta aparece com o aspecto actual que tem hoje já nas plantas gerais de 1873-74, mas dividida em vários circunlóquios: Portagem, da Estrela e de Lisboa, nome que ainda hoje tem.
● Descrição Geral e Pormenores Importantes → Trata-se de um prédio urbano com três pisos, em bom estado de conservação. Esta casa constitui-se como um dos exemplares mais fieis do estilo neomanuelino que em Coimbra se realizou, devendo por isso ser preservado.

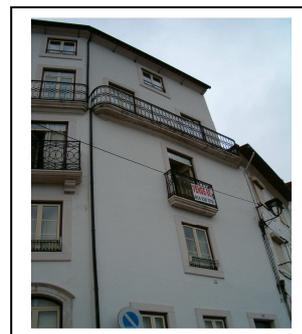
● Designação - Imóvel
● Local/Endereço - Couraça de Lisboa, nº29
● Freguesia - Almedina
● Concelho - Coimbra
● Distrito - Coimbra

● Função Origem → Habitação
● Função Actual → Habitação
● Enquadramento → A Couraça de Lisboa é uma ladeira íngreme que vai do Largo da Portagem à Rua do Arco da Traição. Com ela entroncavam a Travessa da Trindade, a Travessa da Couraça de Lisboa, o Beco da Amoreira, a Rua Fernandes Tomás e a Rua da Alegria. Denominava-se Couraça pois esse era o nome que se atribuía aos muros destinados a cobrir as ladeiras ou para proteger a comunicação da cidade baixa para a alta. Em Coimbra foram construídas duas: a de Lisboa e a dos Apóstolos. Esta aparece com o aspecto actual que tem hoje já nas plantas gerais de 1873-74, mas dividida em vários circunlóquios: Portagem, da Estrela e de Lisboa, nome que ainda hoje tem.
● Descrição Geral e Pormenores Importantes → Trata-se de um prédio urbano com 5 pisos. Tem fachadas também para a Travessa da Couraça de Lisboa Nº 2 a 4, pelo que se recomenda a consulta da ficha de inventário respectiva. Na fachada virada para a Couraça de Lisboa destacam-se as grades metálicas em ferro forjado, muito equilibradas e uniformes. O uso deste material para este fim começou a tornar-se usual e comum em finais do Século XIX – no seguimento da chamada “arquitectura do ferro”.

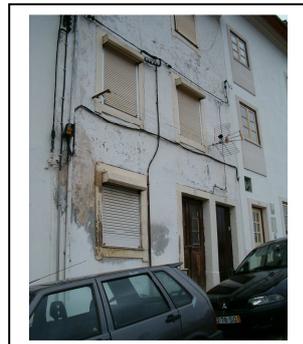
● Designação - Imóvel
● Local/Endereço - Couraça de Lisboa, nº31 a 33
● Freguesia - Almedina
● Concelho - Coimbra
● Distrito - Coimbra

● Função Origem → Habitação
● Função Actual → Habitação
● Enquadramento → A Couraça de Lisboa é uma ladeira íngreme que vai do Largo da Portagem à Rua do Arco da Traição. Com ela entroncavam a Travessa da Trindade, a Travessa da Couraça de Lisboa, o Beco da Amoreira, a Rua Fernandes Tomás e a Rua da Alegria. Denominava-se Couraça pois esse era o nome que se atribuía aos muros destinados a cobrir as ladeiras ou para proteger a comunicação da cidade baixa para a alta. Em Coimbra foram construídas duas: a de Lisboa e a dos Apóstolos. Esta aparece com o aspecto actual que tem hoje já nas plantas gerais de 1873-74, mas dividida em vários circunlóquios: Portagem, da Estrela e de Lisboa, nome que ainda hoje tem.
● Descrição Geral e Pormenores Importantes → Trata-se de um prédio urbano com 3 pisos. O imóvel não tem pormenores arquitectónicos de registo e apresenta elementos dissonantes, como são os estores. Provavelmente a reforma que sofreu já em pleno Séc. XX deve-lhe ter alterado muito a fachada.

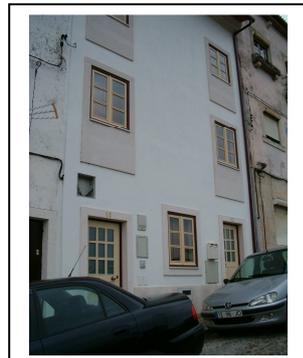
● Designação - Imóvel
● Local/Endereço - Couraça de Lisboa, nº35 a 37
● Freguesia - Almedina
● Concelho - Coimbra
● Distrito - Coimbra

● Função Origem → Habitação
● Função Actual → Habitação
● Enquadramento → A Couraça de Lisboa é uma ladeira íngreme que vai do Largo da Portagem à Rua do Arco da Traição. Com ela entroncavam a Travessa da Trindade, a Travessa da Couraça de Lisboa, o Beco da Amoreira, a Rua Fernandes Tomás e a Rua da Alegria. Denominava-se Couraça pois esse era o nome que se atribuía aos muros destinados a cobrir as ladeiras ou para proteger a comunicação da cidade baixa para a alta. Em Coimbra foram construídas duas: a de Lisboa e a dos Apóstolos. Esta aparece com o aspecto actual que tem hoje já nas plantas gerais de 1873-74, mas dividida em vários circunlóquios: Portagem, da Estrela e de Lisboa, nome que ainda hoje tem.
● Descrição Geral e Pormenores Importantes → Trata-se de um prédio urbano com 3 pisos. O imóvel, com três pisos (rés do chão; 1º e 2º andar), de arquitectura pobre, tem como principais motivos de interesse as janelas de avental, distribuídas pelos dois pisos superiores.

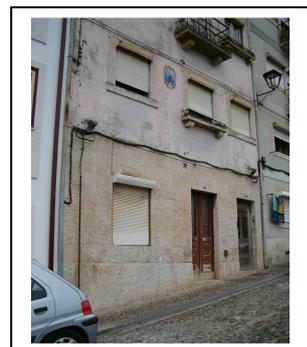
• Designação - Imóvel
• Local/Endereço - Couraça de Lisboa, nº39 e 39A
• Freguesia - Almedina
• Concelho - Coimbra
• Distrito - Coimbra

• Descrição Geral e Pormenores Importantes → Trata-se de um prédio urbano com 3 pisos. Não tem grandes pormenores arquitectónicos, destaca-se, apesar dos estores plásticos que cobrem os vãos, pela harmonia que apresenta. Devemos chamar atenção para o pequeno painel de azulejos com a representação de Nossa Senhora da Conceição, padroeira de Portugal e da Universidade. Embora pareça tratar-se de uma obra corrente, estes pequenos painéis, típicos de meados do Séc. XIX/XX, são hoje muito raros, merecendo portanto uma atenção especial, pois eram manifestações artísticas e devocionais da cultura popular da cidade de Coimbra.

• Estado de Conservação → Razoável.

• Transformações/destruições previstas → Fios eléctricos visíveis na fachada, estores plásticos de correr.

• Síntese Arquitectónica → O rés-do-chão abre com uma janela tapada com estore plástico, de correr. Segue-se a típica estrutura das duas portas. A abertura dos vãos é em duas folhas. Esta disposição em duas portas é típica da casa tardo-medieval de Coimbra: duas aberturas, uma de entrada directa na loja, outra privada, para a casa. É curioso notar a longevidade desta solução estrutural, em que a actividade económica (ou outra) condiciona a abertura de um ou mais vãos. É, ainda a convicção, de que o Homem quando constrói a sua casa tem em atenção e preza a sua privacidade. A fachada até ao 1º andar foi revestida com pedra bojardada.
--

O 1º andar é rasgado por três janelas, também cobertas por estores. O vão do meio é guarnecido com um pequeno patamar, suportado por dois cachorros. Observa-se ainda uma pequena guarda metálica em ferro forjado.

Entre o vão central e o da porta foi mandado colocar um pequeno painel de azulejos que representa Nossa Senhora da Conceição.

O último piso tem um esquema muito interessante: o plano central é ocupado por uma varanda – o vão de acesso é em duas folhas e tem estore da mesma tipologia descrita anteriormente – guarnecida com guarda metálica em ferro forjado. Destacam-se os dois cachorros pétreos.

Esta estrutura é ladeada por duas janelas, com abertura em duas folhas. Ostentam pequenos varandins da mesma tipologia que a janela central do 1º andar.

Quatro cachorros pétreos destacam-se na cimalha do edifício. O beirado é saliente e cai sobre a fachada.

A caleira e o tubo de queda não são visíveis.

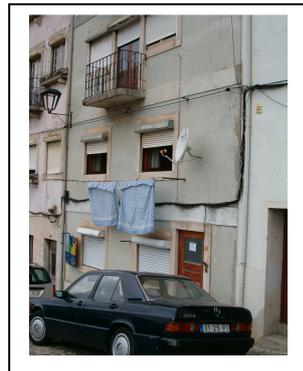
● Designação - Imóvel
● Local/Endereço - Couraça de Lisboa, nº41
● Freguesia - Almedina
● Concelho - Coimbra
● Distrito - Coimbra

● Função Origem → Habitação
● Função Actual → Habitação
● Enquadramento → A Couraça de Lisboa é uma ladeira íngreme que vai do Largo da Portagem à Rua do Arco da Traição. Com ela entroncavam a Travessa da Trindade, a Travessa da Couraça de Lisboa, o Beco da Amoreira, a Rua Fernandes Tomás e a Rua da Alegria. Denominava-se Couraça pois esse era o nome que se atribuía aos muros destinados a cobrir as ladeiras ou para proteger a comunicação da cidade baixa para a alta. Em Coimbra foram construídas duas: a de Lisboa e a dos Apóstolos. Esta aparece com o aspecto actual que tem hoje já nas plantas gerais de 1873-74, mas dividida em vários circunlóquios: Portagem, da Estrela e de Lisboa, nome que ainda hoje tem.
● Descrição Geral e Pormenores Importantes → Trata-se de um prédio urbano com 4 pisos. O imóvel, com características modernas, não tem pormenores arquitectónicos relevantes e apresenta alguns elementos dissonantes, como são os estores plásticos com caixilharia metálica e as antenas parabólicas, que dão um aspecto “desarrumado” à fachada.

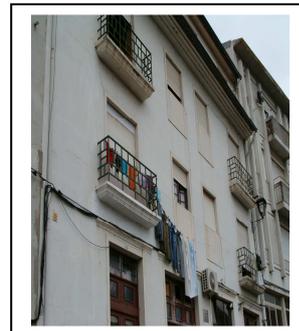
● Designação - Imóvel
● Local/Endereço - Couraça de Lisboa, nº43 a 49
● Freguesia - Almedina
● Concelho - Coimbra
● Distrito - Coimbra

● Função Origem → Habitação
● Função Actual → Habitação
● Enquadramento → A Couraça de Lisboa é uma ladeira íngreme que vai do Largo da Portagem à Rua do Arco da Traição. Com ela entroncavam a Travessa da Trindade, a Travessa da Couraça de Lisboa, o Beco da Amoreira, a Rua Fernandes Tomás e a Rua da Alegria. Denominava-se Couraça pois esse era o nome que se atribuía aos muros destinados a cobrir as ladeiras ou para proteger a comunicação da cidade baixa para a alta. Em Coimbra foram construídas duas: a de Lisboa e a dos Apóstolos. Esta aparece com o aspecto actual que tem hoje já nas plantas gerais de 1873-74, mas dividida em vários circunlóquios: Portagem, da Estrela e de Lisboa, nome que ainda hoje tem.
● Descrição Geral e Pormenores Importantes → Trata-se de um prédio urbano com 3 pisos e sótão. Trata-se de um dos imóveis mais curiosos desta rua, pois tem elementos arquitectónicos que revelam alguma antiguidade (janelas de avental) e apresenta, na distribuição espacial dos vãos algum desordenamento e falta de projecto inicial de construção. No entanto as obras de restauro que sofreu, já no decorrer do Século XX, alteram-lhe outras características mais antigas que seguramente possuiria.

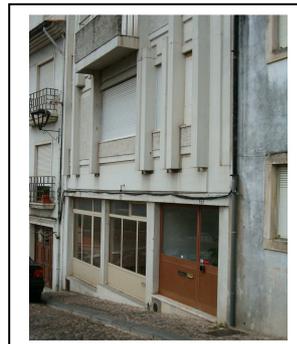
● Designação - Imóvel
● Local/Endereço - Couraça de Lisboa, nº51 a 55
● Freguesia - Almedina
● Concelho - Coimbra
● Distrito - Coimbra

● Função Origem → Habitação
● Função Actual → Habitação
● Enquadramento → A Couraça de Lisboa é uma ladeira íngreme que vai do Largo da Portagem à Rua do Arco da Traição. Com ela entroncavam a Travessa da Trindade, a Travessa da Couraça de Lisboa, o Beco da Amoreira, a Rua Fernandes Tomás e a Rua da Alegria. Denominava-se Couraça pois esse era o nome que se atribuía aos muros destinados a cobrir as ladeiras ou para proteger a comunicação da cidade baixa para a alta. Em Coimbra foram construídas duas: a de Lisboa e a dos Apóstolos. Esta aparece com o aspecto actual que tem hoje já nas plantas gerais de 1873-74, mas dividida em vários circunlóquios: Portagem, da Estrela e de Lisboa, nome que ainda hoje tem.
● Descrição Geral e Pormenores Importantes → Trata-se de um prédio urbano 3 pisos. O imóvel, moderno, apresenta características arquitectónicas que destoam dos edifícios típicos da Alta de Coimbra. É um exemplo de arquitectura contemporânea dos anos 60/70.

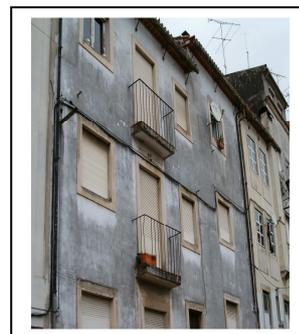
● Designação - Imóvel
● Local/Endereço - Couraça de Lisboa, nº57
● Freguesia - Almedina
● Concelho - Coimbra
● Distrito - Coimbra

● Função Origem → Habitação
● Função Actual → Habitação
● Enquadramento → A Couraça de Lisboa é uma ladeira íngreme que vai do Largo da Portagem à Rua do Arco da Traição. Com ela entroncavam a Travessa da Trindade, a Travessa da Couraça de Lisboa, o Beco da Amoreira, a Rua Fernandes Tomás e a Rua da Alegria. Denominava-se Couraça pois esse era o nome que se atribuía aos muros destinados a cobrir as ladeiras ou para proteger a comunicação da cidade baixa para a alta. Em Coimbra foram construídas duas: a de Lisboa e a dos Apóstolos. Esta aparece com o aspecto actual que tem hoje já nas plantas gerais de 1873-74, mas dividida em vários circunlóquios: Portagem, da Estrela e de Lisboa, nome que ainda hoje tem.
● Descrição Geral e Pormenores Importantes → Trata-se de um prédio urbano 3 pisos. Trata-se de um prédio urbano, moderno, sem elementos arquitectónicos e decorativos de realce. No entanto, apresenta uma estrutura “desalinhada” muito curiosa: a fachada do lado direito não é simétrica quando comparada com a fachada do lado esquerdo, o que obriga à não correspondência, no mesmo plano, da distribuição dos vãos.

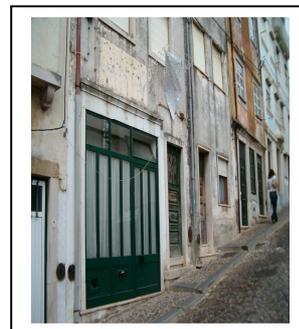
● Designação - Imóvel
● Local/Endereço - Couraça de Lisboa, nº63 a 65
● Freguesia - Almedina
● Concelho - Coimbra
● Distrito - Coimbra

● Função Origem → Habitação
● Função Actual → Habitação
● Enquadramento → A Couraça de Lisboa é uma ladeira íngreme que vai do Largo da Portagem à Rua do Arco da Traição. Com ela entroncavam a Travessa da Trindade, a Travessa da Couraça de Lisboa, o Beco da Amoreira, a Rua Fernandes Tomás e a Rua da Alegria. Denominava-se Couraça pois esse era o nome que se atribuía aos muros destinados a cobrir as ladeiras ou para proteger a comunicação da cidade baixa para a alta. Em Coimbra foram construídas duas: a de Lisboa e a dos Apóstolos. Esta aparece com o aspecto actual que tem hoje já nas plantas gerais de 1873-74, mas dividida em vários circunlóquios: Portagem, da Estrela e de Lisboa, nome que ainda hoje tem.
● Descrição Geral e Pormenores Importantes → Trata-se de um prédio urbano 4 pisos. Não tem pormenores decorativos ou arquitectónicos de registo e apresenta alguns elementos dissonantes, como são as caixilharias em alumínio. No local de implantação deste imóvel é possível que existisse um outro mais antigo, mas as obras de recuperação que provavelmente sofreu na segunda metade do Século XX alteraram-lhe muito a sua facies original. Deste modo consideramos este imóvel sem grande interesse arquitectónico ou artístico.

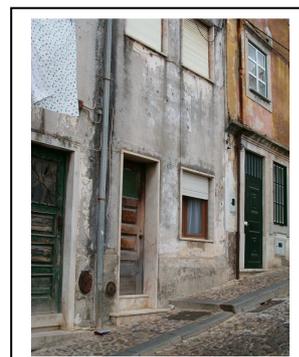
● Designação - Imóvel
● Local/Endereço - Couraça de Lisboa, nº67
● Freguesia - Almedina
● Concelho - Coimbra
● Distrito - Coimbra

● Função Origem →Habitação
● Função Actual → Habitação
● Enquadramento → A Couraça de Lisboa é uma ladeira íngreme que vai do Largo da Portagem à Rua do Arco da Traição. Com ela entroncavam a Travessa da Trindade, a Travessa da Couraça de Lisboa, o Beco da Amoreira, a Rua Fernandes Tomás e a Rua da Alegria. Denominava-se Couraça pois esse era o nome que se atribuía aos muros destinados a cobrir as ladeiras ou para proteger a comunicação da cidade baixa para a alta. Em Coimbra foram construídas duas: a de Lisboa e a dos Apóstolos. Esta aparece com o aspecto actual que tem hoje já nas plantas gerais de 1873-74, mas dividida em vários circunlóquios: Portagem, da Estrela e de Lisboa, nome que ainda hoje tem.
● Descrição Geral e Pormenores Importantes → Trata-se de um prédio urbano 3 pisos. Não tem pormenores decorativos ou arquitectónicos de registo e apresenta alguns elementos dissonantes, como são as cantarias em mármore. No local de implantação deste imóvel é possível que existisse um outro mais antigo, mas as obras de recuperação que provavelmente sofreu na segunda metade do Século XX alteraram-lhe muito a sua facies original ligada à tipologia da casa corrente de Coimbra. Deste modo considerarmos este imóvel sem grande interesse arquitectónico ou artístico.

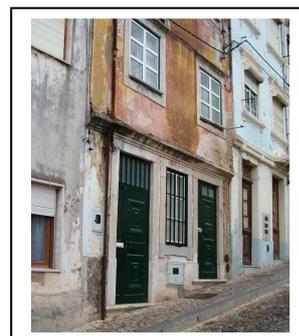
● Designação - Imóvel
● Local/Endereço - Couraça de Lisboa, nº73
● Freguesia - Almedina
● Concelho - Coimbra
● Distrito - Coimbra

● Função Origem → Habitação
● Função Actual → Habitação
● Enquadramento → A Couraça de Lisboa é uma ladeira íngreme que vai do Largo da Portagem à Rua do Arco da Traição. Com ela entroncavam a Travessa da Trindade, a Travessa da Couraça de Lisboa, o Beco da Amoreira, a Rua Fernandes Tomás e a Rua da Alegria. Denominava-se Couraça pois esse era o nome que se atribuía aos muros destinados a cobrir as ladeiras ou para proteger a comunicação da cidade baixa para a alta. Em Coimbra foram construídas duas: a de Lisboa e a dos Apóstolos. Esta aparece com o aspecto actual que tem hoje já nas plantas gerais de 1873-74, mas dividida em vários circunlóquios: Portagem, da Estrela e de Lisboa, nome que ainda hoje tem.
● Descrição Geral e Pormenores Importantes → Trata-se de um prédio urbano 3 pisos. Não tem pormenores decorativos ou arquitectónicos de registo e apresenta alguns elementos dissonantes, como são as caixilharias em alumínio. No local de implantação deste imóvel é possível que existisse um outro mais antigo, mas as obras de recuperação que provavelmente sofreu na segunda metade do Século XX alteraram-lhe muito a sua facies original. Deste modo consideramos este imóvel sem grande interesse arquitectónico ou artístico.

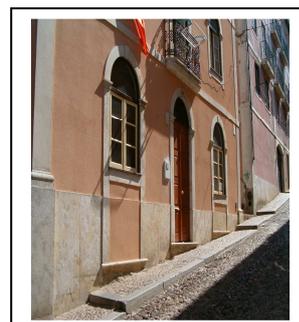
● Designação - Imóvel
● Local/Endereço - Couraça de Lisboa, nº91
● Freguesia - Almedina
● Concelho - Coimbra
● Distrito - Coimbra

● Função Origem → Habitação
● Função Actual → Habitação
● Enquadramento → A Couraça de Lisboa é uma ladeira íngreme que vai do Largo da Portagem à Rua do Arco da Traição. Com ela entroncavam a Travessa da Trindade, a Travessa da Couraça de Lisboa, o Beco da Amoreira, a Rua Fernandes Tomás e a Rua da Alegria. Denominava-se Couraça pois esse era o nome que se atribuía aos muros destinados a cobrir as ladeiras ou para proteger a comunicação da cidade baixa para a alta. Em Coimbra foram construídas duas: a de Lisboa e a dos Apóstolos. Esta aparece com o aspecto actual que tem hoje já nas plantas gerais de 1873-74, mas dividida em vários circunlóquios: Portagem, da Estrela e de Lisboa, nome que ainda hoje tem.
● Descrição Geral e Pormenores Importantes → Trata-se de um prédio urbano de 3 pisos. O edifício pela monumentalidade e equilíbrio que ostenta leva-nos a considerá-lo como um pequeno palacete. É notório a qualidade dos materiais e a disposição dos vãos na fachada. Elementos que nos levam a filiá-lo na arquitectura civil de qualidade em Coimbra. Enriquece o conjunto as grades metálicas em ferro forjado. São elementos típicos da “arquitectura do ferro”, praticada em Coimbra, nos meados do Século XIX. A sua estrutura deve ser preservada e estudada pois é dos poucos exemplares que escaparam à destruição da Alta de Coimbra perpetrada pelo Estado Novo.

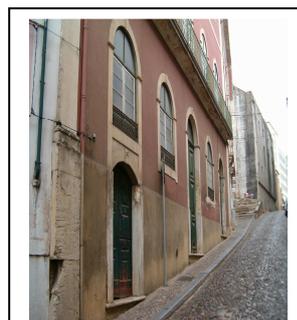
● Designação - Imóvel
● Local/Endereço - Couraça de Lisboa, nº99, 101 e 103
● Freguesia - Almedina
● Concelho - Coimbra
● Distrito - Coimbra

● Função Origem → Habitação
● Função Actual → Habitação
● Enquadramento → A Couraça de Lisboa é uma ladeira íngreme que vai do Largo da Portagem à Rua do Arco da Traição. Com ela entroncavam a Travessa da Trindade, a Travessa da Couraça de Lisboa, o Beco da Amoreira, a Rua Fernandes Tomás e a Rua da Alegria. Denominava-se Couraça pois esse era o nome que se atribuía aos muros destinados a cobrir as ladeiras ou para proteger a comunicação da cidade baixa para a alta. Em Coimbra foram construídas duas: a de Lisboa e a dos Apóstolos. Esta aparece com o aspecto actual que tem hoje já nas plantas gerais de 1873-74, mas dividida em vários circunlóquios: Portagem, da Estrela e de Lisboa, nome que ainda hoje tem.
● Descrição Geral e Pormenores Importantes → Trata-se de um prédio urbano de 4 pisos. O edifício pela monumentalidade e equilíbrio que ostenta, leva-nos a considerá-lo como um palacete, que felizmente se encontra em razoável estado de conservação e sem elementos dissonantes graves. É notório a qualidade dos materiais e a disposição dos vãos na fachada. Elementos que nos levam a filiá-lo na arquitectura civil de qualidade em Coimbra. Enriquece o conjunto as grades metálicas em ferro forjado. São elementos típicos da “arquitectura do ferro”, praticada em Coimbra, nos meados do Século XIX. A sua estrutura deve ser preservada e estudada pois é dos poucos exemplares que escaparam à destruição da Alta de Coimbra perpetrada pelo Estado Novo.

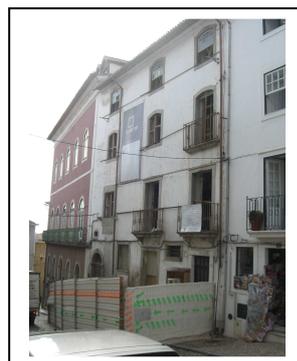
• Designação - Imóvel
• Local/Endereço - Couraça de Lisboa, nº105 a 109
• Freguesia - Almedina
• Concelho - Coimbra
• Distrito - Coimbra

• Função Origem →Habituação
• Função Actual → NH (Em obras)
• Enquadramento → A Couraça de Lisboa é uma ladeira íngreme que vai do Largo da Portagem à Rua do Arco da Traição. Com ela entroncavam a Travessa da Trindade, o Beco da Pedreira, a Travessa da Couraça de Lisboa, o Beco da Amoreira, a Rua Fernandes Tomás e a Rua da Alegria. Denominava-se Couraça pois esse era o nome que se atribuía aos muros destinados a cobrir as ladeiras ou para proteger a comunicação da cidade baixa para a alta. Em Coimbra foram construídas duas: a de Lisboa e a dos Apóstolos. Esta aparece com o aspecto actual que tem hoje já nas plantas gerais de 1873-74, mas dividida em vários circunlóquios: Portagem, da Estrela e de Lisboa, nome que ainda hoje tem.

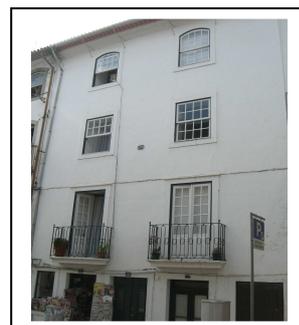
● Designação - Imóvel
● Local/Endereço - Couraça de Lisboa, nº111 a 115
● Freguesia - Almedina
● Concelho - Coimbra
● Distrito - Coimbra

● Função Origem → Habitação
● Função Actual → NH (Em obras)
● Enquadramento → A Couraça de Lisboa é uma ladeira íngreme que vai do Largo da Portagem à Rua do Arco da Traição. Com ela entroncavam a Travessa da Trindade, o Beco da Pedreira, a Travessa da Couraça de Lisboa, o Beco da Amoreira, a Rua Fernandes Tomás e a Rua da Alegria. Denominava-se Couraça pois esse era o nome que se atribuía aos muros destinados a cobrir as ladeiras ou para proteger a comunicação da cidade baixa para a alta. Em Coimbra foram construídas duas: a de Lisboa e a dos Apóstolos. Esta aparece com o aspecto actual que tem hoje já nas plantas gerais de 1873-74, mas dividida em vários circunlóquios: Portagem, da Estrela e de Lisboa, nome que ainda hoje tem.
● Descrição Geral e Pormenores Importantes → Trata-se de um prédio urbano com 4 pisos em razoável estado de qualidade. Embora não tenha pormenores arquitectónicos de relevo, trata-se, pela simplicidade que ostenta, de um bom exemplar da arquitectura corrente praticada em Coimbra na viragem do século XIX para o XX.

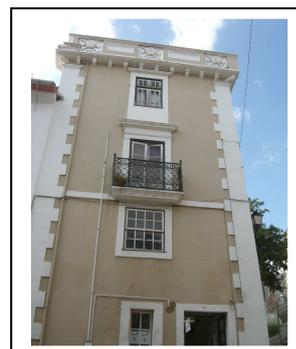
• Designação - Imóvel
• Local/Endereço - Couraça de Lisboa, nº117
• Freguesia - Almedina
• Concelho - Coimbra
• Distrito - Coimbra

• Função Origem →Habitação
• Função Actual → NH (Em obras)
• Enquadramento → A Couraça de Lisboa é uma ladeira íngreme que vai do Largo da Portagem à Rua do Arco da Traição. Com ela entroncavam a Travessa da Trindade, o Beco da Pedreira, a Travessa da Couraça de Lisboa, o Beco da Amoreira, a Rua Fernandes Tomás e a Rua da Alegria. Denominava-se Couraça pois esse era o nome que se atribuía aos muros destinados a cobrir as ladeiras ou para proteger a comunicação da cidade baixa para a alta. Em Coimbra foram construídas duas: a de Lisboa e a dos Apóstolos. Esta aparece com o aspecto actual que tem hoje já nas plantas gerais de 1873-74, mas dividida em vários circunlóquios: Portagem, da Estrela e de Lisboa, nome que ainda hoje tem.
