FICHA DE INVENTÁRIO

• Designação - Imóvel
• Local/Endereço - Couraça dos Apóstolos N°2 a 4
• Freguesia - Sé Nova
• Concelho - Coimbra
• Distrito - Coimbra

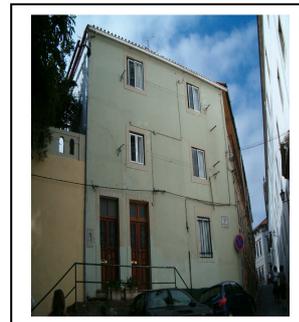
• Descrição Geral e Pormenores Importantes → Trata-se de um prédio urbano, com 3 pisos. O edifício muito alterado pelas obras que terá sofrido no decorrer do Século XX, tem poucos motivos de interesse e não tem pormenores arquitectónicos de registo. Podemos considerá-lo como muitos dos prédios modernos que têm vindo a destruir a imagem da Alta de Coimbra.

• Estado de Conservação → Bom

• Transformações/destruições previstas → Fios eléctricos visíveis na fachada, estendais metálicos em mau estado de conservação.
--

• Síntese Arquitectónica → O imóvel prolonga as suas fachadas para a Rua do Colégio Novo, pelo que se recomenda a consulta da ficha respectiva. (Inventário Parte II – Sé Velha). Para vencer o declive da rua o acesso ao imóvel faz-se por uma escadaria pétreo. O rés-do-chão abre com duas portas de duas folhas, à qual se segue uma janela de duas folhas guarnecida com grade metálica. O 1º andar é rasgado por duas janelas da mesma tipologia. O piso seguinte segue o mesmo esquema.

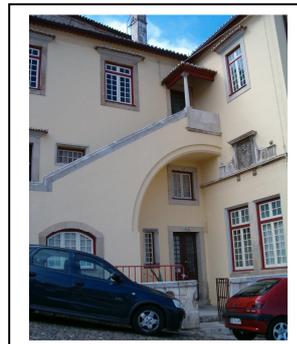
• Designação - Imóvel
• Local/Endereço - Couraça dos Apóstolos N°8
• Freguesia - Sé Nova
• Concelho - Coimbra
• Distrito - Coimbra

• Descrição Geral e Pormenores Importantes → Trata-se de um prédio urbano, com 3 pisos. Estamos perante um dos melhores exemplos de arquitectura revivalista que enquadra nas suas fachadas elementos mais antigos provindos da construção anterior. Destaca-se, naturalmente, o magnífico escudo heráldico que ostenta na fachada principal.

• Estado de Conservação → Bom

• Transformações/destruições previstas → Fios eléctricos visíveis na fachada.
--

• Síntese Arquitectónica → A fachada central abre, da esquerda para a direita, com uma janela de três folhas. Tem a cantaria que a envolve com voamento e rematada de forma semi-circular. Por baixo da escada observam-se uma janela de duas folhas, seguida de uma porta da mesma tipologia e com o mesmo formato rectangular, sem decoração. A encimá-la rasga-se mais uma janela de duas folhas. Do lado direito observa-se, no piso térreo, duas janelas de duas folhas com bandeira. Na parte superior foi colocado o que resta de um frontão com motivos heráldicos. Para aceder o piso seguinte serve uma escada pétrea, bem equilibrada e perfeitamente integrada no desenho da fachada. Termina com um pequeno alpendre. No seu caminho, sensivelmente a meio, rasga-se uma janela de duas folhas – a cantaria é rematada por um pequeno beirado – segue-se uma pequena janela cega sem remate. No 1º andar rasgam-se três janelas de duas folhas com bandeira fixa. A cantaria é rematada por um pequeno beirado.

A fachada do lado direito – quase que virada para a Rua do Colégio Novo – repete o mesmo esquema em todos os andares: três janelas de duas folhas com bandeira fixa. As cantarias assumem o mesmo formato e têm o mesmo tipo de remate descrito anteriormente.

No cimo do telhado é visível, ainda que de forma parcial, uma chaminé simples, sem decoração, o que acaba por ser um contra-senso, como se pode verificar no passo seguinte.

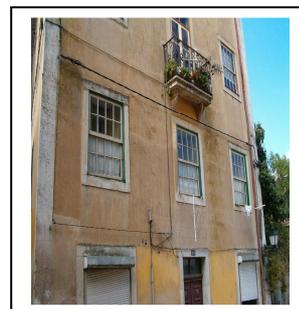
● Designação - Imóvel
● Local/Endereço - Couraça dos Apóstolos N°24
● Freguesia - Sé Nova
● Concelho - Coimbra
● Distrito - Coimbra

● Estado de Conservação → Razoável

● Transformações/destruições previstas → Fios eléctricos visíveis na fachada, estendais metálicos em mau estado de conservação, antenas TV, estores plásticos.

● Síntese Arquitectónica → O imóvel prolonga as suas fachadas para a Rua da Esperança, pelo que se recomenda a consulta da ficha respectiva. (Inventário Parte II – Sé Velha). Rés-do-chão abre com duas janelas cobertas por estore plástico de correr. Ladeiam uma porta de duas folhas com bandeira. No 1º andar rasgam-se três janelas com abertura em guilhotina. No piso seguinte observa-se uma varanda guarnecida com grade metálica em ferro forjado. – Este tipo de decoração é típica da “arquitectura do ferro” de meados e finais do Século XIX, mas cujo uso se prolongou pelo Século seguinte. Dá-lhe acesso uma porta de duas folhas com bandeira fixa. Esta estrutura é ladeada por duas janelas com abertura em guilhotina. No 3º andar rasgam-se três janelas também com a abertura em guilhotina. No topo rasga-se um pequeno janelim. Tinha a função de arejar e iluminar a divisão

interior que lhe corresponde.

Salienta-se, por fim, o cunhal do edifício que termina com meio capitel adossado à parede. A pedra está de tal forma desgastada que não é possível adivinhar-se os motivos decorativos.

Edifício a intervencionar ao abrigo do Programa PRAUD 2002; à data da actualização da presente ficha, encontrava-se em execução o levantamento arquitectónico do imóvel para se proceder ao seu projecto de reabilitação.

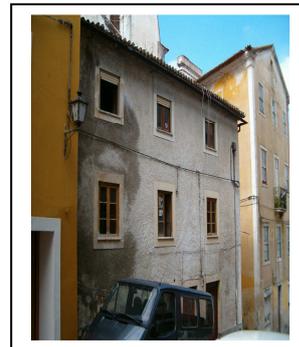
● Designação - Imóvel
● Local/Endereço - Couraça dos Apóstolos N°28 a 32
● Freguesia - Sé Nova
● Concelho - Coimbra
● Distrito - Coimbra

● Estado de Conservação → Razoável

● Transformações/destruições previstas → Fios eléctricos visíveis na fachada, estores plásticos.

● Síntese Arquitectónica → Rés-do-chão abre com quatro portas de duas folhas sem bandeira. Esta estrutura de abertura sucessiva de portas, sendo que uma delas é de acesso ao imóvel, tem a sua filiação na casa tardo-medieval, em que a abertura de dois ou mais vãos é condicionada pela actividade comercial (ou outra). É curioso notar a longevidade desta solução estrutural, em que a actividade económica (ou outra) condiciona a abertura de um ou mais vãos. É, ainda a convicção, de que o Homem quando constrói a sua casa tem em atenção e preza a sua privacidade. No 1º andar rasgam-se três janelas de duas folhas, com peitoril saliente. O andar seguinte segue o mesmo esquema.

À data da actualização da presente ficha, encontrava-se no Gabinete para o Centro Histórico da CMC um pedido de licenciamento para uma obra no referido imóvel, da total responsabilidade de particulares.

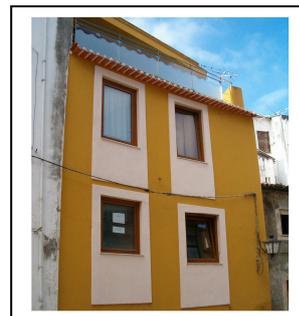
• Designação - Imóvel
• Local/Endereço - Couraça dos Apóstolos N°34 a 36
• Freguesia - Sé Nova
• Concelho - Coimbra
• Distrito - Coimbra

• Descrição Geral e Pormenores Importantes → Trata-se de um prédio urbano, com 3 pisos. O edifício apesar das obras que sofreu conseguiu manter a estrutura original do imóvel que o antecedeu no tempo. Destacam-se as bonitas janelas com avental.

• Estado de Conservação → Bom

• Transformações/destruições previstas → Fios eléctricos visíveis na fachada.
--

• Síntese Arquitectónica → Rés-do-chão, da esquerda para a direita, abre com uma porta de uma folha seguida de outro vão de maiores dimensões, feito para entrada e saída de viaturas. Esta estrutura de abertura sucessiva de portas, sendo que uma delas é de acesso ao imóvel, tem a sua filiação na casa tardo-medieval, em que a abertura de dois ou mais vãos é condicionada pela actividade comercial (ou outra). É curioso notar a longevidade desta solução estrutural, em que a actividade económica (ou outra) condiciona a abertura de um ou mais vãos. É, ainda a convicção, de que o Homem quando constrói a sua casa tem em atenção e preza a sua privacidade. No 1º andar observam-se duas janelas com avental. A abertura é de uma folha. O andar seguinte segue o mesmo esquema. No topo, estamos perante um acrescento com um pequeno terraço, guarnecido com um grande painel envidraçado, que nos impede de definir a quantidade e tipologia dos vãos que lhe dão acesso. Esta solução foi muito usada em Coimbra e tinha como objectivo criar novos espaços

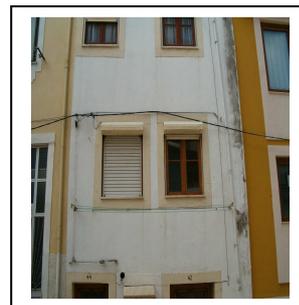
• Designação - Imóvel
• Local/Endereço - Couraça dos Apóstolos N°42 a 44
• Freguesia - Sé Nova
• Concelho - Coimbra
• Distrito - Coimbra

• Descrição Geral e Pormenores Importantes → Trata-se de um prédio urbano, com 3 pisos. O edifício não tem pormenores notáveis. Estamos perante um imóvel, que pela sua simplicidade, se pode classificar como um exemplo de arquitectura corrente praticada em Coimbra no início do Século XX.

• Estado de Conservação → Razoável

• Transformações/destruições previstas → Fios eléctricos visíveis na fachada, estores plásticos.

• Síntese Arquitectónica → Rés-do-chão, da esquerda para a direita, abre com duas portas de duas folhas. Esta estrutura de abertura sucessiva de portas, sendo que uma delas é de acesso ao imóvel, tem a sua filiação na casa tardo-medieval, em que a abertura de dois ou mais vãos é condicionada pela actividade comercial (ou outra). É curioso notar a longevidade desta solução estrutural, em que a actividade económica (ou outra) condiciona a abertura de um ou mais vãos. É, ainda a convicção, de que o Homem quando constrói a sua casa tem em atenção e preza a sua privacidade. No 1º andar observam-se duas janelas de duas folhas com estore plástico de correr e caixa metálica à vista, sobre a fachada. O piso seguinte segue o mesmo esquema. No 3º andar observam-se duas janelas de duas folhas. Todas as cantarias são em mármore. Nota-se na distribuição dos vãos um certo desalinhamento. Tal facto pode dever-se à

total ausência de um projecto arquitectónico pré-definido.

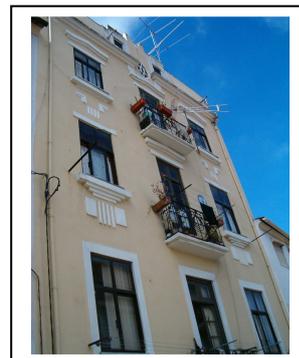
● Designação - Imóvel
● Local/Endereço - Couraça dos Apóstolos N°46 a 50
● Freguesia - Sé Nova
● Concelho - Coimbra
● Distrito - Coimbra

● Estado de Conservação → Bom

● Transformações/destruições previstas → Fios eléctricos visíveis na fachada, estendais metálicos em mau estado de conservação, estores plásticos de correr e as caixilharias em alumínio castanho.
--

● Síntese Arquitectónica → No rés-do-chão abrem-se duas portas – a da esquerda é de uma folha com bandeira e da direita tem a caixilharia em metal, não foi possível averiguar a sua tipologia – interrompidas por uma janela tapada com estore plástico e

caixa metálica visível.

No 1º andar rasga-se uma varanda guarnecida com guarda metálica em ferro forjado. Dá-lhe acesso uma porta de duas folhas com bandeira fixa. Este tipo de decoração tem a sua filiação na “arquitetura do ferro”, típica de meados e finais do Século XIX, mas cujo uso se prolongou durante o século seguinte.

Esta estrutura é ladeada por duas janelas de correr. A caixilharia é em alumínio castanho. A cantaria tem a face inferior recortada.

No 2º andar observa-se a mesma estrutura. Mas a cantaria que lhes corresponde é rematada, na parte inferior, por um frontão triangular invertido, em forma de escada.

Destacam-se dois bonitos frontões pétreos colocados num plano inferior às janelas deste piso.

Ao lado observa-se um pequeno painel de azulejos que representa a Rainha Santa Isabel – padroeira da cidade de Coimbra.

No 3º andar repete o mesmo esquema. Os vãos são rematados, na parte superior, por frontões triangulares.

A fachada, no topo, é interrompida por um óculo cego, revivalista, a imitar o estilo gótico. Termina com novo frontão triangular, que coroa todo o topo do edifício.

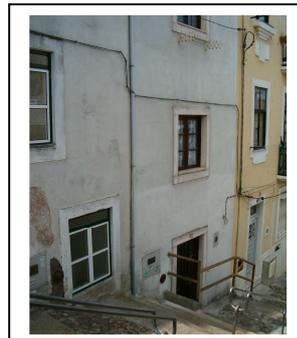
• **Local/Endereço**- Couraça dos Apóstolos N°52

• **Descrição Geral e Pormenores Importantes**→ Trata-se de um prédio urbano, com 3 pisos.

O edifício não tem pormenores notáveis. Estamos perante um imóvel, que pela sua simplicidade, se pode classificar como um exemplo de arquitectura corrente praticada em Coimbra no início do Século XX.

• **Estado de Conservação**→ Razoável

• **Transformações/destruições previstas**→ Fios eléctricos visíveis na fachada, estendais metálicos em mau estado de conservação.

• **Síntese Arquitectónica**→ Rés-do-chão, da esquerda para a direita, abre com uma porta de duma folha.

No 1º andar observam-se uma janela de uma folha. O piso seguinte segue o mesmo esquema.

No 3º andar observam-se duas janelas de duas folhas.

Todas as cantarias são em mármore.

Nota-se na distribuição dos vãos um certo desalinhamento. Tal facto pode dever-se à total ausência de um projecto arquitectónico pré-definido.

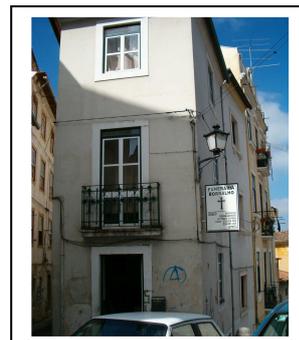
• Designação - Imóvel
• Local/Endereço - Couraça dos Apóstolos N°54
• Freguesia - Sé Nova
• Concelho - Coimbra
• Distrito - Coimbra

• Descrição Geral e Pormenores Importantes → Trata-se de um prédio urbano, com 3 pisos. O edifício não tem pormenores notáveis. Estamos perante um imóvel, que pela sua simplicidade, se pode classificar como um exemplo de arquitectura corrente praticada em Coimbra no início do Século XX.

• Estado de Conservação → Razoável

• Transformações/destruições previstas → Fios eléctricos visíveis na fachada, estendais metálicos em mau estado de conservação.
--

• Síntese Arquitectónica → Este imóvel tem a fachada virada para a Rua Dr. João Jacinto pelo que se recomenda a consulta da respectiva ficha de inventário – Inventário Parte II – Sé Velha. Rês-do-chão, da esquerda para a direita, abre com uma porta de duma folha. No 1º andar observam-se uma janela de uma folha. O piso seguinte segue o mesmo esquema. No 3º andar observam-se duas janelas de duas folhas. Todas as cantarias são em mármore. Nota-se na distribuição dos vãos um certo desalinhamento. Tal facto pode dever-se à total ausência de um projecto arquitectónico pré-definido.
--

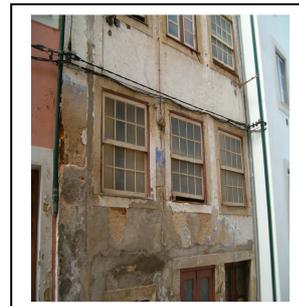
● Designação - Imóvel
● Local/Endereço - Couraça dos Apóstolos N°58 a 60
● Freguesia - Sé Nova
● Concelho - Coimbra
● Distrito - Coimbra

● Estado de Conservação → Mau

● Transformações/destruições previstas → Fios eléctricos visíveis na fachada.
--

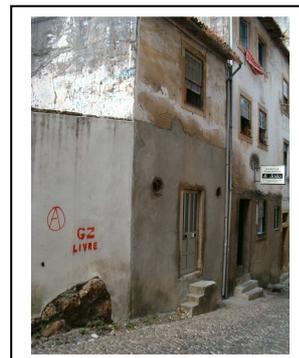
● Designação - Imóvel
● Local/Endereço - Couraça dos Apóstolos N°78
● Freguesia - Sé Nova
● Concelho - Coimbra
● Distrito - Coimbra

● Função Origem → Habitação
● Função Actual → Habitação
● Enquadramento → A Couraça dos Apóstolos é uma ladeira íngreme que vai da Rua do Colégio Novo ao Largo Dr. José Rodrigues. Nela entroncam a Travessa da Esperança, a Rua Dr. João Jacintho, a Rua das Flores, a Rua Padre António Vieira, a Rua Inácio Duarte e a Rua da Matemática. Denominava-se Couraça pois esse era o nome que se atribuía aos muros destinados a cobrir as ladeiras ou para proteger a comunicação da cidade baixa para a alta. Em Coimbra foram construídas duas: a de Lisboa e a dos Apóstolos. Estas já figuram nas Plantas Gerais de 1873-74 com esta denominação.
● Descrição Geral e Pormenores Importantes → Trata-se de um prédio urbano, com 2 pisos. Este edifício não tem pormenores arquitectónicos e decorativos de interesse, com excepção da janela de guilhotina.
● Estado de Conservação → Mau

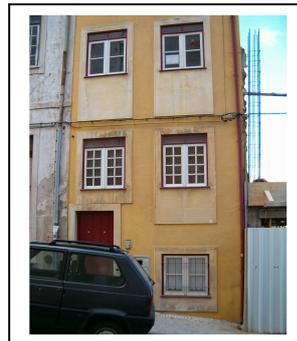
• **Descrição Geral e Pormenores Importantes**→ Trata-se de um prédio urbano, com 4 pisos.

O imóvel mantém no geral as principais características que detinha à época da sua construção. Destacam-se as janelas com avental e a simetria com que os vãos foram rasgados.

• **Estado de Conservação**→ Bom

• **Transformações/destruições previstas**→ Fios eléctricos visíveis na fachada.

• **Síntese Arquitectónica**→ O imóvel abre, no rés-do-chão, com uma porta de duas folhas seguida, num plano inferior, uma janela de duas folhas com guarda metálica simples, sem decoração.

No 1º andar observa-se uma janela de duas folhas com bandeira, seguida de outra com avental à vista.

No 2º andar rasgam-se duas janelas de duas folhas com avental. O andar seguinte segue o mesmo esquema.
