## FICHA DE INVENTÁRIO

• <b>Designação</b> - Imóvel
• <b>Local/Endereço</b> - Escadas de São Cristóvão, nº2
• <b>Freguesia</b> - Almedina
• <b>Concelho</b> - Coimbra
• <b>Distrito</b> - Coimbra

• <b>Designação</b> - Imóvel
• <b>Local/Endereço</b> - Escadas de São Cristóvão, nº4
• <b>Freguesia</b> - Almedina
• <b>Concelho</b> - Coimbra
• <b>Distrito</b> - Coimbra

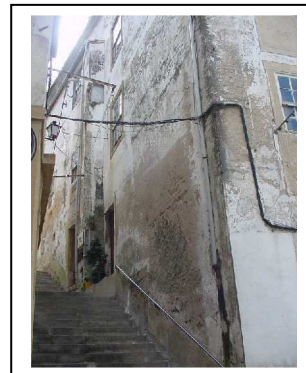
• <b>Função Origem</b> → Habitação
• <b>Função Actual</b> → Habitação
• <b>Enquadramento</b> → As Escada de S. Cristóvão fazem a ligação entre a Rua Joaquim António de Aguiar e a R. de S. Cristóvão. É uma rua de charneira, aparecendo por isso muitas vezes como se fosse um prolongamento da Rua de S. Cristóvão.
• <b>Descrição Geral e Pormenores Importantes</b> → Trata-se de uma fachada secundária de um prédio urbano, com 4 pisos em razoável/mau estado de conservação, que se prolonga para a Rua Joaquim António de Aguiar n.º 26 e 28 (para uma melhor percepção do imóvel, aconselha-se a consulta do referido imóvel, na Parte I do Inventário da Alta). Estamos perante um imóvel de estrutura tardo-medieval, adaptado ao terreno sinuoso onde se insere e com poucas aberturas.
• <b>Estado de Conservação</b> → Razoável/Mau

• <b>Transformações/destruições previstas</b> → Fios eléctricos visíveis na fachada.
--

• <b>Síntese Arquitectónica</b> → O edifício é composto no rés do chão por uma porta de duas folhas de abrir com postigo e cantaria pétrea simples. O 1º tem duas janelas de guilhotina com a cantaria bastante destruída. Repete-se o mesmo esquema no piso seguinte. O 3º andar apresenta apenas uma pequena janela de uma folha, com cantaria pétrea simples, também em mau estado de conservação. A fachada apresenta sinais de degradação. A caleira não se encontra visível ao contrário do tubo de queda em plástico.
--
