FICHA DE INVENTÁRIO

● Designação - Imóvel
● Local/Endereço - Largo da Sé velha, nº1, 2 e 3
● Freguesia - Sé Nova
● Concelho - Almedina
● Distrito - Coimbra

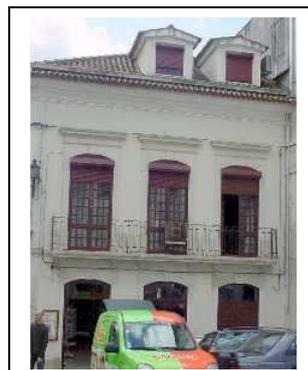
● Estado de Conservação → Bom

● Transformações/destruições previstas → Fios eléctricos visíveis na fachada.
--

● Síntese Arquitectónica → A fachada do edifício abre no rés do chão com três portas de duas folhas, com bandeira. No 1º andar há uma varanda com guarda metálica que precede três portas de duas folhas com persiana exterior. No telhado avistamos duas janelas de mansarda com persiana exterior. Na fachada foi colocado um candeeiro em ferro (alteração da iluminação pública realizada na década de 1990), de formato piramidal invertido, típico na zona da Alta. De salientar o ritmo imprimido à fachada pelas janelas com cantarias pétreas simples e equilibradas, ao gosto do Séc. XIX. A caleira não se encontra visível ao contrário do tubo de queda em plástico.

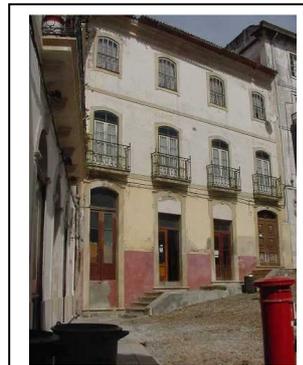
• Designação - Imóvel
• Local/Endereço - Largo da Sé velha, nº9 a 12
• Freguesia - Sé Nova
• Concelho - Coimbra
• Distrito - Coimbra

• Descrição Geral e Pormenores Importantes → Trata-se de um prédio urbano, com 3 Pisos em razoável estado de conservação. O imóvel não te pormenores notáveis, vale essencialmente pelo seu conjunto arquitectónico. Uma atenção especial para as guardas metálicas e para as cantarias pétreas (simples mas equilibradas), pois estas constituem-se como traços comuns à arquitectura corrente praticada em Coimbra (especialmente na Alta) nos Séculos XIX e XX.

• Estado de Conservação → Razoável.

• Transformações/destruições previstas → Fios eléctricos visíveis na fachada.
--

• Síntese Arquitectónica → O edifício é composto no rés do chão por uma porta de duas folhas, com janelas, com bandeira, umbreira e verga simples (a parte de baixo encontra-se obstruída); duas portas semelhantes, de duas folhas, com janelas, bandeira, umbreira e verga simples e uma quarta e última porta de duas folhas, com bandeira com resguardo metálico, umbreira e verga simples. A separar o rés do chão do 1º andar temos um lintel. O 1º andar é rasgado por 4 janelas de duas folhas, com bandeira, umbreira e verga simples, com varandas metálicas individuais. A separar o 1º andar do 2º temos um lintel. O 2º andar culmina com quatro janelas de guilhotina, com umbreira e verga simples. A caleira e o tubo de queda não se encontram visíveis.

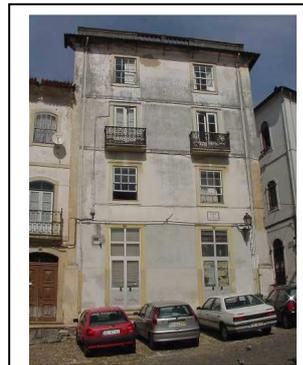
• Designação - Imóvel
• Local/Endereço - Largo da Sé velha, nº13 e 14
• Freguesia - Sé Nova
• Concelho - Coimbra
• Distrito - Coimbra

• Função Origem → Habitação.
• Função Actual → Habitação / Comércio.
• Enquadramento → O nome Largo da Sé Velha advém do facto de aí se situar a antiga catedral da cidade, outrora também denominada de Catedral de Santa Maria. É um largo central da velha alta de Coimbra, aonde afluem as seguintes vias: Rua dos Coutinhos, Rua do Cabido, Rua Borges Carneiro, Rua do Norte, Rua da Ilha, Beco da Carqueja, Rua Joaquim António de Aguiar e Rua Escadas de Quebra Costas.
• Descrição Geral e Pormenores Importantes → Trata-se de um prédio urbano, com 4 Pisos em razoável estado de conservação, que se estende para a Rua do Cabido 1 a 3. O imóvel não tem pormenores notáveis, vale pelo seu conjunto harmonioso e pelos elementos decorativos que ostenta ao nível das cantarias das portas e janelas e das guardas metálicas, típicas da arquitectura do Séc. XIX e XX
• Estado de Conservação → Razoável.

• Transformações/destruições previstas → Fios eléctricos visíveis na fachada, portadas de alumínio em tons de cinzento.
--

• Síntese Arquitectónica → O edifício de quatro pisos apresenta no rés do chão 2 portas de duas folhas, com janelas, com bandeira. No 1º piso encontramos duas janelas de guilhotina com cantaria simples. No 2º piso temos duas varandas com guarda metálica antecedidas por portas de duas folhas, com cantaria simples. No 3º andar encontramos a repetição do esquema arquitectónico do 1º andar. Na fachada foi colocado um candeeiro em ferro (alteração da iluminação pública realizada na década de 1990), de formato piramidal invertido, típico na zona da Alta. A caleira e o tubo de queda são em plástico.

À data da actualização da presente ficha, encontrava-se no Gabinete para o Centro Histórico da CMC um pedido de licenciamento para uma obra no referido imóvel, da total responsabilidade de particulares.

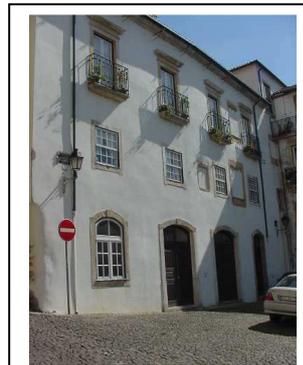
● Designação - Imóvel
● Local/Endereço - Largo da Sé velha, nº27 a 29
● Freguesia - Almedina
● Concelho - Coimbra
● Distrito - Coimbra

● Estado de Conservação → Bom.

● Síntese Arquitectónica → No rés-do-chão (da esquerda para a direita) observa-se o seguinte esquema: uma janela de duas folhas com bandeira com cantaria pétreo decorada; segue-se uma porta de duas folhas, com cantaria igual à da janela anteriormente referida e depois uma pequena entrada para a casa. Entre o rés-do-chão e o 1º andar, nos dois extremos do edifício, estão dois candeeiros em ferro (alteração da iluminação pública realizada na década de 1990), de formato

piramidal invertido, típico na zona da Alta.

No 1º andar temos duas janelas de guilhotina; segue-se uma janela cega, deixando-se adivinhar a sua presença pela cantaria que aí ficou.

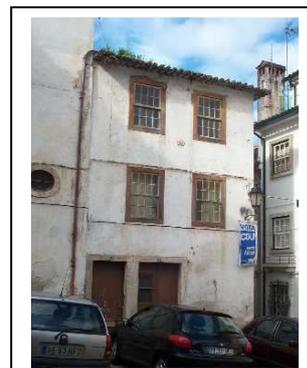
● Designação - Imóvel
● Local/Endereço - Largo da Sé velha, nº31 e 32
● Freguesia - Almedina
● Concelho - Coimbra
● Distrito - Coimbra

● Estado de Conservação → Mau.

● Síntese Arquitectónica → Confina com o Beco da Carqueja. No rés do chão possui duas portas que partilham a mesma cantaria (pétrea e simples); Da esquerda para a direita: a primeira porta é de uma folha; a segunda porta é de duas folhas e possui uma janela de uma folha num dos lados; Ao lado desta última porta encontra-se cravado na parede uma argola, que serviria, possivelmente, para prender os cavalos. No 1º piso estão duas janelas de guilhotina, com cantaria de madeira sem decoração.

Repete-se o mesmo esquema no andar seguinte; no meio destas duas janelas, encontra-se uma placa metálica, alusiva à Companhia Seguradora Fidelidade.

No 1º piso, do lado direito, encontra-se um candeeiro público em ferro (alteração da iluminação pública realizada na década de 1990), típico da Alta.

A caleira não é visível e o tubo de queda é em metal.

Encontram-se fios eléctricos na fachada e o telhado está em muito mau estado.

● Transformações/destruições previstas → O estado de conservação do edifício justifica a execução de obras de conservação da edificação, nomeadamente: execução da cobertura, incluindo estrutura de suporte; reparação ou substituição dos vãos exteriores existentes; execução de reboco e pintura exterior.

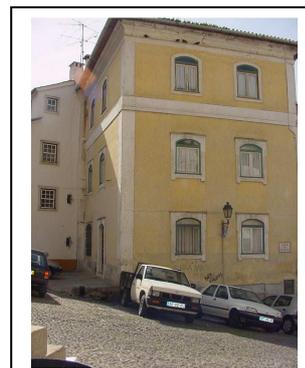
● Designação - Imóvel
● Local/Endereço - Largo da Sé velha, nº33
● Freguesia - Almedina
● Concelho - Coimbra
● Distrito - Coimbra

● Estado de Conservação → Razoável.

● Síntese Arquitectónica → Este edifício apresenta a particularidade de estar em L. No rés do chão tem um olho de boi com guarda metálica; uma janela com guarda metálica de duas folhas com bandeira, umbreira e verga simples e uma porta de duas folhas com bandeira, com umbreira e verga simples. O 1º andar apresenta, igualmente, um olho de boi, embora este se encontre tapado; duas janelas de duas folhas, com bandeira, umbreira e verga quadrangular. A separar o 1º do 2º andar encontramos um lintel. No 2º andar temos um terceiro olho de boi, com guarda metálica; duas janelas de duas folhas, com bandeira, umbreira e verga arredondada. O friso deste edifício destaca-se pela sua largura. O edifício (com a parte de fachada virada para a Sé) tem no rés do chão duas janelas

de duas folhas, com bandeira, umbreira e verga quadrangular, esquema que se repete no 1º andar. A separar o 1º do 2º andar encontramos, novamente, um lintel.

No 2º andar temos duas janelas de duas folhas, com bandeira, umbreira e verga arredondada.

Na fachada foi colocado um candeeiro em ferro (alteração da iluminação pública realizada na década de 1990), de formato piramidal invertido, típico na zona da Alta.

A caleira é em metal e não é visível o tubo de queda.

O imóvel aderiu ao Programa “Coimbra com mais Encanto”, aguardando intervenção. (O programa “Coimbra com mais Encanto” faculta gratuitamente tinta para pinturas de imóveis isentando os proprietários de taxas e licenças, com a obrigação de embutir as infra-estruturas aéreas nas fachadas.)
