FICHA DE INVENTÁRIO

• Designação - Imóvel
• Local/Endereço - Largo da Sé velha, nº4 a 8
• Freguesia - Sé Nova
• Concelho - Coimbra
• Distrito - Coimbra

•**Local de Trabalho** → Gabinete para o Centro Histórico da Câmara Municipal de Coimbra

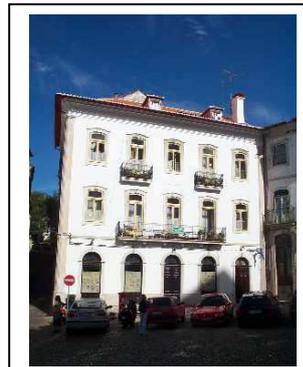
• Descrição Geral e Pormenores Importantes → Trata-se de um prédio urbano, com 3 Pisos, e sótão em bom estado de conservação. O imóvel não tem pormenores notáveis, vale pelo seu conjunto harmonioso e pelo recortado simples das cantarias das portas e janelas típicas da arquitectura do Século XIX e XX. Uma atenção especial para a varanda corrida com guarda metálica, pois estes dois elementos constituem-se como traços comuns à arquitectura corrente praticada em Coimbra (especialmente na Alta) a partir da segunda metade do Século XIX.

• Estado de Conservação → Bom.

• Transformações/destruições previstas → Fios eléctricos na fachada; Projectores no telhado; Antena de TV.

• Síntese Arquitectónica → É um edifício acabado de ser restaurado, mas que manteve a traça do séc. XIX. No rés do chão (da esquerda para a direita) apresenta-se: uma janela fixa com bandeira (esta última com grade metálica em ferro forjado), com cantaria pétreia trabalhada, estando realçada no centro do arco a sua chave; segue-se outra janela igual; depois encontra-se uma porta de duas folhas, com bandeira (possuindo o mesmo esquema das janelas), com cantaria trabalhada, não apenas na zona da chave como as janelas, mas sim toda ela estriada; de seguida está outra janela, igual às anteriores e por fim um outra porta, igual à porta anteriormente descrita, mas apenas com uma folha. Esta estrutura (duas portas) é típica da casa tardo-medieval, em que a actividade económica (ou outra) obriga à abertura de duas entradas: uma privada, de acesso à casa: outra aberta ao público. No 1º piso, ao centro do edifício, está uma varanda pétreia, suportada por seis

cachorros, com guarda metálica de ferro forjado. Para esta varanda, abrem-se três portas de duas folhas com bandeira, com cantaria pétreia trabalhada, tendo no centro do arco a chave realçada. Dos dois lados da varanda estão duas janelas de duas folhas com bandeira.

No 2º piso, da esquerda para a direita, deparamo-nos com uma janela de duas folhas com bandeira; segue-se uma varanda simples com guarda metálica, à qual se tem acesso por uma porta de duas folhas com bandeira; segue-se o esquema de janela – varanda – janela, tendo exactamente o mesmo esquema da janela e varanda descrito neste piso.

No telhado estão duas mansardas, com janelas de duas folhas.

O beirado é trabalhado e decorado.

A caleira e o tubo de queda são em metal e estão bem visíveis.

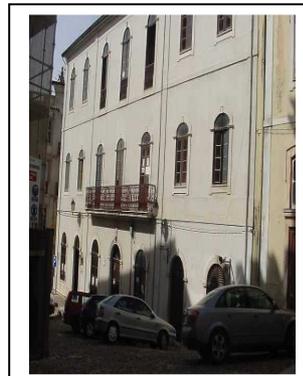
• Designação - Imóvel
• Local/Endereço - Largo da Sé velha, nº16 a 20
• Freguesia - Sé Nova
• Concelho - Coimbra
• Distrito - Coimbra

• Descrição Geral e Pormenores Importantes → Trata-se de um prédio urbano, com 3 Pisos em bom estado de conservação, que se prolonga para a Rua do Cabido n.º 6. O imóvel não tem pormenores notáveis, vale pelo seu conjunto harmonioso e pelo recortado simples das cantarias das portas e janelas típicas da arquitectura do Século XIX e XX. Uma atenção especial para a varanda corrida com guarda metálica, pois estes dois elementos constituem-se como traços comuns à arquitectura corrente praticada em Coimbra (especialmente na Alta) a partir da segunda metade do Século XIX.

• Estado de Conservação → Bom.

• Síntese Arquitectónica → O edifício é aberto no rés do chão por uma janela de duas folhas, com bandeira, umbreira simples e verga com um pequeno pormenor; uma porta de duas folhas com bandeira, umbreira simples e verga com um pequeno pormenor; uma janela igual à primeira descrita; uma porta de duas folhas, com bandeira com guarda metálica, umbreira e verga singelamente trabalhada; uma porta de duas folhas com bandeira, umbreira simples e verga com um pequeno pormenor; uma porta de duas folhas, com bandeira, guarda em madeira, umbreira e verga simples; uma porta de duas folhas com janelas (que não se abrem), umbreira e verga simples. A separar o rés do chão do 1º andar temos um lintel. O 1º andar é aberto por duas janelas de duas folhas, com bandeira, umbreira simples e verga com um pequeno pormenor; é seguido de uma varanda corrida com guarda metálica, com três portas de duas folhas, com bandeira, umbreira simples e verga com um pequeno pormenor; termina com duas janelas iguais às primeiras descritas. A

separar o 1º andar do 2º temos um lintel.

No 2º andar o esquema arquitectónico repete-se à excepção da parte central, em substituição da varanda temos três janelas de duas folhas, com bandeira, com guarda metálica, umbreira simples e verga com um pequeno pormenor.

Na fachada foi colocado um candeeiro em ferro (alteração da iluminação pública realizada na década de 1990), de formato piramidal invertido, típico na zona da Alta.

O tubo de queda tal como a caleira são em plástico.

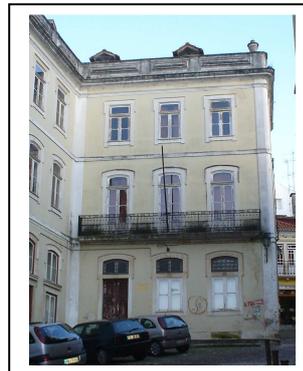
• **Local/Endereço**- Largo da Sé velha, nº22 a 24

• **Descrição Geral e Pormenores Importantes**→ Trata-se de um prédio urbano, com 3 Pisos em razoável estado de conservação, que se prolonga para a Rua Borges Carneiro.

Estamos perante um imponente imóvel do século XIX, com uma fachada bastante harmoniosa devido ao ritmo imprimido pelas janelas bem como pela vasta decoração com guardas metálicas, típicas da “arquitectura do ferro”, muito em voga na Alta de Coimbra no século XIX.

• **Estado de Conservação**→ Razoável

• **Transformações/destruições previstas**→ Fios eléctricos na fachada virada à Rua Borges Carneiro.

• **Síntese Arquitectónica**→ O imóvel, devido à sua imponentia, apresenta três fachadas (uma principal e duas secundárias), que vamos passar a descrever tendo em conta a sua posição relativamente aos pontos cardeais.

A fachada virada a este (com acesso pelo Largo da Sé Velha) – Fachada Principal:

O imóvel abre no r/ com uma porta de duas folhas de abrir, em madeira, com bandeira em forma de arco quebrado, protegida por guarda metálica e com cantaria pétreas simples. Seguem-se duas janelas de duas folhas de abrir, com bandeira envidraçada, em forma de arco quebrado, protegida por guarda metálica e com cantaria pétreas simples.

No primeiro piso rasgam-se três portas envidraçadas, com bandeira envidraçada, em forma de arco quebrado, com cantaria pétreas simples. Estas são antecedidas por uma varanda com guarda metálica, que ocupa o imóvel neste piso em todo seu comprimento.

No último andar observam-se três janelas de duas folhas de abrir, com bandeira envidraçada e cantaria pétreas simples.

A cobertura é protegida por muro com uma ligeira decoração pétreas, sendo visíveis duas janelas trapeiras no telhado, por trás do muro.

Nesta fachada foi colocado um candeeiro em ferro (alteração da iluminação pública realizada na década de 1990), de formato piramidal invertido, típico na zona da Alta.

São visíveis três tubos de queda em plástico na presente fachada, notando-se a ausência de caleira.

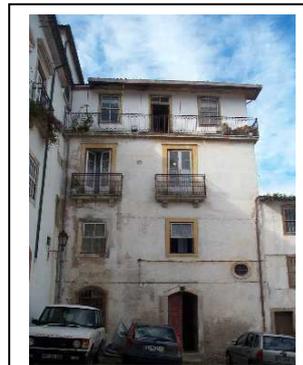
● Designação - Imóvel
● Local/Endereço - Largo da Sé velha, nº30
● Freguesia - Almedina
● Concelho - Coimbra
● Distrito - Coimbra

● Estado de Conservação → Mau.

● Síntese Arquitectónica → No rés do chão (da esquerda para a direita) apresenta-se: uma janela de duas folhas com bandeira de duas folhas, com cantaria pétreia simples e grade metálica de ferro forjado. Segue-se uma porta de duas folhas, de cantaria pétreia simples. Entre o rés-do-chão e o 1º andar, no lado direito do edifício, está uma janela olho de
--

boi, com grade de ferro.

No 1º piso estão duas janelas de guilhotina, com cantaria pétrea sem decoração.

No 2º piso estão duas varandas, apoiada em duas cachorros cada uma, de guarda metálica em ferro forjado; em cada uma delas, abre-se uma porta de duas folhas com cantaria simples em pedra. Entre as duas portas encontra-se uma pequena placa metálica alusiva à Companhia Seguradora Fidelidade.

O 3º andar está um pouco mais recuado, o que demonstra ser um acrescento posterior (muito natural –as casas que já não eram passíveis de serem alargadas para os lados por falta de espaço, eram aumentadas em altura). Possui uma varanda com grades metálicas, sendo visíveis três suportes metálicos que amparam um avanço em madeira do telhado; para a varanda abrem-se duas janelas de guilhotina, com cantaria pétrea simples; a ladear, uma de duas folhas com bandeira.

A caleira e o tubo de queda são em metal e estão em muito mau estado de conservação. Encontram-se fios eléctricos na fachada.

● Transformações/destruições previstas → O estado de conservação do edifício justifica a execução de obras de conservação da edificação, nomeadamente: execução da cobertura, incluindo estrutura de suporte; reparação ou substituição dos vãos exteriores existentes; execução de reboco e pintura exterior.
