FICHA DE INVENTÁRIO

● Designação - Imóvel
● Local/Endereço - Largo de São Salvador, nº3 a 11
● Freguesia - Sé Nova
● Concelho - Coimbra
● Distrito - Coimbra

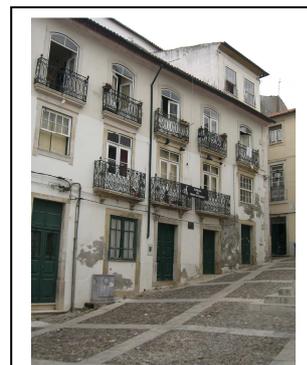
● Função Origem → Habitação
● Função Actual → Habitação / Republicas
● Enquadramento → O Largo de S. Salvador vai buscar o seu nome ao templo românico que aí se encontra (Igreja de S. Salvador). Situado lateralmente ao Museu Nacional Machado de Castro, aqui confluem as ruas de S. Salvador, Cabido e Loureiro.
● Descrição Geral e Pormenores Importantes → Trata-se de um prédio urbano, com 4 pisos, em razoável estado de conservação, que se estende para a Rua de S. Salvador n.º 25 e 27 e para a Rua do Loureiro n.º 58 e 60. O imóvel vale essencialmente pelo seu conjunto arquitectónico, justificado pelo ritmo imprimido pelas janelas e pelo uso de bonitas guardas metálicas da “arquitectura do ferro”, muito em moda na Alta coimbrã no século XIX.
● Estado de Conservação → Razoável.

● Transformações/destruições previstas → Fios eléctricos na fachada.

● Síntese Arquitectónica → O edifício abre no rés do chão com uma porta de duas folhas de abrir, com dois postigos envidraçados, bandeira e cantaria pétrea simples; segue-se uma janela de duas folhas de abrir, visivelmente adaptada pois ainda mantém a estrutura de porta, bastante notória através da cantaria pétrea que se prolonga até ao solo; observa-se, em seguida, uma porta de duas folhas de abrir com cantaria pétrea simples, e por fim mais duas portas, também de duas folhas de abrir, com postigo e cantaria pétrea simples. No 1º andar temos uma janela de guilhotina, com cantaria pétrea simples, seguida de três varandas com guarda metálica trabalhada, suportadas por dois cachorros cada, e precedidas de uma porta de duas folhas de abrir com bandeira envidraçada e cantaria pétrea simples; por último encontramos uma janela de guilhotina com cantaria pétrea simples. No 2º andar temos cinco varandas individuais, com guarda metálica trabalhada, precedidas por cinco portas de duas folhas de abrir com bandeira em forma de arco abatido, envidraçada; toda as portas possuem cantaria pétrea simples. Por cima do n.º 11 conseguimos ver uma construção posterior à construção do imóvel, que dá a entender ser um sótão, portanto o actual 3º andar. Deste podemos ver duas

janelas de guilhotina e uma terceira mais recuada.

Na fachada foi colocado um candeeiro em ferro (alteração da iluminação pública realizada na década de 1990), de formato piramidal invertido, típico na zona da Alta.

A caleira tal como o tubo de queda são em metal, e encontram-se em bom estado de conservação.
