FICHA DE INVENTÁRIO

• **Local/Endereço**- Largo de São Salvador, nº4

• **Local de Trabalho** → Gabinete para o Centro Histórico da Câmara Municipal de Coimbra

• **Local/Endereço**- Largo de São Salvador, nº32 a 34

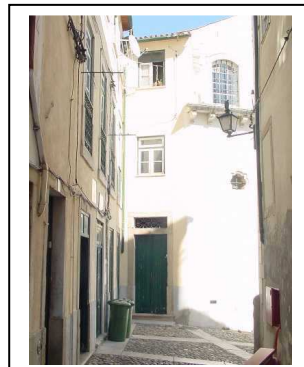
• **Descrição Geral e Pormenores Importantes**→ Trata-se de um prédio urbano, com 3 pisos, em bom estado de conservação.

O imóvel não tem pormenores notáveis, pois é um imóvel típico do século XIX na Alta de Coimbra; é de realçar a sua largura, sendo prova do aproveitamento de espaço que se fazia na cidade a nível da construção.

• **Estado de Conservação**→ Bom.

• **Transformações/destruições previstas**→ Fios eléctricos na fachada.

• **Síntese Arquitectónica**→ O esguio edifício de três andares é constituído, no rés do chão, por uma porta em madeira, de duas folhas de abrir, com bandeira envidraçada, protegida por uma guarda metálica, com motivos vegetalistas, marca da “arquitectura do ferro” do século XIX.

No 1º andar, tal como no 2º, encontramos uma janela de duas folhas de abrir, com bandeira envidraçada.

A caleira é em metal e o tubo de queda não se encontra visível.

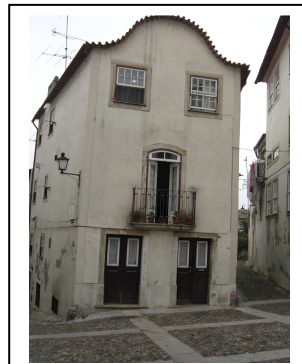
• **Descrição Geral e Pormenores Importantes**→ Trata-se de um prédio urbano, com 3 Pisos em razoável estado de conservação.

O imóvel não tem pormenores notáveis, sendo apenas de realçar o seu aspecto pitoresco, bem como a presença de guardas metálicas, típicas do século XIX e presença abundante no Largo de São Salvador.

• **Estado de Conservação**→ Razoável

• **Transformações/destruições previstas**→ Fios eléctricos visíveis na fachada

• **Síntese Arquitectónica**→ O edifício é constituído, no rés do chão, por duas portas de duas folhas de abrir, com postigos envidraçados e cantaria pétreas simples.

No 1º andar temos uma varanda com guarda metálica precedida de uma porta envidraçada, de duas folhas de abrir com bandeira também envidraçada e em forma de arco abatido; também presente a cantaria pétreas simples, a envolver a estrutura da porta.

No 2º andar temos duas janelas de guilhotina, com cantaria pétreas simples.

A caleira bem como o tubo de queda não se encontram visíveis.
