FICHA DE INVENTÁRIO

● Designação - Imóvel
● Local/Endereço - Rua Arco de Almedina, nº2 a 8
● Freguesia - Almedina
● Concelho - Coimbra
● Distrito - Coimbra

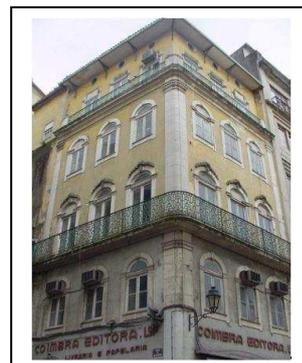
● Função Origem → Habitação
● Função Actual → NH (comércio; escritório; desocupado)
● Enquadramento → Quase a meio da Rua Ferreira Borges e subindo a calçada para o Quebra Costas encontra-se o Arco de Almedina, uma das aberturas da antiga muralha da cidade, antecedida pela Porta da Barbacã.
● Descrição Geral e Pormenores Importantes → Trata-se de um prédio urbano, com 5 Pisos, em bom estado de conservação. Uma das entradas para o edifício está situada na estrutura do Arco Pequeno da Almedina (antiga porta da barbacã), as restantes confinam com a Rua Ferreira Borges (nº77,79,81). O imóvel não tem pormenores notáveis, vale pelo seu conjunto harmonioso e pelos elementos decorativos que ostenta ao nível das cantarias das portas e janelas, típicas da arquitectura do Século XIX e XX. Uma atenção especial para a varanda corrida com guarda metálica, pois estas constituem-se como traços comuns à arquitectura corrente praticada em Coimbra (especialmente na Alta), nos Séculos XIX e XX. Este edifício foge aos padrões de construção da Alta coimbrã, facto explicado por ocupar parte de uma rua que foi totalmente reconstruída e alterada em finais do Século XIX.

● Estado de Conservação → Bom.

● Transformações/destruições previstas → Fios eléctricos visíveis na fachada.
--

● Síntese Arquitectónica → O edifício, difícil de descrever, tem uma das entradas inserida na estrutura do Arco Pequeno de Almedina (antiga porta da barbacã), resultado da prática que se tornou comum em finais da Idade Média, em que a alienação do colectivo a favor do privado passou pela conquista progressiva das muralhas e torres, esvaziadas de funções e tornadas obsoletas do ponto de vista estratégico-militar. O imóvel a que dá acesso a porta é, pela sua estrutura e pelos elementos decorativos que ostenta, do Século XIX. Esta primeira porta é de duas folhas encimada por uma pequena janela fixa. Seguindo a linha da fachada observa-se uma janela fixa, com cantaria decorada com arcos
--

quebrados. Este elemento decorativo repete-se em todas as janelas. Seguem-se-lhe duas portas (a mais à esquerda transformada em janela fixa).

No 1º andar observam-se três janelas de duas folhas.

O andar seguinte é rasgado por uma típica varanda corrida com guarda metálica.

O 3º andar é composto por três janelas de duas folhas com bandeira.

A fachada virada para a Rua Ferreira Borges segue o mesmo esquema descrito anteriormente.

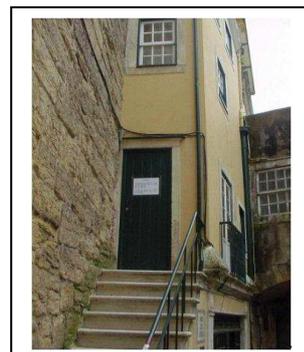
• Designação - Imóvel
• Local/Endereço - Rua Arco de Almedina, nº10 a 12
• Freguesia - Almedina
• Concelho - Coimbra
• Distrito - Coimbra

• Descrição Geral e Pormenores Importantes → Trata-se de um prédio urbano, com 4 Pisos, em bom estado de conservação. O imóvel não tem pormenores notáveis, vale essencialmente como exemplo da prática que se tornou comum em finais da Idade Média, em que a alienação do colectivo a favor do privado passou pela conquista progressiva das muralhas e torres, esvaziadas de funções e tornadas obsoletas do ponto de vista estratégico-militar. Uma atenção especial para as guardas metálicas, pois estas constituem-se como traços comuns à arquitectura corrente praticada em Coimbra (especialmente na Alta), nos Séculos XIX e XX.

• Estado de Conservação → Bom.

• Síntese Arquitectónica → O edifício encontra-se adossado à Torre de Almedina e à muralha medieval da cidade resultado da prática que se tornou comum em finais da Idade Média, em que a alienação do colectivo a favor do privado passou pela conquista progressiva das muralhas e torres, esvaziadas de funções e tornadas obsoletas do ponto de vista estratégico-militar. No piso inferior, onde está instalada a Galeria Almedina (espaço inserido no Museu da Cidade), observa-se um conjunto arquitectónico muito interessante: uma entrada nobre (acesso) composta por uma cantaria, bem cuidada, saliente da fachada, guarnecida por cuidada guarda metálica em ferro forjado, a imitar o antigo. Esta dependência, sem ligação à casa, era comum nas casas correntes da Alta de Coimbra, normalmente era usada para actividades comerciais ou para simples dispensas. Eram estruturas extremamente úteis em tempos de guerra ou cerco, constituindo-se, juntamente com os quintais, como a única fonte de sobrevivência.

O acesso ao 1º andar é feito por uma escadaria simples, onde se abre uma porta de uma folha com cantaria desornamentada. Seguindo a linha da fachada deparamo-nos com uma porta de duas folhas com guarda metálica em ferro forjado, seguida de uma janela de guilhotina.

No 1º andar, a encimar a porta, rasga-se uma janela de guilhotina, seguida de uma outra virada para o pequeno largo. Também nesta direcção, mas no andar seguinte são nos dadas a observar duas janelas de guilhotina.

As cantarias das janelas são simples e desornamentadas.

A caleira e o tubo de queda são em metal.

Imóvel intervencionado ao abrigo do Programa PRAUD - Obras 1990

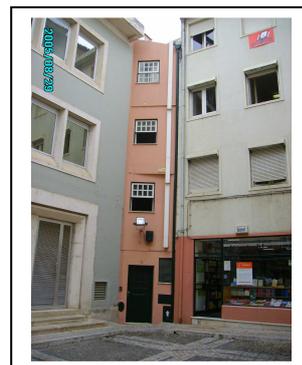
● Designação - Imóvel
● Local/Endereço - Rua Arco de Almedina, nº13
● Freguesia - Almedina
● Concelho - Coimbra
● Distrito - Coimbra

● Função Origem → Habitação
● Função Actual → Habitação
● Enquadramento → Quase a meio da Rua ferreira Borges e subindo a calçada para o Quebra Costas encontra-se o Arco de Almedina, uma das aberturas da antiga muralha da cidade, antecedida pela Porta da Barbacã.
● Descrição Geral e Pormenores Importantes → Trata-se de um prédio urbano, com 4 pisos, em bom estado de conservação. O imóvel não tem pormenores notáveis, vale pela sua estrutura arquitectónica (adaptação ao traçado urbano, o que lhe confere uma fachada extremamente interessante) e pelo facto de não apresentar elementos dissonantes. A fachada virada a oeste dá para a Rua Ferreira Borges.
● Estado de Conservação → Bom.

● Síntese Arquitectónica → O edifício de reduzidas dimensões, em termos de largura, encontra-se encaixado no tecido urbano e tem a fachada virada a oeste para a Rua Ferreira Borges. No rés do chão abre com uma porta de uma folha. O 1º andar é rasgado por uma janela de guilhotina. Este esquema é repetido nos andares seguintes. Embora seja um edifício moderno utilizou a solução arquitectónica tardo-medieval: à falta de espaço respondeu com crescimento em altura.
--

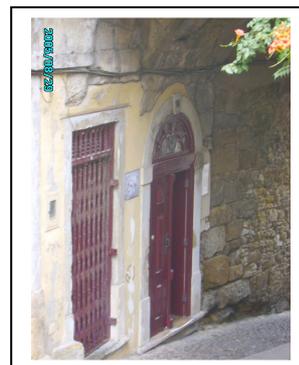
● Designação - Imóvel
● Local/Endereço - Rua Arco de Almedina, nº14 a 16
● Freguesia - Almedina
● Concelho - Coimbra
● Distrito - Coimbra

● Função Origem → Habitação
● Função Actual → NH (Serviços Camarários, Gabinete para o Centro Histórico/comércio)
● Enquadramento → Quase a meio da Rua Ferreira Borges e subindo a calçada para o Quebra Costas encontra-se o Arco de Almedina, uma das aberturas da antiga muralha da cidade, antecedida pela Porta da Barbacã.
● Descrição Geral e Pormenores Importantes → Trata-se de um prédio urbano, com 4 Pisos, em bom estado de conservação. O imóvel tem seguramente origem mais antiga, quer pela sua estrutura quer pelo local onde está implantada, contudo os seus elementos arquitectónicos são mais recentes, fruto das diversas transformações que foi sofrendo ao longo dos séculos. O seu interesse, porque não tem pormenores notáveis, reside no facto de estar adossada e fazer parte integrante da Torre de Almedina em que a alienação do colectivo a favor do privado passou pela conquista progressiva das muralhas e torres, esvaziadas de funções e tornadas obsoletas do ponto de vista estratégico-militar.

● Estado de Conservação → Bom.

● Síntese Arquitectónica → O edifício encontra-se adossado à Torre de Almedina e à muralha medieval da cidade resultado da prática que se tornou comum em finais da Idade Média, em que a alienação do colectivo a favor do privado passou pela conquista progressiva das muralhas e torres, esvaziadas de funções e tornadas obsoletas do ponto de vista estratégico-militar. A porta actual de acesso ao Gabinete para o Centro Histórico (nº14) é de duas folhas com bandeira, ostentando uma bonita cantaria, trabalhada ao gosto do Século XIX. Do seu lado esquerdo está uma outra, de uma folha guarnecida com uma grade de ferro. Esta estrutura, acima descrita, é típica da casa tardo-medieval, em que a actividade económica (ou outra) obriga à abertura de duas portas: uma privada de acesso à casa; outra aberta ao público.

Imóvel intervencionado ao abrigo do Programa PRAUD - Obras 1990

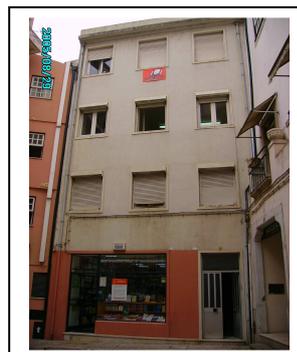
• Designação - Imóvel
• Local/Endereço - Rua Arco de Almedina, nº15 a 17
• Freguesia - Almedina
• Concelho - Coimbra
• Distrito - Coimbra

• Função Origem → Habitação
• Função Actual → NH(comércio; serviços)
• Enquadramento → Quase a meio da Rua ferreira Borges e subindo a calçada para o Quebra Costas encontra-se o Arco de Almedina, uma das aberturas da antiga muralha da cidade, antecedida pela Porta da Barbacã.
• Descrição Geral e Pormenores Importantes → Trata-se de um prédio urbano, 4 Pisos, em bom estado de conservação. O imóvel não tem pormenores notáveis e constitui-se como um exemplo dos atentados feitos no Centro Histórico em meados do Séc. XX, com poucos motivos de interesse, vale pelo bom estado de conservação.
• Estado de Conservação → Bom.

• Transformações/destruições previstas → Fios eléctricos visíveis na fachada; estores exteriores; porta em alumínio.

• Síntese Arquitectónica → O edifício, de estrutura moderna, abre no rés do chão com uma porta de uma folha. Partilhando a mesma cantaria simples uma janela envidraçada. A esta estrutura segue-se uma porta, em alumínio, de duas folhas com bandeira. Embora seja um edifício do século passado tem a mesma estrutura tardo-medieval em que a actividade económica (ou outra) obriga a abertura de duas entradas: uma privada de acesso de casa; outra aberta ao público. No 1º andar observam-se três janelas de duas folhas com cantaria simples e desornamentada. Este esquema é repetido nos andares seguintes. A caleira e o tubo de queda são em metal.
--

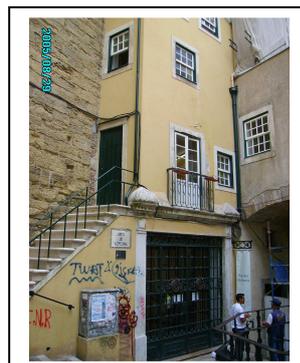
● Designação - Imóvel
● Local/Endereço - Rua Arco de Almedina, nº20 a 22
● Freguesia - Almedina
● Concelho - Coimbra
● Distrito - Coimbra

● Função Origem → Habitação
● Função Actual → NH(Serviços Camarários; Tribunal Arbitral)
● Enquadramento → Quase a meio da Rua ferreira Borges e subindo a calçada para o Quebra Costas encontra-se o Arco de Almedina, uma das aberturas da antiga muralha da cidade, antecedida pela Porta da Barbacã.
● Descrição Geral e Pormenores Importantes → Trata-se de um prédio urbano, com 4 Pisos, em bom estado de conservação. O imóvel não tem pormenores notáveis, vale essencialmente como exemplo da prática que se tornou comum em finais da Idade Média, em que a alienação do colectivo a favor do privado passou pela conquista progressiva das muralhas e torres, esvaziadas de funções e tornadas obsoletas do ponto de vista estratégico-militar. Uma atenção especial para as guardas metálicas e para os suportes metálicos que sustentam a caleira, pois estes constituem-se como traços comuns à arquitectura corrente praticada em Coimbra (especialmente na Alta), nos Séculos XIX e XX.

● Estado de Conservação → Bom.

● Síntese Arquitectónica → O edifício encontra-se adossado à Torre de Almedina e à muralha medieval da cidade resultado da prática que se tornou comum em finais da Idade Média, em que a alienação do colectivo a favor do privado passou pela conquista progressiva das muralhas e torres, esvaziadas de funções e tornadas obsoletas do ponto de vista estratégico-militar. No rés do chão abre (da esquerda para a direita) com uma janela fixa e guarda metálica, seguida de uma outra de duas folhas. A esta estrutura seguem-se duas portas, uma fixa e outra de duas folhas. Esta dependência, sem ligação à casa, era comum nas casas correntes da Alta de Coimbra, normalmente era usada para actividades comerciais ou para simples dispensas. Eram estruturas extremamente úteis em tempos de guerra ou cerco, constituindo-se, juntamente com os quintais, como a única fonte de sobrevivência. No 1º andar (onde funciona o Gabinete para o Centro Histórico, mas que tem o seu acesso no imóvel imediatamente a seguir) rasga-se uma bonita varanda com guarda

metálica, antecedida por duas portas de duas folhas encimadas por um frontão ao gosto novecentista.

No andar seguinte observam-se duas janelas de guilhotina.

As cantarias das portas e janelas são simples e desornamentadas.

A caleira, suportada por pequenas estruturas em ferro forjado fazendo um S, e o tubo de queda são em metal.

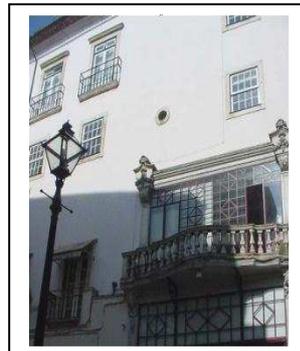
• Designação - Imóvel
• Local/Endereço - Rua Arco de Almedina, nº21, 23 e 25
• Freguesia - Almedina
• Concelho - Coimbra
• Distrito - Coimbra

• Descrição Geral e Pormenores Importantes → Trata-se de um prédio urbano, com 4 Pisos/3Pisos, em bom estado de conservação. Por uma questão de unidade arquitectónica da fachada optou-se por descrever os dois imóveis numa ficha única (nº21 a 23 e nº25). O imóvel tem a fachada este virada para o Pátio de Castilho. A fachada do edifício tem muitos pormenores notáveis e de grande valor histórico-artístico, dos quais sobressai a bonita varanda pétrea que domina toda a fachada. Os seus elementos decorativos levam-nos até aos finais do Séc. XIX, plenos de romantismo.

• Estado de Conservação → Bom.

• Transformações/destruições previstas → Fios eléctricos visíveis na fachada.
--

• Síntese Arquitectónica → O edifício pelo local onde se encontra implantado tem a sua origem na prática que se tornou comum em finais da Idade Média, em que a alienação do colectivo a favor do privado passou pela conquista progressiva das muralhas e torres, esvaziadas de funções e tornadas obsoletas do ponto de vista estratégico-militar. Hoje os elementos decorativos que apresenta são típicos da arquitectura praticada em finais do Séc. XIX, inícios do XX. Apresenta a estrutura dos antigos palacetes (casa principal com várias dependências anexas), estas no rés do chão são actualmente ocupadas por lojas. O piso térreo é aberto por duas grandes portas envidraçadas. A mais à direita tem a cantaria trabalhada, onde duas imponentes figuras femininas dominam toda a fachada. Esta estrutura é encimada por uma bonita varanda pétrea, que com muita nobreza se impõe ao resto da fachada. Além das figuras femininas, tem como elementos decorativos uvas e folhas, aludindo

ao ambiente romântico que dominou toda a Europa no Séc. XIX. (Em Portugal os seus reflexos foram mais tardios e prolongaram-se pelo Séc. XX em diante, principalmente nas moradias de maior prestígio).

No 1º piso observam-se um olho de boi (sistema de iluminação e refrigeração) ladeado (à esquerda) por duas janelas de guilhotina com cantaria simples e desornamentada e (à direita) por uma janela da mesma tipologia.

O último piso é dominado por dois varandins com guarda metálica, antecidos por duas portas de duas folhas com bandeira com cantaria simples e desornamentada, bem ao gosto neoclássico. A este conjunto segue-se uma janela de guilhotina.

A caleira e o tubo de queda são em metal.

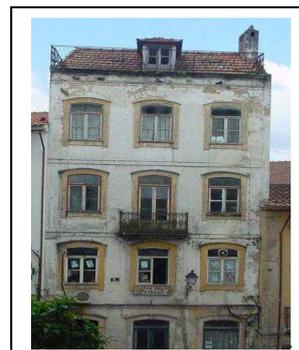
• Designação - Imóvel
• Local/Endereço - Rua Arco de Almedina, nº24 a 28
• Freguesia - Almedina
• Concelho - Coimbra
• Distrito - Coimbra

• Função Origem →Habituação.
• Função Actual → NH(comércio/serviços); Habituação.
• Enquadramento → Quase a meio da Rua ferreira Borges e subindo a calçada para o Quebra Costas encontra-se o Arco de Almedina, uma das aberturas da antiga muralha da cidade, antecedida pela Porta da Barbacã.
• Descrição Geral e Pormenores Importantes → Trata-se de um prédio urbano, com 4 Pisos, que se encontra de momento a sofrer obras de conservação e restauro. O imóvel não tem pormenores notáveis, vale essencialmente pelo seu conjunto arquitectónico. Uma atenção especial para as guardas metálicas, pois estas constituem-se como traços comuns à arquitectura corrente praticada em Coimbra (especialmente na Alta), nos Séculos XIX e XX.
• Estado de Conservação → Encontra-se no presente a sofrer obras de restauro e conservação.

• Síntese Arquitectónica → O edifício, típico do Século XIX, abre no rés do chão com três portas de duas folhas. Esta estrutura, acima descrita, é típica da casa tardo-medieval, em que a actividade económica (ou outra) obriga à abertura de duas ou mais portas: uma privada de acesso à casa; outra(s) aberta ao público. No 1º andar observam-se três janelas de duas folhas com bandeira. O andar seguinte é rasgado por uma varanda com guarda metálica. Esta estrutura é antecedida por uma porta de duas folhas com bandeira. Este piso é separado do seguinte por um lintel saliente que sobressai na fachada. No 3º andar observam-se três janelas de duas folhas com bandeira. O último piso é dominada por um terraço com guarda metálica, onde se pode observar uma janela de mansarda.

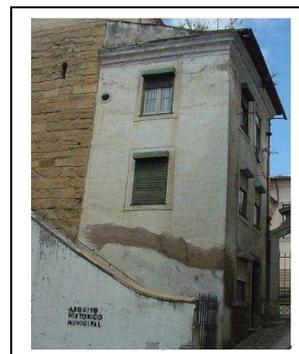
• Designação - Imóvel
• Local/Endereço - Rua Arco de Almedina, nº39
• Freguesia - Almedina
• Concelho - Coimbra
• Distrito - Coimbra

• Função Origem → Habitação.
• Função Actual → Habitação.
• Enquadramento → Quase a meio da Rua ferreira Borges e subindo a calçada para o Quebra Costas encontra-se o Arco de Almedina, uma das aberturas da antiga muralha da cidade, antecedida pela Porta da Barbacã.
• Descrição Geral e Pormenores Importantes → Trata-se de um prédio urbano, com 3 Pisos, em mau estado de conservação. O imóvel não tem pormenores notáveis, vale essencialmente como exemplo da prática que se tornou comum em finais da Idade Média, em que a alienação do colectivo a favor do privado passou pela conquista progressiva das muralhas e torres, esvaziadas de funções e tornadas obsoletas do ponto de vista estratégico-militar.
• Estado de Conservação → Mau.

• Transformações/destruições previstas → Fios eléctricos visíveis na fachada; estendais de roupa dissonantes e estores exteriores nas janelas.

• Síntese Arquitectónica → O edifício, com estrutura setecentista mas já muito adulterado, abre no rés do chão (da esquerda para a direita) com uma janela de duas folhas (com estore exterior) seguida de uma porta de duas folhas com cantaria simples e desornamentada. O 1º andar é dominado por duas janelas de duas folhas com estore exterior. Este esquema é repetido no andar seguinte. A caleira e o tubo de queda são em metal. A fachada virada para o largo da Almedina repete a mesma tipologia das janelas, mas difere no número, rasgando-se somente por uma janela em cada piso. Esta casa, adossada à Torre de Almedina, é o exemplo da prática que se tornou comum em finais da Idade Média, em que a alienação do colectivo a favor do privado passou pela conquista progressiva das muralhas e torres, esvaziadas de funções e tornadas obsoletas do ponto de vista estratégico-militar.
--

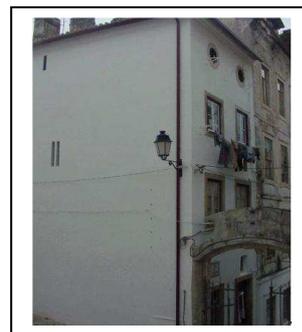
• Designação - Imóvel
• Local/Endereço - Rua Arco de Almedina, nº43 a 45
• Freguesia - Almedina
• Concelho - Coimbra
• Distrito - Coimbra

• Função Origem → Habitação.
• Função Actual → Habitação.
• Enquadramento → Quase a meio da Rua ferreira Borges e subindo a calçada para o Quebra Costas encontra-se o Arco de Almedina, uma das aberturas da antiga muralha da cidade, antecedida pela Porta da Barbacã.
• Descrição Geral e Pormenores Importantes → Trata-se de um prédio urbano, com 4 Pisos, em bom estado de conservação. O imóvel não tem pormenores notáveis, vale essencialmente pelo seu conjunto arquitectónico e pela antiguidade que ainda apresenta, visível na adopção do olho de boi (no último piso) como sistema de refrigeração e na disposição das portas, típicas da casa tardo-medieval em que a actividade económica (ou outra) obriga à abertura de duas portas: uma privada, de acesso à casa; outra aberta ao público.
• Estado de Conservação → Bom.

• Transformações/destruições previstas → Fios eléctricos visíveis na fachada; estendais dissonantes.

• Síntese Arquitectónica → O edifício, com a sua estrutura adaptada ao traçado da rua, abre no rés do chão com uma porta de uma folha (cantaria simples), seguida de uma outra porta (mais larga) de duas folhas com a mesma cantaria. Esta estrutura, acima descrita, é típica da casa tardo-medieval, em que a actividade económica (ou outra) obriga à abertura de duas portas: uma privada, de acesso à casa; outra aberta ao público. O 1º andar é rasgado por duas janelas de duas folhas com cantaria simples (idêntica à das portas). Repete o mesmo esquema no andar seguinte. No último andar observam-se dois olhos de boi, solução arquitectónica antiga para arejamento da casa. A fachada virada para o Pátio de Castilho é dominada por pequenas entradas de luz. A caleira não é visível; o tubo de queda é em metal.
