FICHA DE INVENTÁRIO

• Designação - Imóvel
• Local/Endereço - Rua Corpo de Deus, nº4, 6, 8 e 10
• Freguesia - S. Bartolomeu
• Concelho - Coimbra
• Distrito - Coimbra

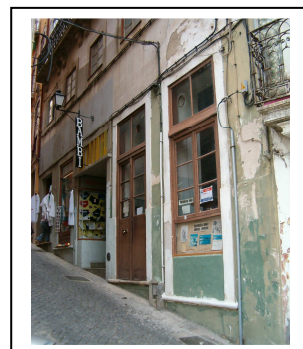
• Descrição Geral e Pormenores Importantes → Trata-se de um prédio urbano com 4 pisos e sótão. O edifício não tem elementos notáveis mas no seu conjunto constitui-se como um dos exemplos da arquitectura cidadina típica da “Alta Coimbrã”. No entanto, devem destacar-se o ritmo imprimido pelas janelas, bem como deve ser preservada a varanda corrida com guarda metálica. Estes elementos são típicos da arquitectura de transição do século XIX para o XX.

• Estado de Conservação → Razoável.

• Transformações/destruições previstas → Fios eléctricos visíveis na fachada.
--

• Síntese Arquitectónica → No rés-do-chão a fachada é rasgada (da esquerda para a direita) por quatro portas de duas folhas, sendo que a última foi adaptada a janela, com vitrine, e a caixilharia em duas folhas com bandeira fixa. Este último pormenor verifica-se em todas as caixilharias dos vãos deste piso. Estes vãos exteriores apresentam-se adaptados ao traçado tortuoso da rua. Entre este piso e o 1º andar, sensivelmente a meio da fachada, foi colocado nos anos 80 um candeeiro (a imitar os antigos) típico da Alta. No 1º andar observam-se cinco janelas, com a mesma tipologia estrutural: caixilharias de duas folhas guarnecidas com cantarias em pedra, simples, sem qualquer tipo de ornamentação. No andar seguinte a fachada é a todo o comprimento rasgada por uma varanda, guarnecida com guarda metálica, bem ao gosto do século XIX. Nesse espaço foram abertas 5 janelas ou portas, que parecem ter a sua abertura em guilhotina (não é visível da rua). A varanda é suportada por dez cachorros com decoração ondulada.

No 3º andar observam-se cinco janelas iguais e em simetria com as do 1º andar. No entanto, estas são em guilhotina.

O sótão não é visível da rua. Mas, normalmente estes pequenos espaços são acrescentos ao projecto original da casa. É uma resposta rápida, mas nem sempre harmoniosa, e que coloca em risco a própria estabilidade de prédio.

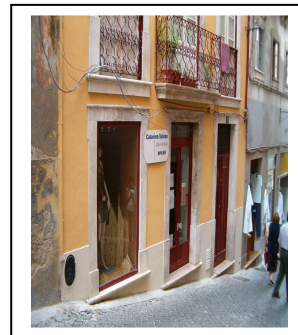
● Designação - Imóvel
● Local/Endereço - Rua Corpo de Deus, nº12 a 16
● Freguesia - S. Bartolomeu
● Concelho - Coimbra
● Distrito - Coimbra

● Função Origem → Habitação
● Função Actual → Comércio / Habitação
● Enquadramento → Esta rua estende-se, de sudoeste para noroeste, da Rua Ferreira Borges até ao ponto de convergência da Rua Martins de carvalho com a Rua do Colégio Novo. Neste local, junto da muralha, esteve situada durante vários séculos, uma das judiarias da cidade. A toponímia desta artéria está relacionada com o desacato eucarístico aqui ocorrido em 1361/62, a que se refere a Bula do Papa Bonifácio IX, de 1391.
● Descrição Geral e Pormenores Importantes → Trata-se de um prédio urbano com 3 pisos e sótão. Tem como principais motivos de interesse o ritmo imprimido pelas janelas, as guardas correntes em ferro forjado e as cantarias pétreas sem decoração – são elementos típicos da arquitectura corrente de transição do século XIX para o XX.
● Estado de Conservação → Bom.

● Transformações/destruições previstas → Fios eléctricos visíveis na fachada, estendal da roupa em metal no último piso.

● Síntese Arquitectónica → No rés-do-chão observam-se, adaptadas ao traçado da tortuoso da rua, três portas de duas folhas, sendo que a última é fixa. A guarnição é feita, em todas elas, pela cantaria pétreia que se apresenta em bom estado de conservação. Este esquema de duas ou três portas, como é o caso em concreto, é típico da casa tardo-medieval, em que a actividade económica (ou outra) obriga a abertura de duas ou mais entradas: uma privada de acesso à casa; outra (s) aberta ao público. Sensivelmente entre as duas portas está colocado um reclame comercial da loja. O andar seguinte é rasgado por três portas com gradeamento em ferro forjado, muito harmonioso. As cantarias são em pedra. As portas abrem com duas folhas e têm a encimá-las bandeiras fixas. A abertura do meio apresenta-se de forma mais saliente na fachada, podendo considerar-se estar perante um pequeno varandim. – Este pormenor dá um ritmo muito interessante à fachada que se descreve. O mesmo esquema é repetido nos andares seguintes com a excepção de que as portas laterais deram lugar, neste piso, a janelas sem guarda metálica. Estas últimas são de duas folhas com bandeira fixa.

Tem um sótão recuado que não é visível da rua, logo não se pode descrever. Normalmente estes pequenos espaços são acrescentos ao projecto original da casa. – É uma resposta rápida à falta de espaço, mas nem sempre harmoniosa e que coloca em risco a própria estabilidade do prédio.

A separar estes dois pisos observa-se um lintel pétreo que rasga a fachada a todo o comprimento.

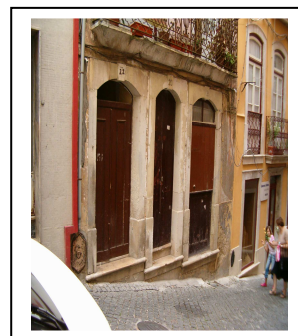
• Designação - Imóvel
• Local/Endereço - Rua Corpo de Deus, nº18 a 22
• Freguesia - S. Bartolomeu
• Concelho - Coimbra
• Distrito - Coimbra

• Descrição Geral e Pormenores Importantes → Trata-se de um prédio urbano com 5 pisos, com poucos pormenores decorativos de interesse. No entanto apresenta no seu conjunto alguns pormenores interessantes, a saber: o esquema tardo-medieval de duas portas (uma de acesso à loja outra, privada, de acesso à casa), as janelas de guilhotina (que hoje tendem a desaparecer) e uma típica varanda guarnecida com guarda metálica. Estes elementos são hoje raros e marcam o gosto de uma época cuja a origem se perde no tempo.

• Estado de Conservação → Bom.

• Transformações/destruições previstas → Fios eléctricos visíveis na fachada, estendal da roupa em metal no último piso.

• Síntese Arquitectónica → No traçado irregular da rua, observam-se três portas. As duas primeiras (da esquerda para a direita) são de duas folhas, a última é fixa. – Provavelmente a sua utilização obrigou a que se selasse definitivamente. Tem bandeiras fixas no topo. A cantaria em todas as portas é em pedra e apresenta-se em bom estado de conservação. Este esquema de duas ou mais portas é a típica solução utilizada na casa tardo-medieval e que curiosamente em Coimbra se revelou um modelo muito popular nas casas construídas, mesmo nas construções efectuadas já em pleno século XX. A explicação reside no facto de a actividade económica (ou outra) obrigar à abertura de duas ou mais portas: uma privada de acesso à casa; outra (s) aberta ao público. O andar seguinte é dominado por uma típica varanda corrida com guarda metálica, antecedida por duas portas de duas folhas com bandeira fixa. As cantarias são em pedra,

sem decoração, e não apresentam fracturas visíveis, podendo considerar-se que estão em bom estado.

O 2º, o 3º e o 4º andar apresentam o mesmo esquema de abertura de vãos: duas janelas. Mas diferem quanto à sua tipologia: no 2º andar temos janelas de guilhotina e nos pisos seguintes abrem com duas folhas, sendo que na última fiada têm bandeira fixa.

A caleira e o tubo de queda são em plástico.

No topo, quase despercebido, observa-se um lintel que separa a fachada do telhado.

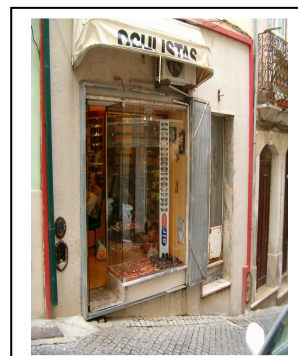
• Designação - Imóvel
• Local/Endereço - Rua Corpo de Deus, nº24
• Freguesia - S. Bartolomeu
• Concelho - Coimbra
• Distrito - Coimbra

• Função Origem → Habitação
• Função Actual → Comércio / Habitação
• Enquadramento → Esta rua estende-se, de sudoeste para noroeste, da Rua Ferreira Borges até ao ponto de convergência da Rua Martins de carvalho com a Rua do Colégio Novo. Neste local, junto da muralha, esteve situada durante vários séculos, uma das judiarias da cidade. A toponímia desta artéria está relacionada com o desacato eucarístico aqui ocorrido em 1361/62, a que se refere a Bula do Papa Bonifácio IX, de 1391.
• Descrição Geral e Pormenores Importantes → Trata-se de um prédio urbano....., cuja a aparência destoa de todos os edifícios típicos da Alta.
• Estado de Conservação → Bom.

• Transformações/destruições previstas → Pelas características atípicas que o constituem, torna-se difícil indicar as transformações/destruições que o edifício devia sofrer. Salientam-se os fios eléctricos visíveis na fachada, caixilharia em alumínio de duas folhas, cantarias em mármore de 3cm que chocam com os outros edifícios da rua .

• Síntese Arquitectónica → O imóvel, construído seguramente na segunda metade do século XX (anos 70/80), apresenta contudo a estrutura tardo medieval da abertura de dois vãos, um privado de acesso à casa, outra de acesso à loja. A porta da esquerda, grande, tem a cantaria em mármore. Mais recuada observa-se uma porta, em vidro, de uma folha. Ao lado temos a vitrine. A porta de acesso ao prédio é de uma folha em metal, com uma janela em vidro, sensivelmente colocada meio, tipo postigo. Os três andares seguintes têm todos o mesmo esquema: duas janelas em alumínio. As cantarias são em mármore.

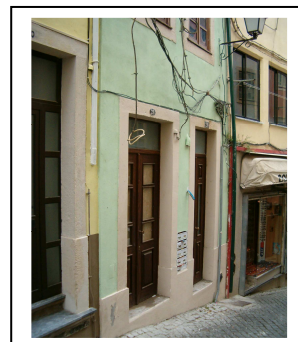
• Designação - Imóvel
• Local/Endereço - Rua Corpo de Deus, nº24
• Freguesia - S. Bartolomeu
• Concelho - Coimbra
• Distrito - Coimbra

• Função Origem →Habitação
• Função Actual → Comércio / Habitação
• Enquadramento → Esta rua estende-se, de sudoeste para noroeste, da Rua Ferreira Borges até ao ponto de convergência da Rua Martins de carvalho com a Rua do Colégio Novo. Neste local, junto da muralha, esteve situada durante vários séculos, uma das judiarias da cidade. A toponímia desta artéria está relacionada com o desacato eucarístico aqui ocorrido em 1361/62, a que se refere a Bula do Papa Bonifácio IX, de 1391.
• Descrição Geral e Pormenores Importantes → Trata-se de um prédio urbano com 5 pisos. Este edifício apresenta uma estrutura arquitectónica muito simples. Constitui-se como um exemplo típico da arquitectura corrente praticada em Coimbra na viragem do Século XIX para o XX. Não tem pormenores arquitectónicos de relevo.
• Estado de Conservação → Bom.

• Transformações/destruições previstas → Fios eléctricos visíveis na fachada.
--

• Síntese Arquitectónica → No rés-do-chão rasgam-se duas portas de duas folhas com bandeira fixa. Esta estrutura de abertura sucessiva de portas, sendo que uma delas é de acesso ao imóvel, tem a sua filiação na casa tardo-medieval, em que a abertura de dois ou mais vãos é condicionada pela actividade comercial (ou outra). É curioso notar a longevidade desta solução estrutural, em que a actividade económica (ou outra) condiciona a abertura de um ou mais vãos. É, ainda a convicção, de que o Homem quando constrói a sua casa tem em atenção e preza a sua privacidade. No 1º andar observam-se duas janelas de duas folhas. Nos pisos seguintes repete-se o mesmo esquema. As cantarias são pétreas e encontram-se em bom estado de conservação. Quanto ao seu formato a superfície do vão foi talhada fazendo um ângulo recto com a parede. A caleira não é visível. O tubo de queda é em plástico.

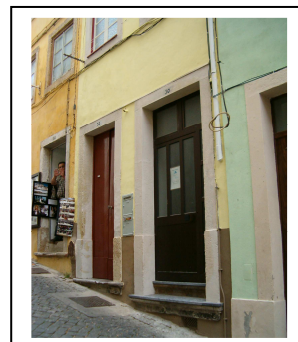
• Designação - Imóvel
• Local/Endereço - Rua Corpo de Deus, nº30 a 32
• Freguesia - S. Bartolomeu
• Concelho - Coimbra
• Distrito - Coimbra

• Função Origem →Habitação
• Função Actual → Comércio / Habitação
• Enquadramento → Esta rua estende-se, de sudoeste para noroeste, da Rua Ferreira Borges até ao ponto de convergência da Rua Martins de carvalho com a Rua do Colégio Novo. Neste local, junto da muralha, esteve situada durante vários séculos, uma das judiarias da cidade. A toponímia desta artéria está relacionada com o desacato eucarístico aqui ocorrido em 1361/62, a que se refere a Bula do Papa Bonifácio IX, de 1391.
• Descrição Geral e Pormenores Importantes → Trata-se de um prédio urbano com 5 pisos. Este edifício apresenta uma estrutura arquitectónica muito simples. Constitui-se como um exemplo típico da arquitectura corrente praticada em Coimbra na viragem do Século XIX para o XX. Não tem pormenores arquitectónicos de relevo.
• Estado de Conservação → Bom.

• Transformações/destruições previstas → Fios eléctricos visíveis na fachada.
--

• Síntese Arquitectónica → No rés-do-chão rasgam-se duas portas de duas folhas. A da direita tem a caixilharia em alumínio castanho. Esta estrutura de abertura sucessiva de portas, sendo que uma delas é de acesso ao imóvel, tem a sua filiação na casa tardo-medieval, em que a abertura de dois ou mais vãos é condicionada pela actividade comercial (ou outra). É curioso notar a longevidade desta solução estrutural, em que a actividade económica (ou outra) condiciona a abertura de um ou mais vãos. É, ainda a convicção, de que o Homem quando constrói a sua casa tem em atenção e preza a sua privacidade. No 1º andar observam-se duas janelas de duas folhas com bandeira fixa. As cantarias são pétreas e encontram-se em bom estado de conservação. Quanto ao seu formato a superfície do vão foi talhada fazendo um ângulo recto com a parede. O último piso trata-se de um acrescento ao projecto arquitectónico inicial. Não é possível visualizá-lo em toda a sua extensão. Do que nos é dado a observar, parece tratar-se de uma varanda. Esta solução foi muito usada em Coimbra e tinha como objectivo criar novos espaços

habitacionais. Na falta deles o crescimento dos edifícios em altura era uma resposta fácil e económica de executar.

A caleira não é visível. O tubo de queda é em plástico.

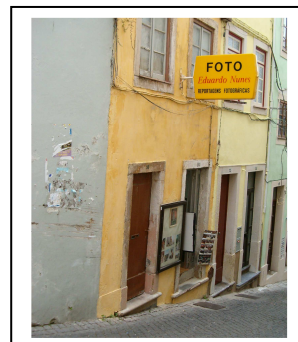
• Designação - Imóvel
• Local/Endereço - Rua Corpo de Deus, nº34 a 36
• Freguesia - S. Bartolomeu
• Concelho - Coimbra
• Distrito - Coimbra

• Função Origem →Habitação
• Função Actual → Comércio / Habitação
• Enquadramento → Esta rua estende-se, de sudoeste para noroeste, da Rua Ferreira Borges até ao ponto de convergência da Rua Martins de carvalho com a Rua do Colégio Novo. Neste local, junto da muralha, esteve situada durante vários séculos, uma das judiarias da cidade. A toponímia desta artéria está relacionada com o desacato eucarístico aqui ocorrido em 1361/62, a que se refere a Bula do Papa Bonifácio IX, de 1391.
• Descrição Geral e Pormenores Importantes → Trata-se de um prédio urbano com 3 pisos. Este edifício apresenta uma estrutura arquitectónica muito simples. Constitui-se como um exemplo típico da arquitectura corrente praticada em Coimbra na viragem do Século XIX para o XX. Não tem pormenores arquitectónicos de relevo.
• Estado de Conservação → Mau.

• Transformações/destruições previstas → Fios eléctricos visíveis na fachada.
--

• Síntese Arquitectónica → No rés-do-chão rasgam-se duas portas de duas folhas. A da direita tem a caixilharia em alumínio castanho. Esta estrutura de abertura sucessiva de portas, sendo que uma delas é de acesso ao imóvel, tem a sua filiação na casa tardo-medieval, em que a abertura de dois ou mais vãos é condicionada pela actividade comercial (ou outra). É curioso notar a longevidade desta solução estrutural, em que a actividade económica (ou outra) condiciona a abertura de um ou mais vãos. É, ainda a convicção, de que o Homem quando constrói a sua casa tem em atenção e preza a sua privacidade. No 1º andar observam-se duas janelas de duas folhas com bandeira fixa. As cantarias são pétreas e encontram-se em bom estado de conservação. Quanto ao seu formato a superfície do vão foi talhada fazendo um ângulo recto com a parede. O último piso trata-se de um acrescento ao projecto arquitectónico inicial. Não é possível visualizá-lo em toda a sua extensão. Do que nos é dado a observar, parece tratar-se de uma varanda. Esta solução foi muito usada em Coimbra e tinha como objectivo criar novos espaços

habitacionais. Na falta deles o crescimento dos edifícios em altura era uma resposta fácil e económica de executar.

A caleira não é visível. O tubo de queda é em plástico.

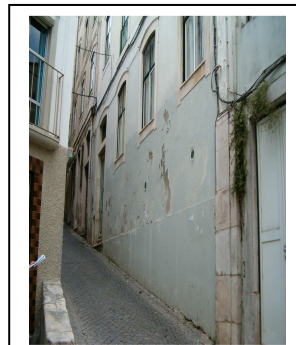
● Designação - Imóvel
● Local/Endereço - Rua Corpo de Deus, nº38 a 40
● Freguesia - S. Bartolomeu
● Concelho - Coimbra
● Distrito - Coimbra

● Função Origem → Habitação
● Função Actual → Habitação
● Enquadramento → Esta rua estende-se, de sudoeste para noroeste, da Rua Ferreira Borges até ao ponto de convergência da Rua Martins de carvalho com a Rua do Colégio Novo. Neste local, junto da muralha, esteve situada durante vários séculos, uma das judiarias da cidade. A toponímia desta artéria está relacionada com o desacato eucarístico aqui ocorrido em 1361/62, a que se refere a Bula do Papa Bonifácio IX, de 1391.
● Descrição Geral e Pormenores Importantes → Trata-se de um prédio urbano com 3 pisos. Este edifício apresenta uma estrutura arquitectónica muito interessante e tem inserido no seu espaço um pequeno pátio com árvores de fruto – este é um dos elementos mais típicos da Alta de Coimbra . Pelas características que apresenta constitui-se como um exemplo típico da arquitectura corrente praticada em Coimbra na viragem do Século XIX para o XX. Dos pormenores arquitectónicos mais importantes destacam-se as cantarias: cuidadas e de bom desenho.

● Estado de Conservação → Bom.

● Transformações/destruições previstas → Fios eléctricos visíveis na fachada, porta de acesso ao pátio em alumínio lacado .
--

● Síntese Arquitectónica → A descrição deste espaço começa com um muro alto, guarnecido com grade metálica. Dá-lhe acesso uma porta em alumínio lacado. Este espaço não é mais do que um típico pátio: em tempos remotos foi um importante espaço de sobrevivência em caso de cerco (continham pequenas hortas e poços de água potável que ajudavam a matar a fome e a sede) e de lazer, pois permitia descanso e segurança. A fachada do imóvel abre, da esquerda para a direita, com uma porta de duas folhas. A cantaria foi talhada com voamento. – Este desenho permitiu a criação de uma bandeira integrada na mesma cantaria (com a função de iluminar a entrada). Esta estrutura de abertura sucessiva de portas, sendo que uma delas é de acesso ao
--

imóvel, tem a sua filiação na casa tardo-medieval, em que a abertura de dois ou mais vãos é condicionada pela actividade comercial (ou outra). É curioso notar a longevidade desta solução estrutural, em que a actividade económica (ou outra) condiciona a abertura de um ou mais vãos. É, ainda a convicção, de que o Homem quando constrói a sua casa tem em atenção e preza a sua privacidade.

O mesmo foi feito nos três vãos seguintes – janelas cuja a abertura é em duas folhas com bandeira fixa.

No piso seguinte os vãos do meio foram transformados em portas, guarnecidas com grade em ferro forjado. – Este tipo de decoração tem a sua filiação na “arquitectura do ferro” de meados e finais do Século XIX.

No último piso as cantarias das janelas assumem um formato mais simples, formando ângulo recto com a parede. As quatro janelas são de duas folhas, sem bandeira.

A caleira está oculta e o tubo de queda também não é visível.

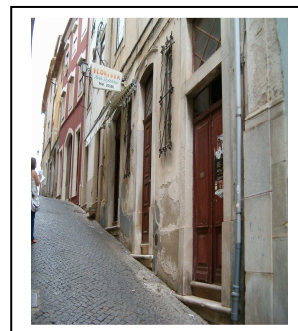
• Designação - Imóvel
• Local/Endereço - Rua Corpo de Deus, nº42, 42 ^A e 44
• Freguesia - S. Bartolomeu
• Concelho - Coimbra
• Distrito - Coimbra

• Função Origem → Habitação
• Função Actual → Habitação
• Enquadramento → Esta rua estende-se, de sudoeste para noroeste, da Rua Ferreira Borges até ao ponto de convergência da Rua Martins de carvalho com a Rua do Colégio Novo. Neste local, junto da muralha, esteve situada durante vários séculos, uma das judiarias da cidade. A toponímia desta artéria está relacionada com o desacato eucarístico aqui ocorrido em 1361/62, a que se refere a Bula do Papa Bonifácio IX, de 1391.
• Descrição Geral e Pormenores Importantes → Trata-se de um prédio urbano com 4 pisos. Este edifício apresenta algumas características arquitectónicas interessantes: a grade em ferro forjado e o desenho das cantarias.
• Estado de Conservação → Razoável.

• Transformações/destruições previstas → Fios eléctricos visíveis na fachada.
--

• Síntese Arquitectónica → No rés-do-chão, da esquerda para a direita, observa-se uma porta de duas folhas com bandeira fixa. A encimá-la rasga-se uma janela sem abertura, que partilha a mesma cantaria. Esta é em pedra, de formato rectangular, fazendo um ângulo recto com a parede. A esta estrutura seguem-se mais duas portas, também de duas folhas mas com bandeira fixa. Mas no topo a cantaria é rematada por um arco semi-circular. Esta estrutura de abertura sucessiva de portas, sendo que uma delas é de acesso ao imóvel, tem a sua filiação na casa tardo-medieval, em que a abertura de dois ou mais vãos é condicionada pela actividade comercial (ou outra). É curioso notar a longevidade desta solução estrutural, em que a actividade económica (ou outra) condiciona a abertura de um ou mais vãos. É, ainda a convicção, de que o Homem quando constrói a sua casa tem em atenção e preza a sua privacidade. Entre estes vãos foram rasgadas duas pequenas janelas guarnecidas com grade metálica em ferro forjado. – Este tipo de decoração tem a sua filiação na “arquitectura do ferro” de meados e finais do Século XIX. Sensivelmente a meio observa-se um placard publicitário em mau estado de conservação.

Do lado direito destaca-se o cunhal, construído com blocos de pedra rectangulares.
No 1º andar rasgam-se três janelas de duas folhas com bandeira. O formato das cantarias pétreas é o mesmo dos vãos do piso térreo.
Segue o mesmo esquema nos pisos seguintes.
A caleira não é visível. O tubo de queda apresenta-se em mau estado de conservação e é em plástico.

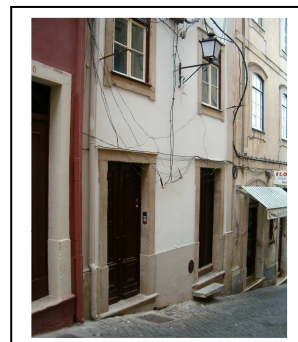
● Designação - Imóvel
● Local/Endereço - Rua Corpo de Deus, nº46 a 48
● Freguesia - S. Bartolomeu
● Concelho - Coimbra
● Distrito - Coimbra

● Função Origem → Habitação
● Função Actual → Habitação
● Enquadramento → Esta rua estende-se, de sudoeste para noroeste, da Rua Ferreira Borges até ao ponto de convergência da Rua Martins de carvalho com a Rua do Colégio Novo. Neste local, junto da muralha, esteve situada durante vários séculos, uma das judiarias da cidade. A toponímia desta artéria está relacionada com o desacato eucarístico aqui ocorrido em 1361/62, a que se refere a Bula do Papa Bonifácio IX, de 1391.
● Descrição Geral e Pormenores Importantes → Trata-se de um prédio urbano com 3 pisos. Este edifício apresenta uma estrutura arquitectónica muito simples. Constitui-se como um exemplo típico da arquitectura corrente praticada em Coimbra na viragem do Século XIX para o XX. Não tem pormenores arquitectónicos de relevo.
● Estado de Conservação → Bom.

● Transformações/destruições previstas → Fios eléctricos visíveis na fachada.
--

possível visualizá-lo em toda a sua extensão. Do que nos é dado a observar, parece tratar-se de uma varanda.

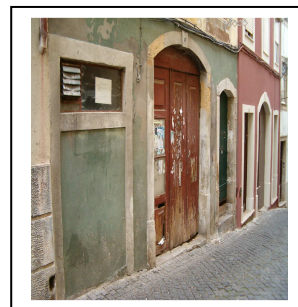
• Designação - Imóvel
• Local/Endereço - Rua Corpo de Deus, nº56 a 58
• Freguesia - S. Bartolomeu
• Concelho - Coimbra
• Distrito - Coimbra

• Função Origem →Habitação
• Função Actual → Habitação
• Enquadramento → Esta rua estende-se, de sudoeste para noroeste, da Rua Ferreira Borges até ao ponto de convergência da Rua Martins de carvalho com a Rua do Colégio Novo. Neste local, junto da muralha, esteve situada durante vários séculos, uma das judiarias da cidade. A toponímia desta artéria está relacionada com o desacato eucarístico aqui ocorrido em 1361/62, a que se refere a Bula do Papa Bonifácio IX, de 1391.

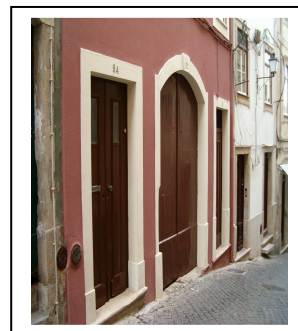
• Designação - Imóvel
• Local/Endereço - Rua Corpo de Deus, nº50 a 54
• Freguesia - S. Bartolomeu
• Concelho - Coimbra
• Distrito - Coimbra

• Função Origem → Habitação
• Função Actual → Habitação
• Enquadramento → Esta rua estende-se, de sudoeste para noroeste, da Rua Ferreira Borges até ao ponto de convergência da Rua Martins de carvalho com a Rua do Colégio Novo. Neste local, junto da muralha, esteve situada durante vários séculos, uma das judiarias da cidade. A toponímia desta artéria está relacionada com o desacato eucarístico aqui ocorrido em 1361/62, a que se refere a Bula do Papa Bonifácio IX, de 1391.
• Descrição Geral e Pormenores Importantes → Trata-se de um prédio urbano com 3 pisos. Este edifício, embora não tenha pormenores arquitectónicos de relevo, trata-se, pela simplicidade que ostenta, como um dos melhores exemplos da arquitectura corrente praticada em Coimbra na viragem do Século XIX para o XX.
• Estado de Conservação → Bom.

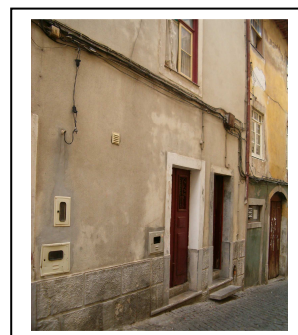
● Designação - Imóvel
● Local/Endereço - Rua Corpo de Deus, nº62 a 66
● Freguesia - S. Bartolomeu
● Concelho - Coimbra
● Distrito - Coimbra

● Função Origem → Habitação
● Função Actual → Habitação
● Enquadramento → Esta rua estende-se, de sudoeste para noroeste, da Rua Ferreira Borges até ao ponto de convergência da Rua Martins de carvalho com a Rua do Colégio Novo. Neste local, junto da muralha, esteve situada durante vários séculos, uma das judiarias da cidade. A toponímia desta artéria está relacionada com o desacato eucarístico aqui ocorrido em 1361/62, a que se refere a Bula do Papa Bonifácio IX, de 1391.
● Descrição Geral e Pormenores Importantes → Trata-se de um prédio urbano com 3 pisos. Este edifício, embora não tenha pormenores arquitectónicos de relevo, trata-se, pela simplicidade que ostenta, como um dos melhores exemplos da arquitectura corrente praticada em Coimbra na viragem do Século XIX para o XX.
● Estado de Conservação → Razoável.

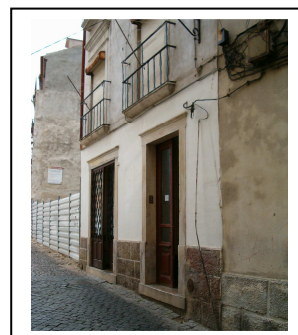
• Designação - Imóvel
• Local/Endereço - Rua Corpo de Deus, nº68
• Freguesia - S. Bartolomeu
• Concelho - Coimbra
• Distrito - Coimbra

• Função Origem → Habitação
• Função Actual → Habitação
• Enquadramento → Esta rua estende-se, de sudoeste para noroeste, da Rua Ferreira Borges até ao ponto de convergência da Rua Martins de carvalho com a Rua do Colégio Novo. Neste local, junto da muralha, esteve situada durante vários séculos, uma das judiarias da cidade. A toponímia desta artéria está relacionada com o desacato eucarístico aqui ocorrido em 1361/62, a que se refere a Bula do Papa Bonifácio IX, de 1391.
• Descrição Geral e Pormenores Importantes → Trata-se de um prédio urbano com 3 pisos. Este edifício, embora não tenha pormenores arquitectónicos de relevo, trata-se, pela simplicidade que ostenta, como um dos melhores exemplos da arquitectura corrente praticada em Coimbra na viragem do Século XIX para o XX.
• Estado de Conservação → Razoável.

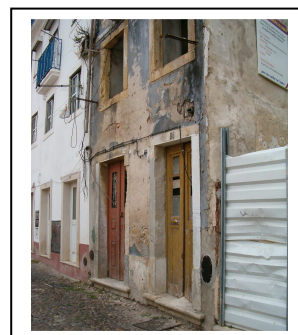
• Designação - Imóvel
• Local/Endereço - Rua Corpo de Deus, nº86 a 88
• Freguesia - S. Bartolomeu
• Concelho - Coimbra
• Distrito - Coimbra

• Função Origem → Habitação
• Função Actual → Habitação
• Enquadramento → Esta rua estende-se, de sudoeste para noroeste, da Rua Ferreira Borges até ao ponto de convergência da Rua Martins de carvalho com a Rua do Colégio Novo. Neste local, junto da muralha, esteve situada durante vários séculos, uma das judiarias da cidade. A toponímia desta artéria está relacionada com o desacato eucarístico aqui ocorrido em 1361/62, a que se refere a Bula do Papa Bonifácio IX, de 1391.
• Descrição Geral e Pormenores Importantes → Trata-se de um prédio urbano com 3 pisos. Este edifício é um dos que mantém a traça original, mas infelizmente o estado de ruína em que se encontra dificulta muito a sua descrição arquitectónica.
• Estado de Conservação → Mau (Ruína).

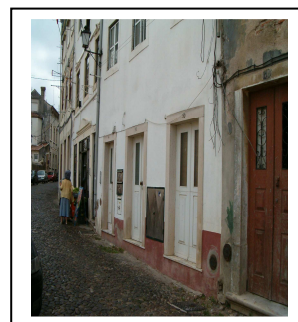
• Designação - Imóvel
• Local/Endereço - Rua Corpo de Deus, nº90 a 94
• Freguesia - S. Bartolomeu
• Concelho - Coimbra
• Distrito - Coimbra

• Função Origem →Habitação
• Função Actual → Habitação
• Enquadramento → Esta rua estende-se, de sudoeste para noroeste, da Rua Ferreira Borges até ao ponto de convergência da Rua Martins de carvalho com a Rua do Colégio Novo. Neste local, junto da muralha, esteve situada durante vários séculos, uma das judiarias da cidade. A toponímia desta artéria está relacionada com o desacato eucarístico aqui ocorrido em 1361/62, a que se refere a Bula do Papa Bonifácio IX, de 1391.
• Descrição Geral e Pormenores Importantes → Trata-se de um prédio urbano com 4 pisos. Este edifício, embora não tenha pormenores arquitectónicos de relevo, trata-se, pela simplicidade que ostenta, como um dos melhores exemplos da arquitectura corrente praticada em Coimbra na viragem do Século XIX para o XX.
• Estado de Conservação → Bom.

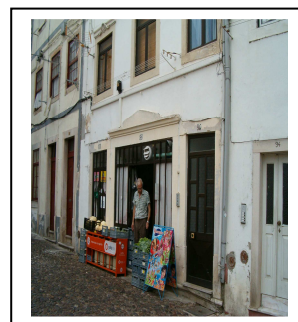
• Designação - Imóvel
• Local/Endereço - Rua Corpo de Deus, nº96 a 100
• Freguesia - S. Bartolomeu
• Concelho - Coimbra
• Distrito - Coimbra

• Função Origem → Habitação
• Função Actual → Habitação/Comércio
• Enquadramento → Esta rua estende-se, de sudoeste para noroeste, da Rua Ferreira Borges até ao ponto de convergência da Rua Martins de carvalho com a Rua do Colégio Novo. Neste local, junto da muralha, esteve situada durante vários séculos, uma das judiarias da cidade. A toponímia desta artéria está relacionada com o desacato eucarístico aqui ocorrido em 1361/62, a que se refere a Bula do Papa Bonifácio IX, de 1391.
• Descrição Geral e Pormenores Importantes → Trata-se de um prédio urbano com 4 pisos. Este edifício, embora não tenha pormenores arquitectónicos de relevo, trata-se, pela simplicidade que ostenta, como um dos melhores exemplos da arquitectura corrente praticada em Coimbra na viragem do Século XIX para o XX.
• Estado de Conservação → Razoável.

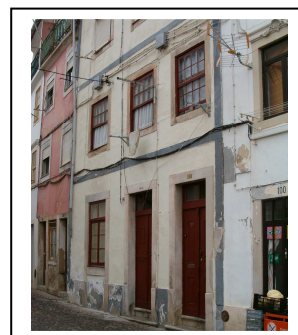
● Designação - Imóvel
● Local/Endereço - Rua Corpo de Deus, nº102 a 106
● Freguesia - S. Bartolomeu
● Concelho - Coimbra
● Distrito - Coimbra

● Função Origem → Habitação
● Função Actual → Habitação
● Enquadramento → Esta rua estende-se, de sudoeste para noroeste, da Rua Ferreira Borges até ao ponto de convergência da Rua Martins de carvalho com a Rua do Colégio Novo. Neste local, junto da muralha, esteve situada durante vários séculos, uma das judiarias da cidade. A toponímia desta artéria está relacionada com o desacato eucarístico aqui ocorrido em 1361/62, a que se refere a Bula do Papa Bonifácio IX, de 1391.
● Descrição Geral e Pormenores Importantes → Trata-se de um prédio urbano com 4 pisos. Este edifício, embora não tenha pormenores arquitectónicos de relevo, trata-se, pela simplicidade que ostenta, como um dos melhores exemplos da arquitectura corrente praticada em Coimbra na viragem do Século XIX para o XX.
● Estado de Conservação → Razoável.

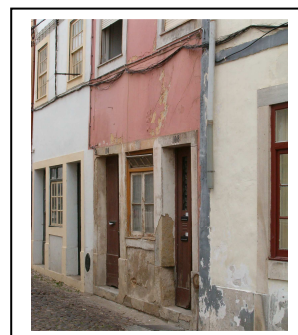
● Designação - Imóvel
● Local/Endereço - Rua Corpo de Deus, nº108 a 110
● Freguesia - S. Bartolomeu
● Concelho - Coimbra
● Distrito - Coimbra

● Função Origem → Habitação
● Função Actual → Habitação
● Enquadramento → Esta rua estende-se, de sudoeste para noroeste, da Rua Ferreira Borges até ao ponto de convergência da Rua Martins de carvalho com a Rua do Colégio Novo. Neste local, junto da muralha, esteve situada durante vários séculos, uma das judiarias da cidade. A toponímia desta artéria está relacionada com o desacato eucarístico aqui ocorrido em 1361/62, a que se refere a Bula do Papa Bonifácio IX, de 1391.
● Descrição Geral e Pormenores Importantes → Trata-se de um prédio urbano com 4 pisos. Este edifício, embora não tenha pormenores arquitectónicos de relevo, trata-se, pela simplicidade que ostenta e pelo uso do ferro forjado que engrandece alguns dos vãos, como um dos melhores exemplos da arquitectura corrente praticada em Coimbra na viragem do Século XIX para o XX.
● Estado de Conservação → Mau.

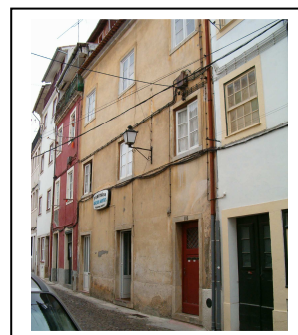
• Designação - Imóvel
• Local/Endereço - Rua Corpo de Deus, nº116 a 120
• Freguesia - S. Bartolomeu
• Concelho - Coimbra
• Distrito - Coimbra

• Função Origem → Habitação
• Função Actual → Habitação/Agência funerária
• Enquadramento → Esta rua estende-se, de sudoeste para noroeste, da Rua Ferreira Borges até ao ponto de convergência da Rua Martins de carvalho com a Rua do Colégio Novo. Neste local, junto da muralha, esteve situada durante vários séculos, uma das judiarias da cidade. A toponímia desta artéria está relacionada com o desacato eucarístico aqui ocorrido em 1361/62, a que se refere a Bula do Papa Bonifácio IX, de 1391.
• Descrição Geral e Pormenores Importantes → Trata-se de um prédio urbano com 4 pisos. Este edifício, pela estrutura e elementos arquitectónicos que apresenta, pode considerar-se como um bom exemplo dos prédios urbanos modernos construídos nos anos 60 em Coimbra. Destaca-se exactamente por quebrar uma certa monotonia arquitectónica visível no imóveis que a antecedem.
• Estado de Conservação → Razoável.

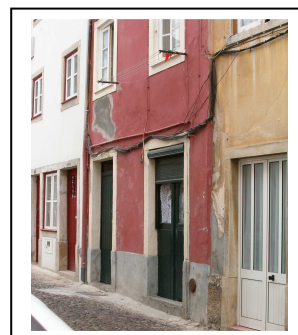
• Designação - Imóvel
• Local/Endereço - Rua Corpo de Deus, nº122
• Freguesia - S. Bartolomeu
• Concelho - Coimbra
• Distrito - Coimbra

• Função Origem →Habitação
• Função Actual → Habitação
• Enquadramento → Esta rua estende-se, de sudoeste para noroeste, da Rua Ferreira Borges até ao ponto de convergência da Rua Martins de carvalho com a Rua do Colégio Novo. Neste local, junto da muralha, esteve situada durante vários séculos, uma das judiarias da cidade. A toponímia desta artéria está relacionada com o desacato eucarístico aqui ocorrido em 1361/62, a que se refere a Bula do Papa Bonifácio IX, de 1391.
• Descrição Geral e Pormenores Importantes → Trata-se de um prédio urbano com 4 pisos. Este edifício, embora não tenha pormenores arquitectónicos de relevo, trata-se, pela simplicidade que ostenta, como um dos melhores exemplos da arquitectura corrente praticada em Coimbra na viragem do Século XIX para o XX.
• Estado de Conservação → Razoável.

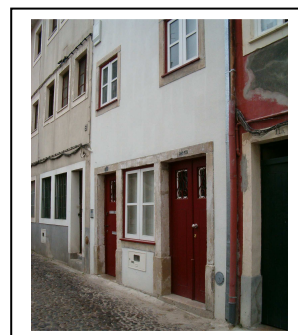
• Designação - Imóvel
• Local/Endereço - Rua Corpo de Deus, nº124 a 126
• Freguesia - S. Bartolomeu
• Concelho - Coimbra
• Distrito - Coimbra

• Função Origem →Habitação
• Função Actual → Habitação
• Enquadramento → Esta rua estende-se, de sudoeste para noroeste, da Rua Ferreira Borges até ao ponto de convergência da Rua Martins de carvalho com a Rua do Colégio Novo. Neste local, junto da muralha, esteve situada durante vários séculos, uma das judiarias da cidade. A toponímia desta artéria está relacionada com o desacato eucarístico aqui ocorrido em 1361/62, a que se refere a Bula do Papa Bonifácio IX, de 1391.
• Descrição Geral e Pormenores Importantes → Trata-se de um prédio urbano com 5 pisos. É um imóvel muito importante, pois embora não tenha pormenores arquitectónicos de relevo, encontra-se adossado à cerca do Colégio Novo. Durante as obras de recuperação (2005) foi posto a descoberto uma arcada que se supõe ser a porta Nova primitiva aberta no Séc. XII.
• Estado de Conservação → Razoável.

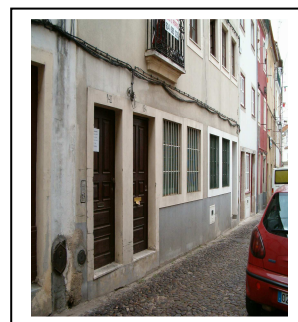
• Designação - Imóvel
• Local/Endereço - Rua Corpo de Deus, nº128 e 134 a 140
• Freguesia - S. Bartolomeu
• Concelho - Coimbra
• Distrito - Coimbra

• Função Origem → Habitação
• Função Actual → Habitação
• Enquadramento → Esta rua estende-se, de sudoeste para noroeste, da Rua Ferreira Borges até ao ponto de convergência da Rua Martins de carvalho com a Rua do Colégio Novo. Neste local, junto da muralha, esteve situada durante vários séculos, uma das judiarias da cidade. A toponímia desta artéria está relacionada com o desacato eucarístico aqui ocorrido em 1361/62, a que se refere a Bula do Papa Bonifácio IX, de 1391.
• Descrição Geral e Pormenores Importantes → Trata-se de um prédio urbano com 4 pisos. Este edifício, pela estrutura e elementos arquitectónicos que apresenta, pode considerar-se como um bom exemplo dos prédios urbanos modernos construídos nos anos 60 em Coimbra. Destaca-se exactamente por quebrar uma certa monotonia arquitectónica visível no imóveis que a antecedem.
• Estado de Conservação → Razoável.

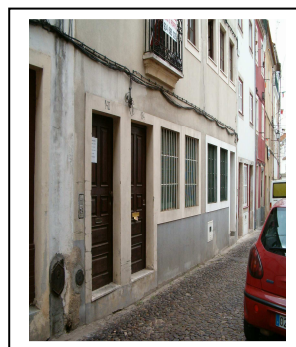
● Designação - Imóvel
● Local/Endereço - Rua Corpo de Deus, nº142 a 144 e 146 a 148
● Freguesia - S. Bartolomeu
● Concelho - Coimbra
● Distrito - Coimbra

● Função Origem → Habitação
● Função Actual → Habitação
● Enquadramento → Esta rua estende-se, de sudoeste para noroeste, da Rua Ferreira Borges até ao ponto de convergência da Rua Martins de carvalho com a Rua do Colégio Novo. Neste local, junto da muralha, esteve situada durante vários séculos, uma das judiarias da cidade. A toponímia desta artéria está relacionada com o desacato eucarístico aqui ocorrido em 1361/62, a que se refere a Bula do Papa Bonifácio IX, de 1391.
● Descrição Geral e Pormenores Importantes → Trata-se de um prédio urbano com 4 pisos. Este edifício, pela estrutura e elementos arquitectónicos que apresenta, pode considerar-se como um bom exemplo dos prédios urbanos modernos construídos na segunda metade do Século XX em Coimbra. Destaca-se exactamente por quebrar uma certa monotonia arquitectónica visível no imóveis que a antecedem.
● Estado de Conservação → Razoável.

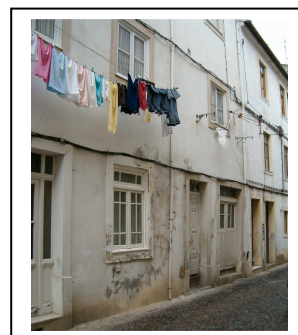
• Designação - Imóvel
• Local/Endereço - Rua Corpo de Deus, nº152 a 154
• Freguesia - S. Bartolomeu
• Concelho - Coimbra
• Distrito - Coimbra

• Função Origem → Habitação
• Função Actual → Habitação
• Enquadramento → Esta rua estende-se, de sudoeste para noroeste, da Rua Ferreira Borges até ao ponto de convergência da Rua Martins de carvalho com a Rua do Colégio Novo. Neste local, junto da muralha, esteve situada durante vários séculos, uma das judiarias da cidade. A toponímia desta artéria está relacionada com o desacato eucarístico aqui ocorrido em 1361/62, a que se refere a Bula do Papa Bonifácio IX, de 1391.

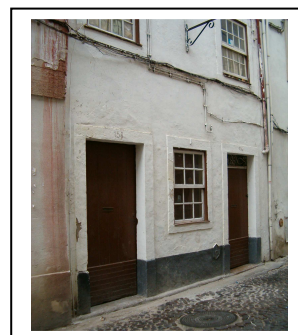
• Designação - Imóvel
• Local/Endereço - Rua Corpo de Deus, nº156 a 158
• Freguesia - S. Bartolomeu
• Concelho - Coimbra
• Distrito - Coimbra

• Função Origem → Habitação
• Função Actual → Habitação
• Enquadramento → Esta rua estende-se, de sudoeste para noroeste, da Rua Ferreira Borges até ao ponto de convergência da Rua Martins de carvalho com a Rua do Colégio Novo. Neste local, junto da muralha, esteve situada durante vários séculos, uma das judiarias da cidade. A toponímia desta artéria está relacionada com o desacato eucarístico aqui ocorrido em 1361/62, a que se refere a Bula do Papa Bonifácio IX, de 1391.
• Descrição Geral e Pormenores Importantes → Trata-se de um prédio urbano com 5 pisos. Este edifício, embora não tenha pormenores arquitectónicos de relevo, trata-se, pela simplicidade que ostenta, como um dos melhores exemplos da arquitectura corrente praticada em Coimbra na viragem do Século XIX para o XX.
• Estado de Conservação → Razoável.

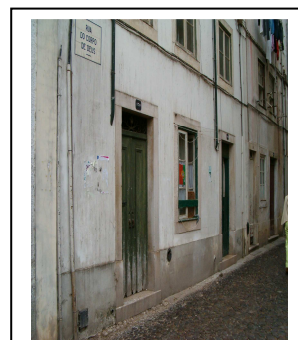
• Designação - Imóvel
• Local/Endereço - Rua Corpo de Deus, nº168 a 170
• Freguesia - S. Bartolomeu
• Concelho - Coimbra
• Distrito - Coimbra

• Função Origem →Habitação
• Função Actual → Habitação
• Enquadramento → Esta rua estende-se, de sudoeste para noroeste, da Rua Ferreira Borges até ao ponto de convergência da Rua Martins de carvalho com a Rua do Colégio Novo. Neste local, junto da muralha, esteve situada durante vários séculos, uma das judiarias da cidade. A toponímia desta artéria está relacionada com o desacato eucarístico aqui ocorrido em 1361/62, a que se refere a Bula do Papa Bonifácio IX, de 1391.
• Descrição Geral e Pormenores Importantes → Trata-se de um prédio urbano com 5 pisos. Este edifício, embora não tenha pormenores arquitectónicos de relevo, trata-se, pela simplicidade que ostenta e pelas grades metálicas em ferro forjado que guarnecem alguns vãos, como um dos melhores exemplos da arquitectura corrente praticada em Coimbra na viragem do Século XIX para o XX.
• Estado de Conservação → Razoável.
