FICHA DE INVENTÁRIO

• Designação - Imóvel
• Local/Endereço - Rua Corpo de Deus, nº1 a 3
• Freguesia - Almedina
• Concelho - Coimbra
• Distrito - Coimbra

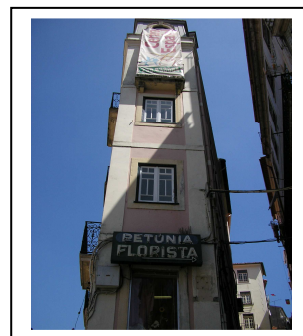
• Função Origem →Habitação
• Função Actual → Comércio (Florista) /Habitação
• Enquadramento → Esta rua estende-se, de sudoeste para noroeste, da Rua Ferreira Borges até ao ponto de convergência da Rua Martins de carvalho com a Rua do Colégio Novo. Neste local, junto da muralha, esteve situada durante vários séculos, uma das judiarias da cidade. A toponímia desta artéria está relacionada com o desacato eucarístico aqui ocorrido em 1361/62, a que se refere a Bula do Papa Bonifácio IX, de 1391.
• Descrição Geral e Pormenores Importantes → Edifício urbano com três pisos e sótão; é composto por três fachadas (uma para a R. Visconde da Luz, uma para a R. Ferreira Borges e uma última para a R. Corpo de Deus). É um edifício interessante pelo seu conjunto arquitectónico, que se torna bastante imponente no início desta rua.
• Estado de Conservação → Bom

• Transformações/destruições previstas → Fios eléctricos visíveis na fachada.
--

No rés do chão rasga-se uma porta de abrir de madeira de duas folhas almofadadas, cujas ombreiras são coroadas com pequenos ladrilhos castanhos. Segue-se um janelão, com caixilharia em alumínio, que funciona como montra da florista. Junto ao janelão, como se fosse a sua continuação, está uma porta de uma folha, de vidro, com caixilharia em alumínio, cujas ombreiras também são decoradas com ladrilho idêntico ao já descrito.

O 1º andar é rasgado por duas janelas de abrir de duas folhas, com cantaria pétreia simples. Os 2º e 3º andares seguem a mesma estrutura.

No sótão encontram-se duas janelas de abrir de duas folhas, com bandeira em arco de volta perfeita. Possuem cantaria pétreia simples, sendo esta rematada, no cimo do arco, por uma chave.

Ao nível do 3º andar, saem da parede dois tubos de queda em plástico, estando situados um de cada lado desta última fachada descrita.

A caleira não é visível.

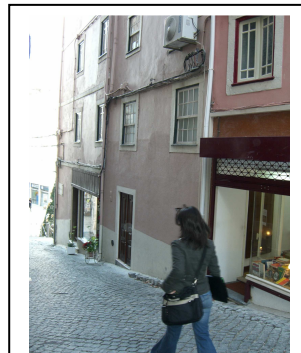
• **Local/Endereço**- Rua Corpo de Deus, nº5

• **Descrição Geral e Pormenores Importantes**→ Trata-se de um prédio urbano com 5 pisos, em bom estado de conservação, com fachada para esta rua e para a Rua Visconde da Luz (Nº103). O edifício não tem grandes motivos de interesse, ainda que apresente uma harmonia e um ritmo interessantes na fachada.

• **Estado de Conservação**→ Bom

• **Transformações/destruições previstas**→ Fios eléctricos e aparelho de ar condicionado visíveis na fachada.

É visível entre o 1º e o 2º andar um aparelho de ar condicionado, que é inquestionavelmente um elemento dissonante da fachada.

São visíveis a caleira e o tubo de queda, ambos em plástico, em bom estado de conservação. O tubo de queda não vem até ao chão, mas liga ao nível do 1º andar ao tubo de queda do edifício ao lado (nº01 a 03).

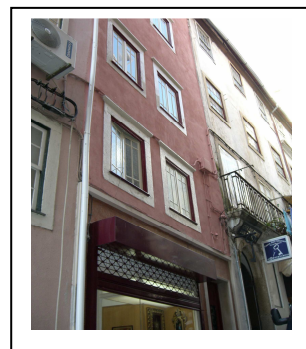
• Designação - Imóvel
• Local/Endereço - Rua Corpo de Deus, nº7 a 7 ^A
• Freguesia - S. Bartolomeu
• Concelho - Coimbra
• Distrito - Coimbra

• Função Origem → Habitação
• Função Actual → Habitação
• Enquadramento → Esta rua estende-se, de sudoeste para noroeste, da Rua Ferreira Borges até ao ponto de convergência da Rua Martins de carvalho com a Rua do Colégio Novo. Neste local, junto da muralha, esteve situada durante vários séculos, uma das judiarias da cidade. A toponímia desta artéria está relacionada com o desacato eucarístico aqui ocorrido em 1361/62, a que se refere a Bula do Papa Bonifácio IX, de 1391.
• Descrição Geral e Pormenores Importantes → Trata-se de um prédio urbano com 5 pisos, em bom estado de conservação. É um edifício com duas fachadas, mantendo também uma para a Rua Visconde da Luz (nº95). Manteve as características principais da arquitectura coimbrã de novecentos, a destacar: as janelas harmoniosamente distribuídas nas fachadas.
• Estado de Conservação → Bom

• Transformações/destruições previstas → Fios eléctricos visíveis na fachada.
--

• Síntese Arquitectónica → Sendo um edifício recente, mantém algumas características da tipologia tardo-medieval, em que o piso térreo é adaptado à função comercial, fazendo-se a entrada para a parte do imóvel destinado à habitação por uma porta lateral. No rés-do-chão rasga-se uma porta de vidro de uma folha, seguido de montra, com caixilharia em alumínio. Por cima deste conjunto há uma caixa em alumínio que recolhe uma protecção para a montra, protecção esta feita em grades entrelaçadas em forma de losango. Segue-se uma porta envidraçada de abrir de 2 folhas, em madeira, que dá acesso à habitação. No 1º andar vêem-se duas janelas de abrir de duas folhas, com cantaria pétrea simples em bom estado. O 2º e 3º andares seguem o mesmo esquema. No 4º andar encontram-se dois óculos pivotantes, com caixilho em madeira e cantaria pétrea simples. A caleira e o tubo de queda são em plástico, estão visíveis e em bom estado de conservação.

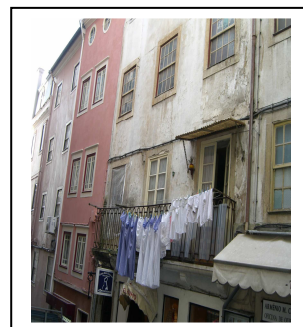
● Designação - Imóvel
● Local/Endereço - Rua Corpo de Deus, nº9 a 9 ^A
● Freguesia - S. Bartolomeu
● Concelho - Coimbra
● Distrito - Coimbra

● Estado de Conservação → Mau

● Transformações/destruições previstas → Fios eléctricos visíveis na fachada, reboco a destacar-se das paredes.
--

● Síntese Arquitectónica → O edifício, moderno, abre no rés do chão com uma porta de duas folhas em madeira, com cantaria pétrea trabalhada, em forma de arco de volta perfeita. Esta porta dá acesso à loja das chaves e às habitações que ficam na parte superior do imóvel. Segue-se uma janela de uma folha, com caixilharia em alumínio seguida de três portas com caixilharia no mesmo material: a primeira destas portas é de abrir de duas folhas, sendo as outras apenas de uma folha, que funcionam como montra do estabelecimento comercial aí inserido. O primeiro andar é dominado por uma varanda corrida com guarda metálica. Esta estrutura serve de guarda a três portas de abrir de duas folhas, com cantaria pétrea simples. A primeira destas portas encontra-se tapada por um plástico, devido ao mau estado de conservação em que se encontra. No segundo andar observam-se três janelas de guilhotina, com cantaria pétrea,

A caleira e o tubo de queda, ambos em PVC, encontram-se visíveis e em bom estado de conservação. Além de servirem este imóvel, servem também o que se encontra do lado direito (R. Corpo de Deus, nº11).

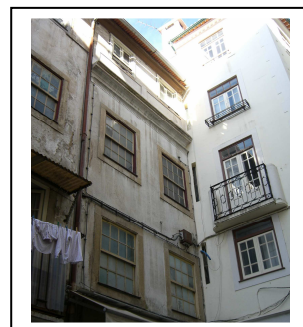
• Designação - Imóvel
• Local/Endereço - Rua Corpo de Deus, nº11
• Freguesia - S. Bartolomeu
• Concelho - Coimbra
• Distrito - Coimbra

• Descrição Geral e Pormenores Importantes → Trata-se de um prédio urbano com 4 pisos em razoável estado de conservação. É um edifício com duas fachadas, mantendo também uma para a Rua Visconde da Luz (nº93 a 89). O imóvel não tem pormenores notáveis, vale essencialmente pelo seu conjunto arquitectónico, mas mantém uma estrutura típica da casa tardo-medieval.

• Estado de Conservação → Razoável

• Transformações/destruições previstas → Fios eléctricos visíveis na fachada.
--

• Síntese Arquitectónica → O edifício abre no rés do chão com uma porta de duas folhas, com bandeira, que dá acesso ao estabelecimento comercial, com cantaria pétreia simples. A bandeira foi pintada, sendo transformada em painel publicitário do estabelecimento. Segue-se uma janela de uma folha fixa, adaptada a montra. No 1º andar, observam-se duas janelas de abrir de guilhotina, seguindo-se o mesmo esquema no andar seguinte. Entre o 2º e o 3º andar, a fachada é decorada com um friso em pedra, bastante saliente, que nos sugere a separação entre a parte mais antiga do imóvel e um acrescento. No 3º andar, possivelmente um acrescento, rasgam-se duas pequenas janelas de abrir de duas folhas, com cantaria pétreia simples. Junto ao telhado existe um friso em madeira, que funciona como suporte do beiral do telhado. A caleira e o tubo de queda, ambos em PVC, encontram-se visíveis e em bom estado de conservação. Além de servirem este imóvel, servem também o que se encontra do lado esquerdo (R. Corpo de Deus, nº9 - 9A).

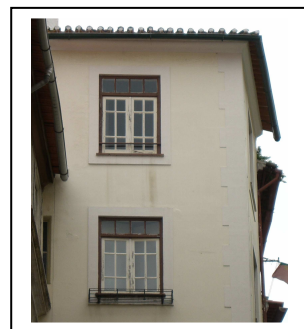
● Designação - Imóvel
● Local/Endereço - Rua Corpo de Deus, nº13 a 15
● Freguesia - S. Bartolomeu
● Concelho - Coimbra
● Distrito - Coimbra

● Função Origem → Habitação
● Função Actual → Habitação / Comércio
● Enquadramento → Esta rua estende-se, de sudoeste para noroeste, da Rua Ferreira Borges até ao ponto de convergência da Rua Martins de carvalho com a Rua do Colégio Novo. Neste local, junto da muralha, esteve situada durante vários séculos, uma das judiarias da cidade. A toponímia desta artéria está relacionada com o desacato eucarístico aqui ocorrido em 1361/62, a que se refere a Bula do Papa Bonifácio IX, de 1391.
● Descrição Geral e Pormenores Importantes → Trata-se de um prédio urbano com 5 pisos, m bom estado de conservação. O imóvel não tem pormenores notáveis, vale essencialmente pelo seu conjunto arquitectónico.
● Estado de Conservação → Bom

● Transformações/destruições previstas → Fios eléctricos visíveis na fachada, antenas de TV no telhado e estendais de roupa no 3º andar.

● Síntese Arquitectónica → O imóvel encontra-se em bom estado de conservação e apresenta-se com duas fachadas para a Rua Corpo de Deus. Na fachada virada a Sul: O edifício abre no r/c com uma porta de uma folha, com bandeira envidraçada, seguida de uma janela de uma folha, que não abre, funcionando como montra, e uma outra porta. Esta última encontra-se encerrada com um estore metálico, não permitindo que se descreva o tipo de porta que aí se encontra. Todo o conjunto (as duas portas e a janela) estão envolvidas por cantaria pétreas simples. No 1º andar rasga-se uma janela de duas folhas com bandeira envidraçada e cantaria pétreas simples. No 2º andar observa-se uma porta de duas folhas, com bandeira envidraçada e cantaria pétreas simples. A proteger a porta está uma pequena varanda com guarda metálica. Os 3º e 4º andares repetem o mesmo esquema aqui apresentado aquando da referência ao 1º andar. Na fachada virada a Este:

A esquina entre as duas fachadas é decorada com aparelho do tipo “*opus quadratum*”, tendo a meio um florão em pedra, o qual deixa cair água através da sua corola.

É visível no imóvel a caleira e o tubo de queda (em plástico e bom estado de conservação), bem como a chaminé do telhado.

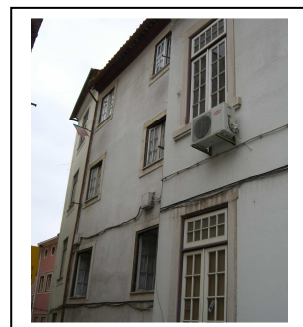
• Designação - Imóvel
• Local/Endereço - Rua Corpo de Deus, nº17 a 21
• Freguesia - S. Bartolomeu
• Concelho - Coimbra
• Distrito - Coimbra

• Função Origem → Habitação
• Função Actual → Habitação
• Enquadramento → Esta rua estende-se, de sudoeste para noroeste, da Rua Ferreira Borges até ao ponto de convergência da Rua Martins de carvalho com a Rua do Colégio Novo. Neste local, junto da muralha, esteve situada durante vários séculos, uma das judiarias da cidade. A toponímia desta artéria está relacionada com o desacato eucarístico aqui ocorrido em 1361/62, a que se refere a Bula do Papa Bonifácio IX, de 1391.
• Descrição Geral e Pormenores Importantes → Trata-se de um prédio urbano com 4 pisos, em razoável estado de conservação. O imóvel não tem pormenores notáveis, vale essencialmente pelo seu conjunto arquitectónico, justificado pela estrutura tardo-medieval.
• Estado de Conservação → Bom

• Transformações/destruições previstas → Fios eléctricos e caixas de electricidade na fachada, e estendais de roupa nos 2º e 3º pisos.

• Síntese Arquitectónica → O edifício, do séc. XIX, abre no r/c com uma porta de alumínio, de uma folha, com bandeira envidraçada. Segue-se outra porta, de duas folhas de abrir e outra idêntica. As três portas são envolvidas por cantaria pétreo simples. No 1º piso rasgam-se duas janelas de duas folhas com cantaria pétreo simples. Segue-se o mesmo esquema nos 2º e 3º pisos. O imóvel conserva a caleira e o tubo de queda em bom estado de conservação.
--

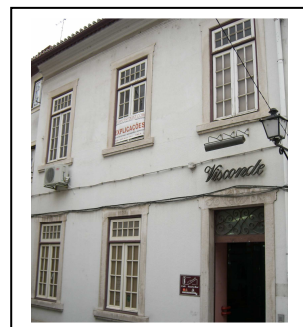
• Designação - Imóvel
• Local/Endereço - Rua Corpo de Deus, nº23
• Freguesia - S. Bartolomeu
• Concelho - Coimbra
• Distrito - Coimbra

• Função Origem → Habitação
• Função Actual → Habitação/ Comércio (Centro Comercial Visconde)
• Enquadramento → Esta rua estende-se, de sudoeste para noroeste, da Rua Ferreira Borges até ao ponto de convergência da Rua Martins de carvalho com a Rua do Colégio Novo. Neste local, junto da muralha, esteve situada durante vários séculos, uma das judiarias da cidade. A toponímia desta artéria está relacionada com o desacato eucarístico aqui ocorrido em 1361/62, a que se refere a Bula do Papa Bonifácio IX, de 1391.
• Descrição Geral e Pormenores Importantes → Trata-se de um prédio urbano com 2 pisos, em bom estado de conservação. Além do bom estado de conservação do imóvel, há a realçar a decoração da cantaria pétrea do edifício.
• Estado de Conservação → Bom

• Transformações/destruições previstas → Fios eléctricos na fachada, aparelho de ar condicionado no 1º andar e excesso de publicidade.

• Síntese Arquitectónica → O imóvel abre no r/c com duas janelas de duas folhas com bandeira envidraçada. Segue-se uma porta de uma folha, com bandeira envidraçada protegida por uma guarda metálica com motivos vegetalistas. As janelas e a porta do r/c tem cantaria pétrea decorada: por cima de cada uma das janelas está uma pequena flor e por cima da porta vemos uma imitação de um tímpano com decoração vegetalista. No 1º andar rasgam-se três janelas de duas folhas de abrir com bandeira envidraçada e cantaria pétrea simples. A harmonia da fachada é estragada pelo abuso de publicidade de várias lojas do centro comercial, bem como do aparelho de ar condicionado instalado por baixo de uma janela do 1º andar. A nível da cave observam-se duas janelas protegidas por guarda metálica e rede. O imóvel apresenta a caleira e o tubo de queda em bom estado de conservação.
--

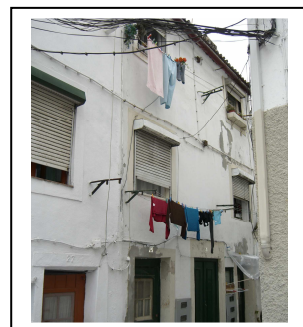
● Designação - Imóvel
● Local/Endereço - Rua Corpo de Deus, nº25 a 33
● Freguesia - S. Bartolomeu
● Concelho - Coimbra
● Distrito - Coimbra

● Função Origem → Habitação
● Função Actual → Habitação
● Enquadramento → Esta rua estende-se, de sudoeste para noroeste, da Rua Ferreira Borges até ao ponto de convergência da Rua Martins de carvalho com a Rua do Colégio Novo. Neste local, junto da muralha, esteve situada durante vários séculos, uma das judiarias da cidade. A toponímia desta artéria está relacionada com o desacato eucarístico aqui ocorrido em 1361/62, a que se refere a Bula do Papa Bonifácio IX, de 1391.
● Descrição Geral e Pormenores Importantes → Trata-se de um prédio urbano com 3 pisos, em razoável estado de conservação. O edifício tem como principal motivo de interesse os cachorros e as conchas floreiras a ladear as janelas.
● Estado de Conservação → Razoável

● Transformações/destruições previstas → Fios eléctricos na fachada, estores exteriores de plástico e estendais nas janelas.

● Síntese Arquitectónica → O edifício, típico da casa corrente de oitocentos, abre no r/c com 5 portas, sendo quatro de uma folha com uma janela a meio e outra porta de duas folhas. A seguir à primeira porta e à quarta porta existem duas pequenas janelas, sendo a primeira uma espécie de respirador, apenas protegida por uma rede e a outra é uma janela de uma folha protegida também por uma rede. No 1º andar rasgam-se três janelas: a primeira janela é de duas folhas de abrir, sendo as restantes de guilhotina. As três têm estores exteriores de plástico a protegê-las. No 2º andar observam-se quatro janelas de duas folhas de abrir, todas com estore branco de plástico exterior. Em bom estado encontram-se dois cachorros e duas meias conchas floreiras, visíveis a ladear janelas neste piso. Nos vários pisos, todas as portas e janelas têm cantaria pétrea simples. No 1º e 2º andares são comuns os estendais de roupa nas janelas, que tiram a harmonia à fachada. O tubo de queda e a caleira encontram-se em bom estado de conservação.

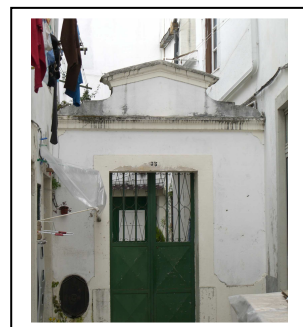
• Designação - Imóvel
• Local/Endereço - Rua Corpo de Deus, nº35
• Freguesia - S. Bartolomeu
• Concelho - Coimbra
• Distrito - Coimbra

• Função Origem → Habitação
• Função Actual → Habitação
• Enquadramento → Esta rua estende-se, de sudoeste para noroeste, da Rua Ferreira Borges até ao ponto de convergência da Rua Martins de carvalho com a Rua do Colégio Novo. Neste local, junto da muralha, esteve situada durante vários séculos, uma das judiarias da cidade. A toponímia desta artéria está relacionada com o desacato eucarístico aqui ocorrido em 1361/62, a que se refere a Bula do Papa Bonifácio IX, de 1391.
• Descrição Geral e Pormenores Importantes → Trata-se de um prédio urbano com 3 pisos. Tem como pormenor a realçar, a sua entrada, que se faz através de um portal que dá acesso a um pátio.
• Estado de Conservação → Razoável

• Transformações/destruições previstas → Fios eléctricos visíveis na fachada.
--

• Síntese Arquitectónica → O acesso ao imóvel faz-se através de um portal em pedra, encimado por um frontão interrompido. A sua porta é de duas folhas de abrir em ferro e tem cantaria pétrea simples. O imóvel tem três pisos. No r/c rasga-se uma janela de guilhotina de alumínio, seguido de uma porta de uma folha com uma janela a meio. No 1º andar observa-se uma janela de duas folhas, seguindo-se o mesmo esquema no andar seguinte.
--

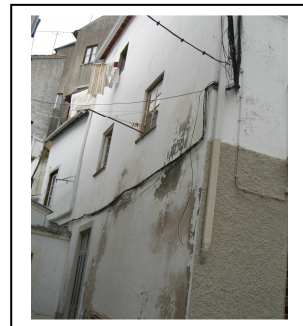
● Designação - Imóvel
● Local/Endereço - Rua Corpo de Deus, nº37 a 41
● Freguesia - S. Bartolomeu
● Concelho - Coimbra
● Distrito - Coimbra

● Função Origem → Habitação
● Função Actual → Comércio/ Habitação
● Enquadramento → Esta rua estende-se, de sudoeste para noroeste, da Rua Ferreira Borges até ao ponto de convergência da Rua Martins de carvalho com a Rua do Colégio Novo. Neste local, junto da muralha, esteve situada durante vários séculos, uma das judiarias da cidade. A toponímia desta artéria está relacionada com o desacato eucarístico aqui ocorrido em 1361/62, a que se refere a Bula do Papa Bonifácio IX, de 1391.
● Descrição Geral e Pormenores Importantes → Trata-se de um prédio urbano com 3 pisos. O imóvel não tem pormenores interessantes. É curioso apresentar três fachadas para a mesma rua, devido à irregularidade do traçado da mesma.
● Estado de Conservação → Bom

● Transformações/destruições previstas → Fios eléctricos visíveis na fachada, estores plásticos exteriores nas janelas e estendais na fachada.

● Síntese Arquitectónica → Devido à irregularidade do traçado da rua, este imóvel apresenta três fachadas para a mesma artéria. A fachada virada a Oeste apresenta no r/c uma porta de duas folhas em alumínio com bandeira envidraçada e cantaria pétrea simples. No 1º andar rasgam-se duas janelas de duas folhas de abrir, com parapeito em cimento. No 2º andar tem apenas uma janela de duas folhas de abrir, também com parapeito em cimento. Na fachada virada a Sul: No r/c rasga-se uma porta de uma folha quase toda envidraçada, que funciona como montra de uma loja. À volta da porta pode ver-se cantaria pétrea simples, totalmente forrada a mosaico. No 1º andar observa-se uma varanda gradeada em ferro, antecedida de uma porta de duas folhas de abrir em alumínio, com cantaria pétrea simples e um estore plástico branco exterior. No 2º andar podem ver-se duas janelas de duas folhas de correr e alumínio, com parapeito em cimento. As duas são servidas por um estendal de roldanas.

A fachada virada a Este é a mais simples.
No r/c existe uma porta de duas folhas, com cantaria pétrea simples.
No 1º piso rasga-se uma pequena janela de uma folha com parapeito em cimento, seguindo-se o mesmo esquema no andar seguinte.
O imóvel tem tubo de queda e a caleira em bom estado de conservação.

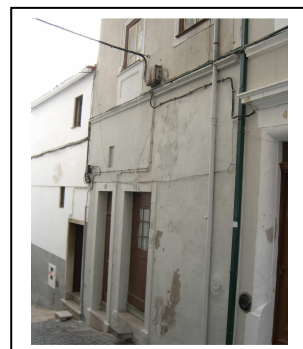
• Designação - Imóvel
• Local/Endereço - Rua Corpo de Deus, nº43 a 43 ^A
• Freguesia - S. Bartolomeu
• Concelho - Coimbra
• Distrito - Coimbra

• Função Origem → Habitação
• Função Actual → Habitação
• Enquadramento → Esta rua estende-se, de sudoeste para noroeste, da Rua Ferreira Borges até ao ponto de convergência da Rua Martins de carvalho com a Rua do Colégio Novo. Neste local, junto da muralha, esteve situada durante vários séculos, uma das judiarias da cidade. A toponímia desta artéria está relacionada com o desacato eucarístico aqui ocorrido em 1361/62, a que se refere a Bula do Papa Bonifácio IX, de 1391.
• Descrição Geral e Pormenores Importantes → Trata-se de um prédio urbano com 2 pisos. O seu principal motivo de interesse são as janelas de avental.
• Estado de Conservação → Razoável

• Transformações/destruições previstas → Fios eléctricos e caixas de electricidade visíveis na fachada, e antenas de TV nos telhados.
--

• Síntese Arquitectónica → O edifício seiscentista tem no r/c duas portas de uma folha, tendo a primeira uma bandeira e a segunda um janelão a meio. Ambas tem cantaria pétreas simples. Por cima da primeira porta, encontra-se uma pequena janela de uma folha, que se situa num andar intermédio, talvez como iluminação de uma escada de acesso ao andar superior. O r/c e o 1º andar são separados por um fino lintel pétreo. No 1º andar rasgam-se duas janelas de duas folhas de abrir com cantaria pétreas simples, tendo a primeira um magnífico avental. A caleira e o tubo de queda encontram-se visíveis e em bom estado de conservação.

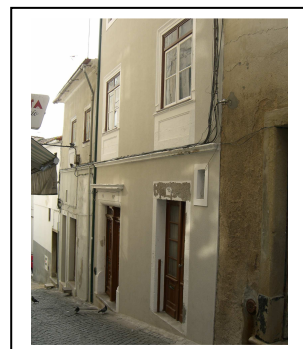
• Designação - Imóvel
• Local/Endereço - Rua Corpo de Deus, nº45 a 45 ^A
• Freguesia - S. Bartolomeu
• Concelho - Coimbra
• Distrito - Coimbra

• Função Origem → Habitação
• Função Actual → Habitação
• Enquadramento → Esta rua estende-se, de sudoeste para noroeste, da Rua Ferreira Borges até ao ponto de convergência da Rua Martins de carvalho com a Rua do Colégio Novo. Neste local, junto da muralha, esteve situada durante vários séculos, uma das judiarias da cidade. A toponímia desta artéria está relacionada com o desacato eucarístico aqui ocorrido em 1361/62, a que se refere a Bula do Papa Bonifácio IX, de 1391.
• Descrição Geral e Pormenores Importantes → Trata-se de um edifício de 3 pisos, mais um acrescento. O seu principal motivo de interesse reside nas janelas de avental, elemento típico do séc. XVI.
• Estado de Conservação → Bom

• Transformações/destruições previstas → Fios eléctricos visíveis na fachada.
--

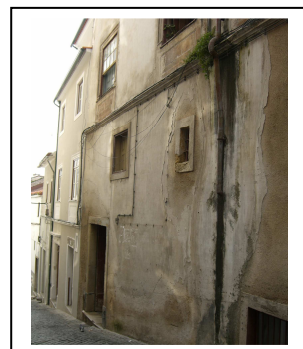
• Designação - Imóvel
• Local/Endereço - Rua Corpo de Deus, nº47 a 49
• Freguesia - S. Bartolomeu
• Concelho - Coimbra
• Distrito - Coimbra

• Função Origem →Habitação
• Função Actual → Habitação
• Enquadramento → Esta rua estende-se, de sudoeste para noroeste, da Rua Ferreira Borges até ao ponto de convergência da Rua Martins de carvalho com a Rua do Colégio Novo. Neste local, junto da muralha, esteve situada durante vários séculos, uma das judiarias da cidade. A toponímia desta artéria está relacionada com o desacato eucarístico aqui ocorrido em 1361/62, a que se refere a Bula do Papa Bonifácio IX, de 1391.
• Descrição Geral e Pormenores Importantes → Trata-se de um edifício de 3 pisos, habitado, em mau estado de conservação. O seu principal motivo de interesse reside nas janelas de avental e nas bombardas, elementos típicos do século XVI.
• Estado de Conservação → Mau

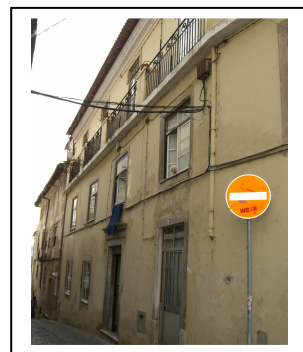
● Designação - Imóvel
● Local/Endereço - Rua Corpo de Deus, nº51 a 53
● Freguesia - S. Bartolomeu
● Concelho - Coimbra
● Distrito - Coimbra

● Função Origem → Habitação
● Função Actual → Creche / Habitação
● Enquadramento → Esta rua estende-se, de sudoeste para noroeste, da Rua Ferreira Borges até ao ponto de convergência da Rua Martins de carvalho com a Rua do Colégio Novo. Neste local, junto da muralha, esteve situada durante vários séculos, uma das judiarias da cidade. A toponímia desta artéria está relacionada com o desacato eucarístico aqui ocorrido em 1361/62, a que se refere a Bula do Papa Bonifácio IX, de 1391.
● Descrição Geral e Pormenores Importantes → Trata-se de um prédio urbano com três pisos. É um imóvel interessante pela sua imponência, destacando-se a enorme varanda que coroa o edifício a todo o comprimento.
● Estado de Conservação → Bom

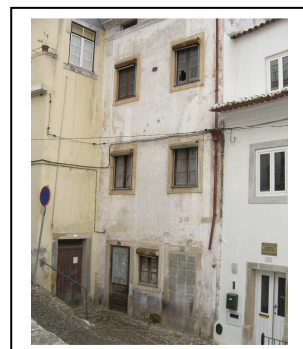
• Designação - Imóvel
• Local/Endereço - Rua Corpo de Deus, nº55
• Freguesia - S. Bartolomeu
• Concelho - Coimbra
• Distrito - Coimbra

• Função Origem → Habitação
• Função Actual → Desocupado (Ruína)
• Enquadramento → Esta rua estende-se, de sudoeste para noroeste, da Rua Ferreira Borges até ao ponto de convergência da Rua Martins de carvalho com a Rua do Colégio Novo. Neste local, junto da muralha, esteve situada durante vários séculos, uma das judiarias da cidade. A toponímia desta artéria está relacionada com o desacato eucarístico aqui ocorrido em 1361/62, a que se refere a Bula do Papa Bonifácio IX, de 1391.
• Descrição Geral e Pormenores Importantes → Imóvel urbano, com três pisos, desabitado, em mau estado de conservação. O imóvel não tem pormenores notáveis, vale essencialmente pelo seu conjunto arquitectónico, que deverá ser urgentemente recuperado.
• Estado de Conservação → Mau

• Transformações/destruições previstas → O estado de degradação é muito avançado, mas os elementos arquitectónicos da fachada, aquando das obras de recuperação, devem ser mantidos.

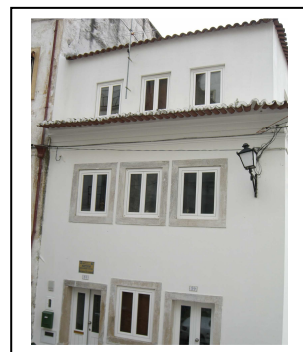
● Designação - Imóvel
● Local/Endereço - Rua Corpo de Deus, nº57 a 63
● Freguesia - S. Bartolomeu
● Concelho - Coimbra
● Distrito - Coimbra

● Função Origem → Habitação
● Função Actual → Sede da ASPP/PSP (Associação Sindical dos Profissionais da Policia de Segurança Pública)
● Enquadramento → Esta rua estende-se, de sudoeste para noroeste, da Rua Ferreira Borges até ao ponto de convergência da Rua Martins de carvalho com a Rua do Colégio Novo. Neste local, junto da muralha, esteve situada durante vários séculos, uma das judiarias da cidade. A toponímia desta artéria está relacionada com o descasto eucarístico aqui ocorrido em 1361/62, a que se refere a Bula do Papa Bonifácio IX, de 1391.
● Descrição Geral e Pormenores Importantes → Trata-se de um prédio urbano, com 3 pisos em bom estado de conservação. O imóvel não tem pormenores notáveis, vale essencialmente pelo seu conjunto arquitectónico, muito valorizado depois da sua recuperação concluída em 2005.
● Estado de Conservação → Bom

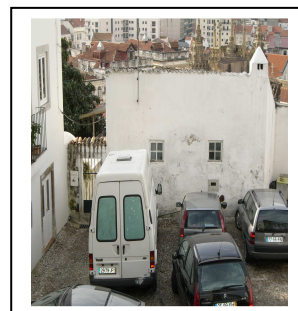
• Designação - Imóvel
• Local/Endereço - Rua Corpo de Deus, nº65
• Freguesia - S. Bartolomeu
• Concelho - Coimbra
• Distrito - Coimbra

• Função Origem →Habitação
• Função Actual → Habitação
• Enquadramento → Esta rua estende-se, de sudoeste para noroeste, da Rua Ferreira Borges até ao ponto de convergência da Rua Martins de carvalho com a Rua do Colégio Novo. Neste local, junto da muralha, esteve situada durante vários séculos, uma das judiarias da cidade. A toponímia desta artéria está relacionada com o desacato eucarístico aqui ocorrido em 1361/62, a que se refere a Bula do Papa Bonifácio IX, de 1391.
• Descrição Geral e Pormenores Importantes → Trata-se de um imóvel de um piso, destinado á habitação. O edifício não tem pormenores notáveis, sendo tão só um exemplo vulgar de “casa corrente”.
• Estado de Conservação → Razoável

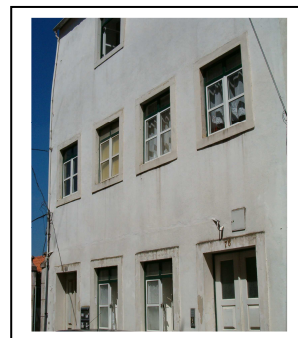
• Designação - Imóvel
• Local/Endereço - Rua Corpo de Deus, nº75
• Freguesia - S. Bartolomeu
• Concelho - Coimbra
• Distrito - Coimbra

• Função Origem →Habitação
• Função Actual → Habitação
• Enquadramento → Esta rua estende-se, de sudoeste para noroeste, da Rua Ferreira Borges até ao ponto de convergência da Rua Martins de carvalho com a Rua do Colégio Novo. Neste local, junto da muralha, esteve situada durante vários séculos, uma das judiarias da cidade. A toponímia desta artéria está relacionada com o desacato eucarístico aqui ocorrido em 1361/62, a que se refere a Bula do Papa Bonifácio IX, de 1391.
• Descrição Geral e Pormenores Importantes → Trata-se de um prédio urbano com 3 pisos. Estamos perante um edifício urbano de estrutura arquitectónica muito simples. Não tem pormenores decorativos e arquitectónicos de relevo.
• Estado de Conservação → Razoável

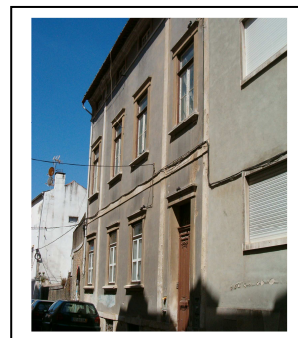
• Designação - Imóvel
• Local/Endereço - Rua Corpo de Deus, nº78 a 83
• Freguesia - S. Bartolomeu
• Concelho - Coimbra
• Distrito - Coimbra

• Função Origem → Habitação
• Função Actual → Habitação
• Enquadramento → Esta rua estende-se, de sudoeste para noroeste, da Rua Ferreira Borges até ao ponto de convergência da Rua Martins de carvalho com a Rua do Colégio Novo. Neste local, junto da muralha, esteve situada durante vários séculos, uma das judiarias da cidade. A toponímia desta artéria está relacionada com o desacato eucarístico aqui ocorrido em 1361/62, a que se refere a Bula do Papa Bonifácio IX, de 1391.
• Descrição Geral e Pormenores Importantes → Trata-se de um prédio urbano com 2 pisos. Estamos perante um edifício urbano de estrutura arquitectónica muito simples. Não tem pormenores decorativos e arquitectónicos de relevo.
• Estado de Conservação → Razoável

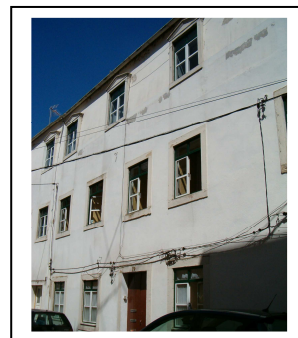
• Designação - Imóvel
• Local/Endereço - Rua Corpo de Deus, nº79
• Freguesia - S. Bartolomeu
• Concelho - Coimbra
• Distrito - Coimbra

• Função Origem → Habitação
• Função Actual → Habitação
• Enquadramento → Esta rua estende-se, de sudoeste para noroeste, da Rua Ferreira Borges até ao ponto de convergência da Rua Martins de carvalho com a Rua do Colégio Novo. Neste local, junto da muralha, esteve situada durante vários séculos, uma das judiarias da cidade. A toponímia desta artéria está relacionada com o desacato eucarístico aqui ocorrido em 1361/62, a que se refere a Bula do Papa Bonifácio IX, de 1391.
• Descrição Geral e Pormenores Importantes → Trata-se de um prédio urbano com 3 pisos. Estamos perante um edifício rico em história e com alguns pormenores arquitectónicos muito interessantes – frontões triangulares nos vãos do último piso – mas também são notórias as transformações que foi sofrendo ao longo dos séculos, o que torna muito difícil a definição da época de construção.
• Estado de Conservação → Razoável

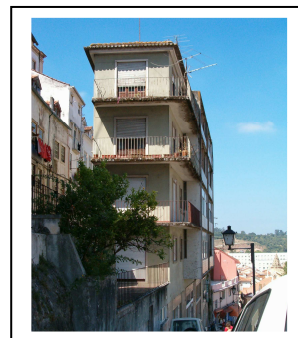
• Designação - Imóvel
• Local/Endereço - Rua Corpo de Deus, nº86 a 90
• Freguesia - S. Bartolomeu
• Concelho - Coimbra
• Distrito - Coimbra

• Função Origem → Habitação
• Função Actual → Habitação
• Enquadramento → Esta rua estende-se, de sudoeste para noroeste, da Rua Ferreira Borges até ao ponto de convergência da Rua Martins de carvalho com a Rua do Colégio Novo. Neste local, junto da muralha, esteve situada durante vários séculos, uma das judiarias da cidade. A toponímia desta artéria está relacionada com o desacato eucarístico aqui ocorrido em 1361/62, a que se refere a Bula do Papa Bonifácio IX, de 1391.
• Descrição Geral e Pormenores Importantes → Trata-se de um prédio urbano com 3 pisos. Trata-se de um prédio urbano que destoa pelas características modernas que apresenta, dos restantes imóveis desta zona histórica da cidade. Não tem elementos arquitectónicos e decorativos de relevo.
• Estado de Conservação → Razoável
