FICHA DE INVENTÁRIO

• **Local/Endereço**- Rua da Boa Vista, nº1

• **Local de Trabalho** → Gabinete para o Centro Histórico da Câmara Municipal de

Coimbra

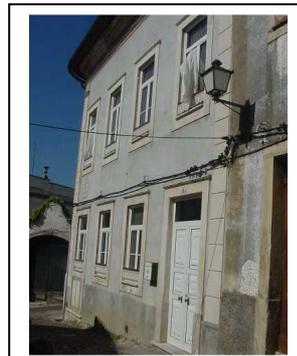
• **Descrição Geral e Pormenores Importantes**→ Trata-se de um prédio urbano, com 2 Pisos em razoável / bom estado de conservação. Sem pormenores notáveis, destacar o ritmo imprimido pelas janelas, dá à fachada um certo equilíbrio, bem ao gosto de transição do Século XIX par o XX.

• **Estado de Conservação**→ Razoável / Bom

• **Transformações/destruições previstas**→ Fios eléctricos visíveis na fachada

• **Síntese Arquitectónica**→ O rés do chão é composto por três janelas de duas folhas de abrir, com bandeira, com guarda de peitoril metálica, sendo a primeira janela adaptada, pois ainda é visível a estrutura de porta, através da cantaria; temos ainda uma porta de duas folhas de abrir com bandeira. Esta estrutura de duas portas denuncia a estrutura tardo medieval, em que o modelo da casa era adaptado á função comercial, tendo no r/c duas portas, uma destina à loja e a segunda à habitação que se encontrava, normalmente, nos andares superiores do imóvel.

No 1º andar temos quatro janelas de duas folhas de abrir, com bandeira, guarda de peitoril metálica e cantaria simples.

Todas as aberturas do imóvel possuem cantaria pétreo na sua envolvência.

Salienta-se, por fim, o cunhal do edifício que termina com meio capitel adossado à parede.

A caleira é em metal e o tubo de queda não se encontra visível.

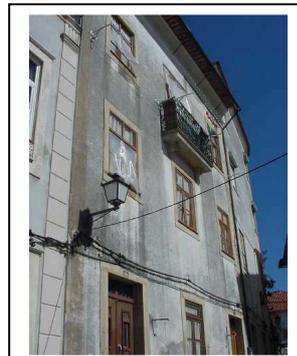
• Designação - Imóvel
• Local/Endereço - Rua da Boa Vista, nº3 a 5
• Freguesia - Sé Nova
• Concelho - Coimbra
• Distrito - Coimbra

• Função Origem →Habitação
• Função Actual → Habitação
• Enquadramento → A Rua da Boa Vista é a via que liga a Rua do Loureiro à Rua do Cabido, passando pela a Travessa do Cabido. Antes da denominação que hoje tem, passou pelas de Beco das Bruxas, Rua da Bandeira e Beco da Boa-Vista.
• Descrição Geral e Pormenores Importantes → Trata-se de um prédio urbano, com 3 Pisos em razoável estado de conservação. Sem pormenores notáveis, destacar o uso do ferro forjado – elementos típicos da arquitectura do ferro e da arquitectura corrente coimbrã.
• Estado de Conservação → Razoável

• Transformações/destruições previstas → Fios eléctricos e estendais visíveis na fachada

• Síntese Arquitectónica → No rés do chão encontramos uma porta de duas folhas de abrir, com dois postigos em vidro, com bandeira com guarda metálica e cantaria pétreia simples; segue-se uma janela de duas folhas de abrir, com bandeira e cantaria pétreia simples e, por fim, uma porta com duas folhas de abrir, com bandeira com guarda metálica. E cantaria pétreia simples. No 1º andar temos três janelas de duas folhas de abrir, com bandeira envidraçada e cantaria pétreia simples. No 2º piso observam-se duas janelas de duas folhas de abrir com bandeira envidraçada e cantaria pétreia. Dividindo esta estrutura, existe uma varanda com guarda metálica, suportada por dois cachorros, antecedida por uma porta de duas folhas de abrir com bandeira envidraçada. Na fachada foi colocado um candeeiro em ferro (alteração da iluminação pública realizada na década de 1990), de formato piramidal invertido, típico na zona da Alta. A caleira, em metal, é suportada por alguns ferros forjados, típicos da “arquitectura do ferro”, muito em moda na Alta Coimbrã, no século XIX. O tubo de queda é, igualmente, em metal.

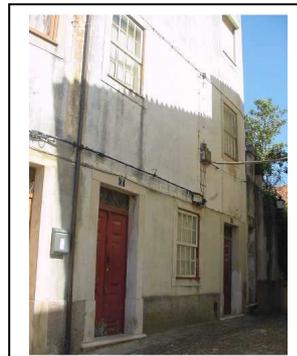
• **Local/Endereço**- Rua da Boa Vista, nº7 a 9

• **Descrição Geral e Pormenores Importantes**→ Trata-se de um prédio urbano, com 4 Pisos em razoável estado de conservação.

Tem poucos motivos de interesse, trata-se de um exemplar da arquitectura praticada em Coimbra na segunda metade do Séc. XX.

• **Estado de Conservação**→ Razoável

• **Transformações/destruições previstas**→ Fios eléctricos e persianas plásticas visíveis na fachada.

• **Síntese Arquitectónica**→ O edifício é composto, no rés do chão, por duas portas de uma folha de abrir, com bandeira envidraçada e guarda metálica e cantaria pétrea simples, seguindo-se uma janela de guilhotina com cantaria pétrea simples.

No 1º andar temos duas janelas de guilhotina com cantaria pétrea simples.

No 2º e 3º andar temos duas janelas de guilhotina com cantaria pétrea simples e persiana plástica branca exterior.

A caleira e o tubo de queda não estão visíveis.

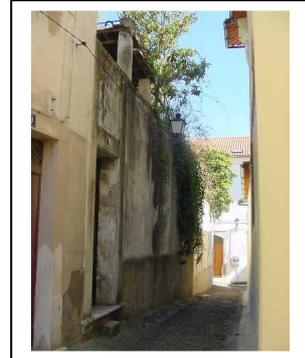
• **Local/Endereço**- Rua da Boa Vista, nº11

• **Descrição Geral e Pormenores Importantes**→ Trata-se de um prédio urbano, em razoável/mau estado de conservação.

• **Estado de Conservação**→ Razoável/Mau

• **Transformações/destruições previstas**→ Fios eléctricos visíveis na fachada

• **Síntese Arquitectónica**→ Este edifício está escondido atrás de um muro rasgado por um portão de duas folhas de abrir com guarda metálica que dá acesso a um pátio com habitações, não se podendo, portanto visualizar o seu interior.

Na fachada foi colocado um candeeiro em ferro (alteração da iluminação pública realizada na década de 1990), de formato piramidal invertido, típico na zona da Alta.
