## FICHA DE INVENTÁRIO

● <b>Designação</b> - Imóvel
● <b>Local/Endereço</b> - Rua da Boa Vista, nº6
● <b>Freguesia</b> - Sé Nova
● <b>Concelho</b> - Coimbra
● <b>Distrito</b> - Coimbra

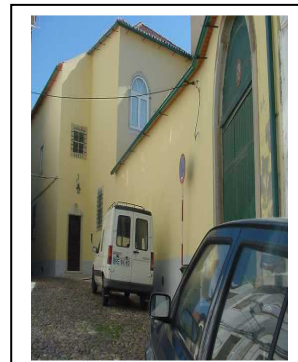
● <b>Transformações/destruições previstas</b> → Fios eléctricos visíveis na fachada
---

● <b>Síntese Arquitectónica</b> → O edifício que se estende por toda a rua, é composto, no rés do chão, por duas janelas fixas com resguardo metálico; segue-se uma janela de guilhotina com resguardo metálico; apresenta-se agora uma porta de uma folha de abrir, com postigo em vidro com guarda metálica e, por fim, uma janela de guilhotina com guarda metálica; mais à frente temos um portão de madeira de três folhas com bandeira. Este último elemento é um sinal de riqueza e desafogo, esta entrada seria utilizada para a entrada de mercadorias, sem comunicar directamente com a casa principal. (normalmente desaguam num pátio, que dará depois acesso às cozinhas). No 1º andar temos uma janela de duas folhas de abrir e uma janela de guilhotina com guarda metálica. Na fachada foi colocado um candeeiro em ferro (alteração da iluminação pública realizada na década de 1990), de formato piramidal invertido, típico na zona da Alta. A caleira, em metal, é suportada por grampos em ferro forjado, típicos da “arquitectura do ferro”, muito em moda na Alta Coimbrã no século XIX. O tubo de queda é igualmente em metal.
