## FICHA DE INVENTÁRIO

• <b>Designação</b> - Imóvel
• <b>Local/Endereço</b> - Rua do Norte, nº7
• <b>Freguesia</b> - Almedina
• <b>Concelho</b> - Coimbra
• <b>Distrito</b> - Coimbra

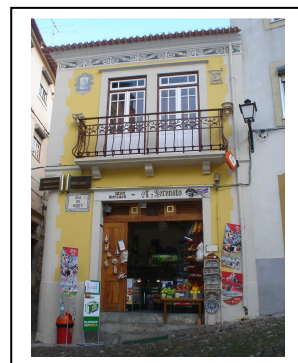
• <b>Descrição Geral e Pormenores Importantes</b> → Trata-se de um prédio urbano, com 2 Pisos em razoável estado de conservação, que se prolonga para a Rua Borges Carneiro n.º 2 a 6. Temos a destacar, no presente imóvel, os elementos decorativos: ao estilo de “Art Nouveau” (uma expressão artística do início do Século XX, que não teve grande adesão e impacto em Portugal) - o lambril pintado que encima o imóvel; a decoração com guarda metálica e ainda a presença de painéis de azulejos na fachada, bem ao gosto do século XIX. Estamos perante uma estrutura novecentista com elementos decorativos mais tardios.

• <b>Estado de Conservação</b> → Razoável

• <b>Transformações/destruições previstas</b> → Fios eléctricos visíveis na fachada.
--

• <b>Síntese Arquitectónica</b> → O edifício é rasgado no rés do chão por uma porta de quatro folhas, com cantaria simples e um pequeno frontão. No 1º andar observa-se uma varanda, com guarda metálica, suportada por três cachorros, antecedida de duas portas de duas folhas de abrir com bandeira envidraçada, ladeada por duas peanhas, trabalhadas e diferentes na forma. As referidas portas são ladeadas por: a do lado esquerdo por um painel de azulejos azul e branco, representando Santo António e o Menino, rodeado por uma moldura floral colorida; a porta do lado direito é ladeada por um medalhão em pedra, com uma figura feminina esculpida ao centro. O imóvel é rematado por um friso pintado ao estilo “art nouveau”, decoração esta constante em imóveis do século XIX, cujos proprietários gostavam de aparentar alguma
--

A caleira não se encontra visível e o tubo de queda é em plástico.

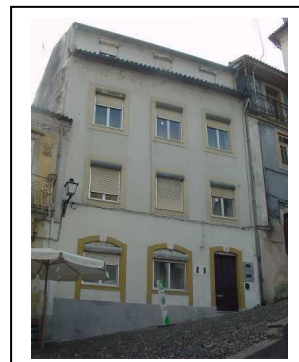
• <b>Designação</b> - Imóvel
• <b>Local/Endereço</b> - Rua do Norte, nº9
• <b>Freguesia</b> - Almedina
• <b>Concelho</b> - Coimbra
• <b>Distrito</b> - Coimbra

• <b>Descrição Geral e Pormenores Importantes</b> → Trata-se de um prédio urbano, com 4 Pisos em razoável estado de conservação. Embora estejamos perante um imponente imóvel, não apresenta grandes motivos de interesse, estando bastante desvirtuado devido às alterações que tem sofrido ao longo dos tempos. Vale pelo seu conjunto sóbrio e harmonioso.

• <b>Estado de Conservação</b> → Razoável

• <b>Transformações/destruições previstas</b> → Fios eléctricos, estores e alumínios visíveis na fachada.
---

• <b>Síntese Arquitectónica</b> → O edifício é rasgado no rés o chão por duas janelas de duas folhas de abrir, com bandeira, cantaria simples e persiana plástica exterior e por uma porta de duas folhas de abrir, envidraçada com cantaria simples. No 1º andar observam-se três janelas de duas folhas de abrir com persiana exterior e cantaria simples. Segue-se o mesmo esquema no piso seguinte. O 3º andar, levemente recuado em relação ao restante edifício, apresenta três janelas de duas folhas de abrir, com persiana exterior. Na fachada foi colocado um candeeiro em ferro (alteração da iluminação pública realizada na década de 1990), de formato piramidal invertido, típico na zona da Alta. A caleira e o tubo de queda são em metal.
--

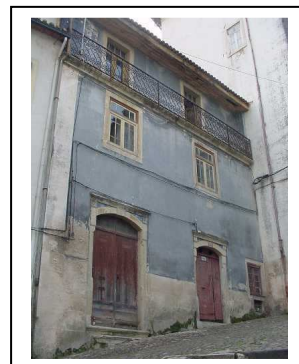
● <b>Designação</b> - Imóvel
● <b>Local/Endereço</b> - Rua do Norte, nº11 a 13
● <b>Freguesia</b> - Almedina
● <b>Concelho</b> - Coimbra
● <b>Distrito</b> - Coimbra

● <b>Estado de Conservação</b> → Razoável / Mau

● <b>Transformações/destruições previstas</b> → Fios eléctricos visíveis na fachada.
--

● <b>Síntese Arquitectónica</b> → O edifício apresenta no rés do chão uma porta de duas folhas, com bandeira envidraçada em forma de arco abatido, com cantaria pétreia simples e um pequeno frontão decorado com azulejo (no século XIX existiu em Coimbra uma necessidade de demonstração de poder, sendo esta necessidade notória através da decoração de fachadas – quanto maior era a decoração, mais rico seria o seu proprietário. Decorou-se esta fachada com a criação dos pequenos frontões sobre as portas, decorados com azulejos.); segue-se uma porta de duas folhas de abrir, com bandeira com duas aberturas circulares, um pequeno frontão decorado com azulejos e cantaria pétreia simples; por fim, observa-se uma janela de duas folhas de abrir com cantaria pétreia simples. No 1º andar rasgam-se duas janelas de duas folhas de abrir, com bandeira envidraçada e cantaria pétreia simples. No 2º piso temos uma varanda com guarda metálica a todo o comprimento do imóvel,

precedida de duas portas de duas folhas de abrir, com bandeira envidraçada e cantaria pétrea simples.

A caleira não se encontra visível e o tubo de queda é metal.

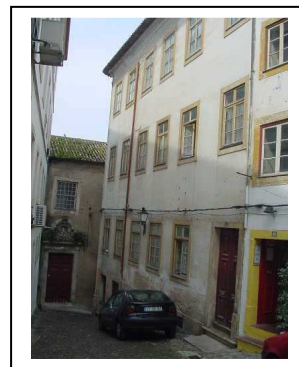
● <b>Designação</b> - Imóvel
● <b>Local/Endereço</b> - Rua do Norte, nº15 a 23
● <b>Freguesia</b> - Almedina
● <b>Concelho</b> - Coimbra
● <b>Distrito</b> - Coimbra

● <b>Estado de Conservação</b> → Razoável/Mau

● <b>Transformações/destruições previstas</b> → Fios eléctricos visíveis na fachada.
--

● <b>Síntese Arquitectónica</b> → O edifício adaptado ao traçado da rua do Norte originou que a sua arquitectura se encontrasse em L. Isto conduziu a que houvesse uma divisão nos n.ºs de polícia, os n.ºs 15 a 19 ficaram de um lado da rua e os n.ºs 21 a 23 ficaram do outro lado. Assim, nos n.ºs 15 a 19 o edifício abre no rés do chão com uma porta envidraçada, de duas folhas de abrir, com bandeira de guarda metálica e cantaria pétrea simples; segue-se uma fresta, que servia normalmente para ventilação e uma porta de duas folhas de abrir, com postigo, bandeira de guarda metálica, com cantaria pétrea simples; em seguida, observa-se uma janela de duas folhas de abrir com cantaria pétrea simples e uma porta de duas folhas de abrir, com bandeira, guarda metálica e cantaria pétrea simples; observa-se uma segunda fresta; por último uma janela de duas folhas de abrir com cantaria pétrea simples. No 1º andar temos uma janela de duas folhas de abrir com cantaria pétrea simples,

uma fresta e, por fim, duas janelas iguais à primeira descrita.

No 2º andar temos uma janela de duas folhas de abrir, com bandeira e cantaria pétreas simples; seguem-se três pequenas varandas seguidas, com guarda metálica, precedidas por uma porta de duas folhas de abrir, com bandeira e cantaria pétreas simples; termina com uma janela igual à primeira descrita, no 2º andar.

No 3º e 4º andares temos cinco janelas de duas folhas de abrir, com bandeira e cantaria pétreas simples.

Nos n.ºs 21 a 23 o edifício abre no rés do chão com uma porta de duas folhas de abrir, com bandeira e cantaria pétreas simples; seguem-se três janelas de duas folhas de abrir, com guarda metálica com motivos floreados e cantaria pétreas simples (estas vão acompanhando o traçado da rua e assim vão diminuindo sucessivamente de tamanho à medida que vamos subindo a referida rua).

No 1º andar temos cinco janelas de duas folhas de abrir, com bandeira e cantaria pétreas simples.

O n.º 23, no rés do chão (o que equivale ao 1º andar do n.º 21) abre com uma porta de duas folhas de abrir com cantaria pétreas simples.

Nos 2º e 3º andares encontramos seis janelas de duas folhas de abrir, com bandeira e cantaria pétreas simples.

Na fachada foi colocado um candeeiro em ferro (alteração da iluminação pública realizada na década de 1990), de formato piramidal invertido, típico na zona da Alta.

A caleira e tubo de queda são em metal.

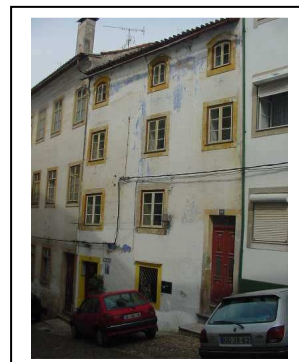
• <b>Designação</b> - Imóvel
• <b>Local/Endereço</b> - Rua do Norte, nº25 a 27
• <b>Freguesia</b> - Almedina
• <b>Concelho</b> - Coimbra
• <b>Distrito</b> - Coimbra

• <b>Função Origem</b> → Habitação
• <b>Função Actual</b> → Habitação / Comércio
• <b>Enquadramento</b> → A Rua do Norte, em parte já desaparecida em consequência das obras da construção da cidade universitária, estendia-se do Largo da Sé Velha à Rua Larga, também desaparecida, junto da Porta Férrea da Universidade e ramificava-se para poente pela Travessa da Rua do Norte, que a ligava à Rua Borges Carneiro. O seu nome só aparece vulgarizado a partir do século XVIII, se bem que não haja qualquer dúvida quanto à sua antiguidade.
• <b>Descrição Geral e Pormenores Importantes</b> → Trata-se de um prédio urbano, com 4 Pisos em razoável estado de conservação. Trata-se de um imóvel típico do século XIX, sendo de realçar o ritmo imprimido pelas janelas, que fazem a decoração da própria fachada.
• <b>Estado de Conservação</b> → Razoável

• <b>Transformações/destruições previstas</b> → Fios eléctricos visíveis na fachada.
--

• <b>Síntese Arquitectónica</b> → O edifício é composto no rés do chão por uma porta de duas folhas de abrir, com postigo e cantaria pétreas simples; segue-se uma janela de duas folhas de abrir com guarda metálica e cantaria pétreas simples e, por fim, uma porta de duas folhas de abrir, com bandeira envidraçada com guarda metálica e cantaria pétreas simples. No 1º andar encontramos duas janelas de duas folhas de abrir com cantaria pétreas simples. Nos 2º e 3º andares encontramos três janelas de duas folhas de abrir com cantaria pétreas simples. A caleira e o tubo de queda são em metal.
---

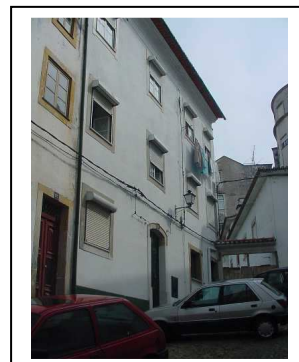
• <b>Designação</b> - Imóvel
• <b>Local/Endereço</b> - Rua do Norte, nº29
• <b>Freguesia</b> - Almedina
• <b>Concelho</b> - Coimbra
• <b>Distrito</b> - Coimbra

• <b>Função Origem</b> →Habitação
• <b>Função Actual</b> → Habitação
• <b>Enquadramento</b> → A Rua do Norte, em parte já desaparecida em consequência das obras da construção da cidade universitária, estendia-se do Largo da Sé Velha à Rua Larga, também desaparecida, junto da Porta Férrea da Universidade e ramificava-se para poente pela Travessa da Rua do Norte, que a ligava à Rua Borges Carneiro. O seu nome só aparece vulgarizado a partir do século XVIII, se bem que não haja qualquer dúvida quanto à sua antiguidade.
• <b>Descrição Geral e Pormenores Importantes</b> → Trata-se de um prédio urbano, com 3 Pisos em razoável / bom estado de conservação. O edifício não tem pormenores notáveis, sendo tão só um exemplo vulgar de “casa corrente” típica do século passado.
• <b>Estado de Conservação</b> → Razoável / Bom

• <b>Transformações/destruições previstas</b> → Fios eléctricos e estores de plástico exteriores visíveis na fachada.
---

• <b>Síntese Arquitectónica</b> → O edifício no rés do chão é composto por uma entrada de ar, seguido de uma janela de duas folhas de abrir, com persiana plástica exterior, e cantaria pétrea simples; observa-se, de seguida, uma porta de duas folhas de abrir, com bandeira envidraçada e cantaria pétrea simples; por fim, rasga-se uma janela de duas folhas de abrir, com cantaria pétrea simples e uma última janela com postigo em madeira e cantaria pétrea simples(é visível que estas janelas foram alvo de uma adaptação uma vez que se mantém na cantaria uma estrutura de porta). No 1º e 2º andares existem quatro janelas de duas folhas de abrir, com bandeira envidraçada, persiana plástica exterior e cantaria pétrea simples. Na fachada foi colocado um candeeiro em ferro (alteração da iluminação pública realizada na década de 1990), de formato piramidal invertido, típico na zona da Alta. A caleira e tubo de queda são em metal.

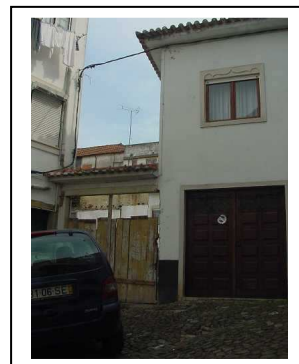
• <b>Designação</b> - Imóvel
• <b>Local/Endereço</b> - Rua do Norte, nº35
• <b>Freguesia</b> - Almedina
• <b>Concelho</b> - Coimbra
• <b>Distrito</b> - Coimbra

• <b>Síntese Arquitectónica</b> → Do n.º 35 apenas é visível um portão, improvisado, de entrada que dá acesso a um pátio, com edificado no seu interior, impossível de verificar na parte de fora.
--

À data da actualização da presente ficha, encontrava-se no Gabinete para o Centro Histórico da CMC um pedido de licenciamento para uma obra no referido imóvel, da total responsabilidade de particulares.
<b>Actualização da presente ficha:</b>
<b>Responsável</b> → Luisa Maria Silva, Técn. Sup. História da Arte, GCH/CMC
<b>Data</b> → Abril de 2007

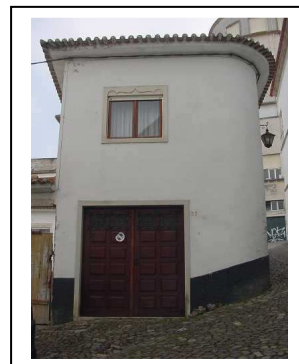
● <b>Designação</b> - Imóvel
● <b>Local/Endereço</b> - Rua do Norte, nº37 e 39
● <b>Freguesia</b> - Almedina
● <b>Concelho</b> - Coimbra
● <b>Distrito</b> - Coimbra

● <b>Função Origem</b> → Habitação
● <b>Função Actual</b> → Habitação
● <b>Enquadramento</b> → A Rua do Norte, em parte já desaparecida em consequência das obras da construção da cidade universitária, estendia-se do Largo da Sé Velha à Rua Larga, também desaparecida, junto da Porta Férrea da Universidade e ramificava-se para poente pela Travessa da Rua do Norte, que a ligava à Rua Borges Carneiro. O seu nome só aparece vulgarizado a partir do século XVIII, se bem que não haja qualquer dúvida quanto à sua antiguidade.
● <b>Descrição Geral e Pormenores Importantes</b> → Trata-se de um prédio urbano, com 2 Pisos em razoável / bom estado de conservação. Devido às obras que sofreu em meados do século XX, é de realçar a decoração nas cantarias pétreas do imóvel, possivelmente um reaproveitamento das obras de recuperação. Embora em bom estado de conservação, é um imóvel que destoa dos envolventes.
● <b>Estado de Conservação</b> → Razoável / Bom

● <b>Transformações/destruições previstas</b> → Fios eléctricos e estores plásticos exteriores visíveis na fachada.
---

● <b>Síntese Arquitectónica</b> → O edifício adaptado ao traçado da rua originou que a sua arquitectura se encontrasse em L. Assim, temos no rés do chão, no n.º 37 - um portão de madeira de duas folhas de abrir, com postigo com guarda metálica (portão de garagem) e cantaria pétrea simples; no n.º 39 observam-se duas janelas de duas folhas de abrir, com persiana exterior plástica e cantaria pétrea com motivos geométricos na verga; segue-se uma porta de duas folhas de abrir, com postigo com guarda metálica e cantaria pétrea com motivos geométricos na verga; termina com duas janelas de duas folhas de abrir, com guarda metálica, persiana plástica exterior e cantaria pétrea com motivos geométricos na verga. No 1º andar encontramos, no n.º 37 rasga-se uma janela de duas folhas de abrir, com persiana plástica exterior e cantaria com motivos geométricos na verga; no n.º 39 observam-se duas janelas iguais à última descrita. Na fachada foi colocado um candeeiro em ferro (alteração da iluminação pública realizada na década de 1990), de formato piramidal invertido, típico na zona da Alta.

Não é visível caleira e tubo de queda.

O imóvel aderiu ao Programa “Coimbra com mais Encanto”, aguardando intervenção. (O programa “Coimbra com mais Encanto” faculta gratuitamente tinta para pinturas de imóveis isentando os proprietários de taxas e licenças, com a obrigação de embutir as infra-estruturas aéreas nas fachadas.)
