## FICHA DE INVENTÁRIO

| • <b>Local/Endereço</b> - Rua das Esteirinhas, N°1 a 5 |
| • <b>Freguesia</b> - Almedina |

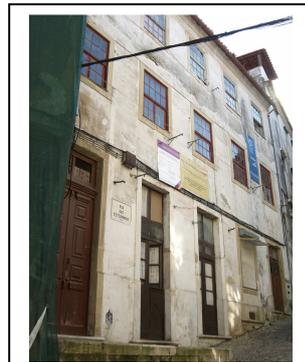
| • <b>Descrição Geral e Pormenores Importantes</b> → Trata-se de um edifício de 3 pisos, habitado, em mau estado de conservação. Tem como principais motivos de interesse as janelas quinhentistas.<br>O imóvel, pelas características que apresenta, conta-se como um dos mais antigos da Alta de Coimbra, sendo por isso muito urgente a sua preservação. |
| • <b>Estado de Conservação</b> → Mau |

| • <b>Transformações/destruições previstas</b> → Fios eléctricos visíveis na fachada, caixa de electricidade na fachada entre o r/c e o 1º andar, presença de persianas exteriores nas janelas do r/c e estendais nas janelas dos 1º e 2º andares. |

| • <b>Síntese Arquitectónica</b> → Trata-se de um edifício de três pisos, em mau estado de conservação.<br>A fachada apresenta, no rés-do-chão três portas de duas folhas, com bandeira envidraçada; Enquanto que a primeira porta é toda de madeira, as outras duas são cortadas a meio, abrindo a parte de cima independentemente da de baixo, como se fossem janelas. Segue-se uma janela, que por ter o estore exterior totalmente fechado, não se consegue ver o seu tipo. Por fim, temos uma quarta porta na fachada, de duas folhas, com bandeira envidraçada. Na porta vêem-se dois postigos, protegidos por grades.<br>No 1º andar rasgam-se cinco janelas. Embora sejam todas caracteristicamente de guilhotina, a primeira, segunda e quarta janelas têm como característica que a parte de baixo é dividida em duas folhas de abrir, além de também puderem funcionar como, simplesmente, de guilhotina. As restantes janelas são apenas de guilhotina.<br>No 2º piso observam-se cinco janelas de guilhotina.<br>Todas as portas e janelas do edifício são rodeadas de cantaria pétreia simples, em bom estado de conservação. |

A caleira e o tubo de queda são em plástico e encontram-se visíveis e em bom estado de conservação.

Edifício a intervencionar ao abrigo do Programa PRAUD 2002; à data da actualização da presente ficha, encontravam-se as obras em curso.

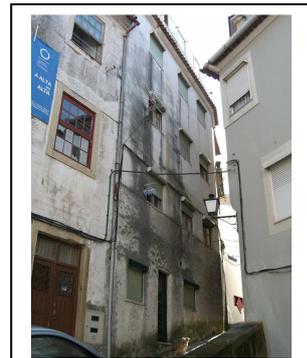
| • <b>Local/Endereço</b> - Rua das Esteirinhas, N°7 |

| • <b>Descrição Geral e Pormenores Importantes</b> → Trata-se de um prédio urbano, com 4 pisos mais terraço, em razoável estado de conservação.<br>O imóvel não têm pormenores notáveis, vale essencialmente pelo seu conjunto arquitectónico, justificado pelo ritmo imprimido pelas janelas. |
| • <b>Estado de Conservação</b> → Razoável |

| • <b>Transformações/destruições previstas</b> → Fios eléctricos visíveis na fachada, estores exteriores em todas as janelas e uma antena de TV presa a uma janela. |

| • <b>Síntese Arquitectónica</b> → O edifício abre no r/c com uma janela de duas folhas de abrir, uma porta de uma folha e outra janela de duas folhas de abrir.<br>No 1º andar rasgam-se quatro janelas de duas folhas de abrir, seguindo-se o mesmo esquema no andar seguinte. Quanto ao 3º piso, podemos observar três janelas de duas folhas de abrir, e, ocupando o canto do imóvel, uma varanda com protecção em pedra, com um pequeno telheiro apoiado num dos cantos por uma coluna quadrangular.<br>No último andar, que parece ter sido um acréscimo, é visível um terraço, estando metade tapado com um telheiro, suportado com barrotes de madeira. A outra parte está protegida por uma marquise, tendo janelas de correr de duas folhas, por cima do muro do terraço.<br>Todas as janelas do imóvel têm um estore plástico verde no exterior, e no 2º andar, a 1ª janela tem presa uma antena de TV.<br>Não são visíveis, nem a caleira, nem o tubo de queda. |

Edifício a intervencionar ao abrigo do Programa PRAUD 2002; à data da actualização da presente ficha, encontrava-se em execução o levantamento arquitectónico do imóvel para se proceder ao seu projecto de reabilitação.

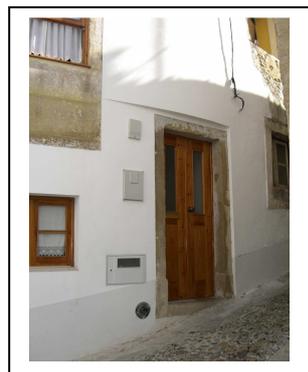
| ● <b>Local/Endereço</b> - Rua das Esteirinhas, Nº1 a 5 |

| ● <b>Descrição Geral e Pormenores Importantes</b> → Trata-se de um edifício de 3 pisos, em bom estado de conservação. É de realçar as janelas de cantaria e avental de pedra muito bem conservados. |
| ● <b>Estado de Conservação</b> → Bom |

| ● <b>Transformações/destruições previstas</b> → Fios eléctricos visíveis na fachada. |

| ● <b>Síntese Arquitectónica</b> → Este imóvel foi recuperado no final do ano 2005, o que faz com que ele à data da elaboração desta ficha de inventário, o imóvel se encontre em excelente estado de conservação.<br>É um imóvel típico da Alta, com 3 pisos, embora parte do edifício só tenha um, pois por dentro tem um jardim interior.<br>No r/c rasga-se uma pequena janela de duas folhas de abrir, seguida de uma porta também de duas folhas de abrir. A porta conserva à sua volta a cantaria pétrea simples original.<br>No 1º andar podemos observar uma janela de duas folhas de abrir, com parapeito em mármore. Segue-se uma janela de guilhotina com cantaria pétrea, bem como com avental igualmente pétreo.<br>O 2º andar não ocupa todo o imóvel, mas apenas parte da fachada na zona da porta da entrada. Aí podemos observar uma janela de guilhotina, mais pequena que a do primeiro andar, também com cantaria e avental em pedra.<br>É visível o tubo de queda, bem como a caleira e ambos se encontram em bom estado de conservação. |

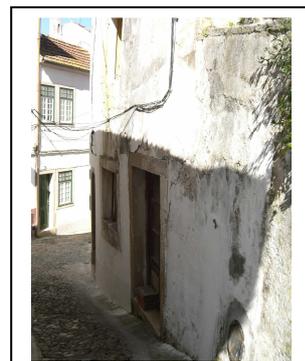
| ● <b>Local/Endereço</b> - Rua das Esteirinhas, N°13 a 15 |

| ● <b>Descrição Geral e Pormenores Importantes</b> → Trata-se de um prédio urbano com três pisos, em mau estado de conservação. Talvez devido a esta situação não se consigam apontar pormenores notáveis, à excepção de uma das entradas que possui um pequeno alpendre, suportado por uma coluna octogonal e capitel cubico. |
| ● <b>Estado de Conservação</b> → Mau, ameaçando ruína parcial. |

| ● <b>Transformações/destruições previstas</b> → Fios eléctricos visíveis na fachada e pedras do imóvel em queda. |

| <p>● <b>Síntese Arquitectónica</b>→ O edifício apresenta-se em mau estado de conservação, ameaçando ruína parcial, logo, torna-se difícil distinguir os elementos mais importantes que tem ou já teve. Ainda assim, conseguem-se distinguir os elementos estruturantes da fachada.</p> <p>No r/c observa-se uma janela de duas folhas, seguida de uma porta de duas folhas, ambas com cantaria pétreas simples.</p> <p>No 1º andar rasga-se uma janela com cantaria pétreas simples, mas, devido ao seu mau estado de conservação, não se consegue apontar o tipo de janela em questão.</p> <p>Ao nível do 1º andar, e devido ao nível de inclinação da Rua das Esteirinhas, encontra-se uma outra porta. É uma porta de uma folha, com cantaria pétreas, coberta por alpendre com telha, amparado por uma coluna octogonal com capitel quadrado. Ao alpendre tem-se acesso por um lance de sete degraus, ladeados por um muro, que no seu início tem uma coluna adossada.</p> <p>No 2º andar abre-se uma janela de duas folhas com cantaria e avental em pedra. A janela é ladeada por dois cachorros, estando o do lado direito parcialmente destruído. Um pouco abaixo desta janela encontra-se uma pequena placa temática alusiva à Companhia Seguradora Fidelidade.</p> <p>O imóvel já não tem caleira nem tubo de queda.</p> |

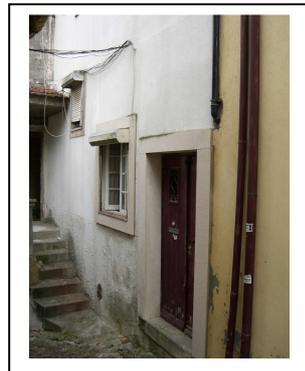
| • <b>Local/Endereço</b> - Rua das Esteirinhas, N°17 |

| • <b>Descrição Geral e Pormenores Importantes</b> → Trata-se de um prédio urbano com dois andares em razoável estado de conservação. A antiguidade da casa é confirmada pela sua estrutura arquitectónica: pequenas dimensões, poucas janelas e adaptação ao traçado da rua. |
| • <b>Estado de Conservação</b> → Razoável. |

| • <b>Transformações/destruições previstas</b> → Fios eléctricos visíveis na fachada; presença de estores de plástico exteriores nas janelas. |

| <p>•<b>Síntese Arquitectónica</b>→ O edifício abre-se no r/c com uma janela de duas folhas de abrir e uma porta também de duas folhas de abrir; ambos os elementos arquitectónicos estão rodeados de cantaria pétreia simples.</p> <p>Entre o r/c e o 1º andar, existe uma pequena janela de duas folhas, com cantaria pétreia simples. A existência de aberturas entre os vários pisos é característica dos imóveis mais antigos, que, juntando o aproveitamento necessário da casa relativamente ao desnivelamento do terreno, se iam construindo divisões entre os pisos como forma de rentabilização do espaço.</p> <p>No 1º piso rasgam-se duas janelas de duas folhas de abrir. As janelas deste piso encontram-se em muito mau estado, tendo já desaparecido a cantaria pétreia.</p> <p>Todas as janelas do imóvel tem estores plásticos exteriores.</p> <p>A caleira e o tubo de queda são de plástico, encontram-se visíveis e em bom estado de conservação.</p> |
