FICHA DE INVENTÁRIO

| ● Local/Endereço - Rua das Esteirinhas, N°4 a 8 |
| ● Freguesia - Almedina |
| ● Concelho - Coimbra |

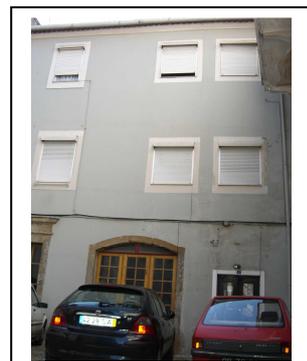
| ● Descrição Geral e Pormenores Importantes → Trata-se de um prédio urbano, com 3 pisos, em bom estado de conservação. O imóvel não tem pormenores notáveis, vale essencialmente pelo seu conjunto arquitectónico, nomeadamente no que respeita à estrutura tardo-medieval visível no comércio existente no piso térreo e nas janelas de guilhotina, típicas da arquitectura corrente praticada em Coimbra a partir do século XIX e XX. Neste imóvel há ainda a realçar a existência de duas bombardas junto ao telhado. |
| ● Estado de Conservação → Bom |

| ● Transformações/destruições previstas → Fios eléctricos na fachada e a presença de estores de plástico brancos no exterior das janelas. |

| ● Síntese Arquitectónica → O r/c abre-se com três portas: a primeira de duas folhas de abrir, com cantaria pétrea simples; a segunda de três folhas com bandeira em arco e com cantaria pétrea simples; a terceira porta, mais pequena que as restantes, é de duas folhas de abrir e tem também cantaria pétrea, mas caiada. No 1º piso rasgam-se quatro janelas de guilhotina, com cantaria pétrea caiada, todas com estores brancos exteriores às janelas. O 2º andar segue o mesmo esquema, com as quatro janelas. Junto ao telhado, em cada uma das esquinas da fachada do imóvel, encontram-se duas bombardas, em excelente estado de conservação. A caleira e o tubo de queda são em plástico, visíveis e em bom estado de conservação. |

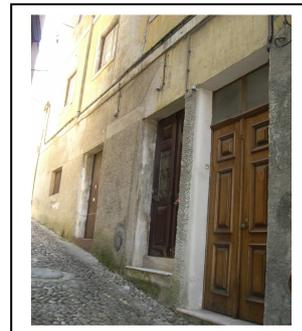
| • Local/Endereço - Rua das Esteirinhas, N°10 a 14 |

| • Descrição Geral e Pormenores Importantes → Trata-se de um edifício de 3 pisos, em razoável estado de conservação. O imóvel não tem pormenores notáveis, vale essencialmente pelo seu conjunto arquitectónico, nomeadamente no que respeita à disposição das janelas na fachada. |
| • Estado de Conservação → Razoável |

| • Transformações/destruições previstas → Fios eléctricos e estendais visíveis na fachada. |

| • Síntese Arquitectónica → O edifício abre-se no r/c com uma pequena janela de duas folhas de abrir, protegida com uma rede. Seguem-se três portas de duas folhas, tendo a última uma bandeira envidraçada. O tamanho das portas acompanha o desnível do terreno, de forma a que os seus topos acabem todos com a mesma cota. A primeira porta é a mais baixa, pois fica numa zona mais alta da rua, e a última é a maior das três. No 1º andar rasgam-se três janelas de duas folhas de abrir, com cantaria. O 2º piso segue o mesmo ritmo. A separar cada um dos andares, é visível um fino lintel em pedra, que ajuda a demarcar os andares. O imóvel tem tubo de queda em plástico e em bom estado de conservação, mas não é visível a caleira. |

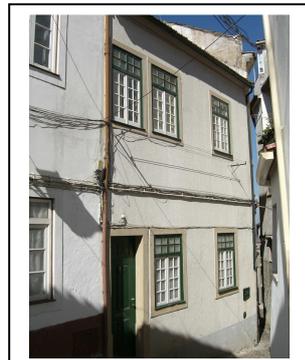
| • Local/Endereço - Rua das Esteirinhas, N°16 |

| • Descrição Geral e Pormenores Importantes → Trata-se de um prédio urbano com dois pisos, em bom estado de conservação. O imóvel não tem pormenores notáveis, vale essencialmente pelo conjunto arquitectónico que apresenta. |
| • Estado de Conservação → Bom |

| • Transformações/destruições previstas → Cabos eléctricos e estendais visíveis na fachada. |

| • Síntese Arquitectónica → O edifício, abre no r/c com uma porta de madeira de uma folha, seguida de duas janelas de duas folhas de abrir com bandeira. No 1º andar rasgam-se três janelas de duas folhas de abrir com bandeira. Todas as janelas, tal como a porta do edifício, tem cantaria pétreas simples. Ao nível de todo o 1º andar, encontra-se um estendal que estraga a boa harmonia do imóvel. O tubo de queda e a caleira são em plástico e encontram-se em bom estado de conservação, bem como o restante imóvel. |

| Edifício a intervir ao abrigo do Programa PRAUD 2002; à data da actualização da presente ficha, encontrava-se em execução o levantamento arquitectónico do imóvel |

para se proceder ao seu projecto de reabilitação.

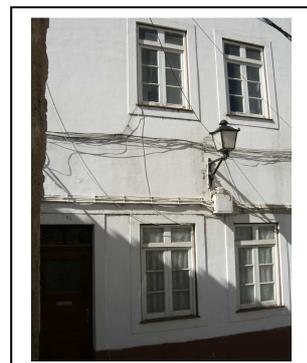
| • Local/Endereço - Rua das Esteirinhas, Nº18 |

| • Descrição Geral e Pormenores Importantes → Trata-se de um prédio urbano com três pisos, em bom estado de conservação. O imóvel não tem pormenores notáveis, vale essencialmente pelo seu conjunto arquitectónico, nomeadamente no que respeita à disposição das janelas na fachada. |
| • Estado de Conservação → Bom |

| • Transformações/destruições previstas → Fios eléctricos e caixas de electricidade quebram a harmonia da fachada. |

| • Síntese Arquitectónica → O edifício, típico da casa corrente do século passado, abre no r/c com uma porta de uma folha com bandeira. A bandeira e uma vidraça da porta são protegidos por uma grade metálica com motivos vegetalistas. Seguem-se duas janelas de duas folhas de abrir, com bandeira. No 1º andar, rasgam-se duas janelas de duas folhas de abrir com bandeira. O andar seguinte segue o mesmo esquema. Todas as janelas do imóvel e sua porta têm cantaria pétreia simples. É visível o tubo de queda, bem como a caleira, ambos de metal, e encontram-se em bom estado de conservação. |

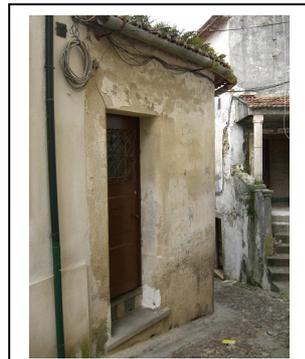
| ● Local/Endereço - Rua das Esteirinhas, N°20 |

| ● Descrição Geral e Pormenores Importantes → Trata-se de um prédio urbano com dois pisos, em razoável estado de conservação. Devido à inclinação da rua, o r/c, em determinada zona, funciona ao nível de um 1º andar, contando a cave como um piso de r/c. O imóvel não tem pormenores notáveis, é mais um imóvel típico da Alta de Coimbra. |
| ● Estado de Conservação → Razoável |

| ● Transformações/destruições previstas → Fios eléctricos na fachada, estores exteriores de plástico brancos nas janelas e parapeitos de cimento e antenas de TV no telhado. |

| ● Síntese Arquitectónica → Devido à inclinação da rua, este imóvel, que tem apenas r/c e cave, dá a sensação de ter dois pisos acima da rua. No r/c abre-se uma porta de uma folha, com um postigo. Este último, tem uma janela de uma folha de abrir e é protegido com guarda metálica. Seguem-se quatro janelas: A primeira janela é de duas folhas, de abrir, e possui um estore de plástico exterior; a segunda, é de uma folha de abrir; a terceira é uma janela de duas folhas de abrir; a última janela é de duas folhas de abrir e possui um estore branco plástico exterior. Todas as janelas têm o parapeito em madeira, excepto a terceira que o tem em cimento. Na cave rasgam-se duas janelas: são janelas de uma folha de abrir, ambas com protecção em rede, tendo a primeira também protecção em guarda metálica. No telhado é visível uma enorme chaminé e antenas de TV. O imóvel tem caleira e tubo de queda, ambos em plástico e em bom estado de conservação. |

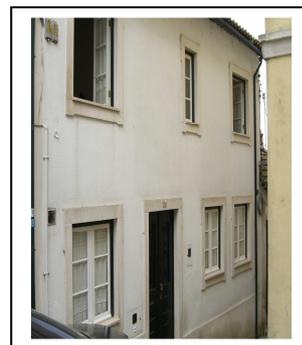
| • Local/Endereço - Rua das Esteirinhas, N°28 |

| • Descrição Geral e Pormenores Importantes → Trata-se de um prédio urbano, com 2 pisos. O imóvel não tem pormenores notáveis, vale pela sua estrutura arquitectónica e pelo facto de não apresentar elementos dissonantes. |
| • Estado de Conservação → Bom |

| • Síntese Arquitectónica → O imóvel, de dois pisos, abre no r/c com uma janela de duas folhas de abrir, com cantaria pétrea simples. Segue-se uma porta de duas folhas de abrir, com cantaria pétrea e mais duas janelas idênticas à já descrita. No 1º piso, observa-se uma janela de duas folhas de abrir, com cantaria pétrea simples. Segue-se uma janela estreita de uma folha de abrir, e uma outra janela de duas folhas de abrir, com cantaria pétrea simples. O imóvel tem caleira e tubo de queda em bom estado de conservação. |
