FICHA DE INVENTÁRIO

• Designação - Imóvel
• Local/Endereço - Rua das Flores, nº3
• Freguesia - Sé Nova
• Concelho - Coimbra
• Distrito - Coimbra

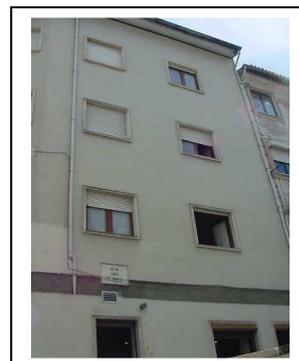
• Função Origem →Habitação
• Função Actual → Habitação / Comércio (Café)
• Enquadramento → A Rua das Flores apresenta-se ainda com as dimensões que se vêem na planta geral de 1873-74, entre o Largo da Matemática e a Couraça dos Apóstolos, sem quaisquer outras ligações. A referência mais antiga que se encontra desta artéria, data de 1699.
• Descrição Geral e Pormenores Importantes → Trata-se da fachada de um prédio urbano, com 4 pisos em razoável estado de conservação. Estamos perante um imóvel com características que nada têm a ver com as que estamos habituados a ver no Centro Histórico. É um edifício moderno, descontextualizado da zona envolvente.
• Estado de Conservação → Razoável

• Transformações/destruições previstas → Fios eléctricos e estores plásticos exteriores visíveis na fachada.

• Síntese Arquitectónica → A fachada do edifício abre no rés do chão com uma porta de uma folha, com cantaria em marmorite e duas janelas de duas folhas e abrir, com persiana exterior, e cantaria em marmorite. A separar o rés do chão do 1º andar temos um lintel em betão. No 1º andar observam-se duas janelas de duas folhas de abrir, com persiana exterior plástica branca e cantaria em marmorite. Segue-se o mesmo esquema nos restantes pisos do imóvel. A caleira é em metal ao contrário dos dois tubos de queda que são em plástico.

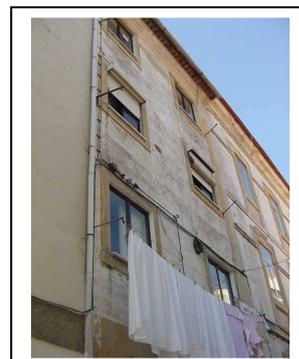
• Designação - Imóvel
• Local/Endereço - Rua das Flores, nº5 a 7
• Freguesia - Sé Nova
• Concelho - Coimbra
• Distrito - Coimbra

• Função Origem →Habitação
• Função Actual → Habitação / Comércio
• Enquadramento → A Rua das Flores apresenta-se ainda com as dimensões que se vêem na planta geral de 1873-74, entre o Largo da Matemática e a Couraça dos Apóstolos, sem quaisquer outras ligações. A referência mais antiga que se encontra desta artéria, data de 1699.
• Descrição Geral e Pormenores Importantes → Trata-se de um prédio urbano, com pisos em razoável / mau estado de conservação. Embora não se encontre nas melhores condições, é de realçar o ritmo conferido pelas janelas, que animam as fachadas.
• Estado de Conservação → Razoável / Mau

• Transformações/destruições previstas → Fios eléctricos visíveis na fachada.
--

• Síntese Arquitectónica → O edifício abre no rés do chão com duas portas: a primeira é em alumínio termo-lacado, de duas folhas, sendo uma das folhas fixa; a segunda é de uma folha. Ambas têm cantaria pétreo, havendo no meio das duas uma janela de duas folhas de abrir, com persiana exterior e cantaria pétreo simples. Estamos perante um esquema de fachada tardo-medieval, em que se encontram duas portas no piso térreo, sendo uma destinada à área comercial e a outra à habitação, que por norma se situava nos pisos superiores. Por cima da 2º porta podemos observar uma abertura circular (semelhante a uma janela olho de boi), destinada á entrada de ar e luz. No 1º piso observam-se duas janelas de duas folhas de abrir, com cantaria pétreo simples. Segue-se o mesmo esquema nos pisos seguintes, embora se encontrem persianas exteriores plásticas no 2º piso. A caleira bem como o tubo de queda são em metal, e encontram-se em bom estado de conservação.

Edifício a intervencionar ao abrigo do Programa PRAUD 2002; à data da actualização da presente ficha, encontrava-se em execução o levantamento arquitectónico do imóvel para se proceder ao seu projecto de reabilitação.

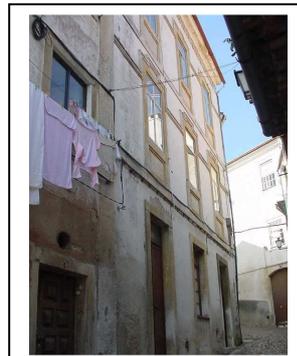
• Designação - Imóvel
• Local/Endereço - Rua das Flores, nº9 a 13
• Freguesia - Sé Nova
• Concelho - Coimbra
• Distrito - Coimbra

• Função Origem → Habitação
• Função Actual → Habitação / Comércio
• Enquadramento → A Rua das Flores apresenta-se ainda com as dimensões que se vêem na planta geral de 1873-74, entre o Largo da Matemática e a Couraça dos Apóstolos, sem quaisquer outras ligações. A referência mais antiga que se encontra desta artéria, data de 1699.
• Descrição Geral e Pormenores Importantes → Trata-se de um prédio urbano, com 3 pisos em razoável estado de conservação. De salientar nesta fachada as janelas de avental, típicas da época de setecentos (século XVI), bem como a decoração provocada pelas cantarias e ainda a existência de um bonito friso de azulejos, elemento típico e muito utilizado na casa corrente a partir do século XIX.
• Estado de Conservação → Razoável

• Transformações/destruições previstas → Fios eléctricos visíveis na fachada, bem como a existência de janelas com a estrutura em alumínio no 1º e 2º pisos.

• Síntese Arquitectónica → O imóvel abre no rés do chão com duas portas de duas folhas, com bandeira envidraçada e cantaria pétrea simples. No meio desta estrutura, encontramos uma janela de duas folhas de abrir, com bandeira envidraçada e cantaria pétrea simples. No 1º piso observam-se três janelas, com estrutura toda em alumínio, de duas folhas de abrir, com bandeira envidraçada e cantaria pétrea simples. Esta última, aliada a um, fino lintel que faz a separação entre os pisos, cria a ideia de um pequeno coroamento na decoração por cima das janelas. Todas as janelas têm ainda um magnífico avental em pedra. O 2º andar repete o mesmo esquema do 1º. O imóvel apresenta a caleira e o tubo de queda em plástico, em bom estado de conservação.
--

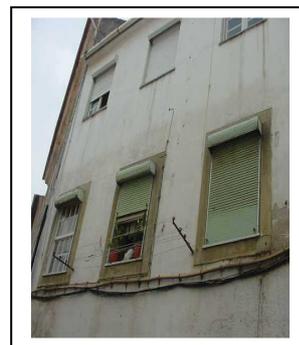
• **Local/Endereço**- Rua das Flores, nº15 a 19

• **Descrição Geral e Pormenores Importantes**→ Trata-se de um prédio urbano, com 3 pisos em razoável estado de conservação.

As alterações que este imóvel tem sofrido, tem alterado a sua fâceis original. Pensamos que o 2º piso seja um acrescento ao imóvel, e por isso a diferenciação do esquema da janela e a ausência da cantaria pétrea.

• **Estado de Conservação**→ Razoável

• **Transformações/destruições previstas**→ Fios eléctricos, estendais e estores exteriores de plástico verdes e brancas visíveis na fachada.

• **Síntese Arquitectónica**→ O edifício abre no rés do chão com três portas: a primeira de duas folhas de abrir, e a segunda e terceira são de duas folhas de abrir, com postigo. Todas têm cantaria pétrea simples.

O 1º andar é composto por três janelas de guilhotina e cantaria pétrea simples com persiana plástica verde externa. Denota-se, um pouco acima das janelas deste piso, uma marca na pedra, que nos poderá mostrar que o 2º piso é mais recente e de outro material.

O 2º andar é composto por três janelas de duas folhas, também com persiana exterior. Se é normal que se encontrem janelas diferentes ed piso para piso, o mesmo não acontece no que diz respeito às cantarias. Estas são inexistentes neste 2º piso, o que não é uma situação normal e nos leva a crer, juntamente com a diferença do tom de fachada, que este piso é um acrescento.

A caleira é de metal enquanto que o tubo de queda, parcialmente destruído, é de plástico.

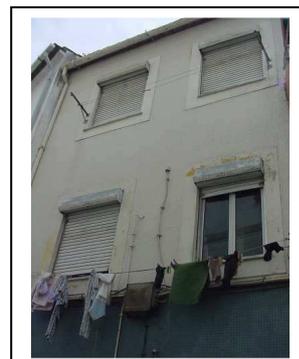
• Designação - Imóvel
• Local/Endereço - Rua das Flores, nº21 a 23
• Freguesia - Sé Nova
• Concelho - Coimbra
• Distrito - Coimbra

• Função Origem → Habitação
• Função Actual → Habitação
• Enquadramento → A Rua das Flores apresenta-se ainda com as dimensões que se vêem na planta geral de 1873-74, entre o Largo da Matemática e a Couraça dos Apóstolos, sem quaisquer outras ligações. A referência mais antiga que se encontra desta artéria, data de 1699.
• Descrição Geral e Pormenores Importantes → Trata-se de um prédio urbano, com 3 pisos em razoável estado de conservação. Embora com muitas dissonâncias, o imóvel não apresenta pormenores notáveis, sendo tão só um exemplo vulgar da “casa corrente” típica do século passado.
• Estado de Conservação → Razoável

• Transformações/destruições previstas → Fios eléctricos, estendais e estores visíveis na fachada. As janelas dos 1º e 2º pisos são em alumínio. Também não consideramos muito apropriado a cobertura da fachada com pastilha.

• Síntese Arquitectónica → O edifício, com a fachada coberta por pastilha (azul no rés do chão e branca no 1º e 2º andar), é aberto no rés do chão por uma porta de duas folhas com postigo com guarda metálica e uma segunda porta de uma folha com um vidro na parte superior para entrada de luz. Ambas as portas têm cantaria pétrea simples. O andar tem duas janelas em alumínio, de duas folhas de abrir, com persiana exterior. Segue-se o mesmo esquema no piso seguinte. A caleira, bem como o tubo de queda, é em metal.
--

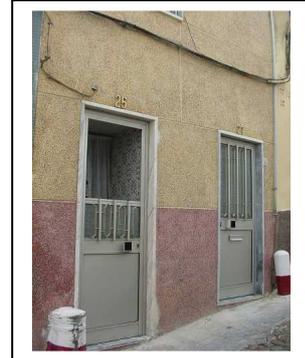
• **Local/Endereço**- Rua das Flores, nº25 e 27

• **Descrição Geral e Pormenores Importantes**→ Trata-se de um prédio urbano, com 3 pisos em razoável estado de conservação.

Estamos perante uma estrutura tardo-medieval: abertura de duas portas, adaptação ao traçado da rua e a existência de poucas janelas a rasgar a fachada.

• **Estado de Conservação**→ Razoável

• **Transformações/destruições previstas**→ Fios eléctricos, estendais e estores plásticos exteriores visíveis na fachada. Marca negativa no imóvel é também a presença de alumínio e cantarias em mármore nas portas e janelas.

• **Síntese Arquitectónica** → O edifício é composto no rés do chão por duas portas de uma folha de alumínio, com postigo com guarda metálica. Mais uma vez nos apercebemos da presença da estrutura tardo medieval, em que são visíveis duas portas, uma destinada ao comércio que se realizava no r/c e uma segunda porta destinada ao acesso à habitação nos andares superiores.

O 1º andar tem uma janela de duas folhas de abrir, com persiana exterior.

O 2º andar é composto por uma varanda com uma pequena guarda metálica que esconde uma porta de duas folhas de abrir com persiana.

As várias adaptações que foram feitas no imóvel ao longo dos tempos, levou à substituição das cantarias pétreas por cantarias em mármore nas diversas aberturas do imóvel.

A caleira é em metal ao contrário do tubo de queda que é em plástico.

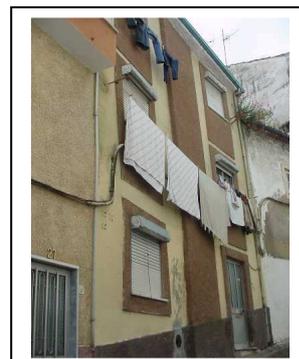
• Designação - Imóvel
• Local/Endereço - Rua das Flores, nº31
• Freguesia - Sé Nova
• Concelho - Coimbra
• Distrito - Coimbra

• Função Origem →Habitação
• Função Actual → Habitação
• Enquadramento → A Rua das Flores apresenta-se ainda com as dimensões que se vêem na planta geral de 1873-74, entre o Largo da Matemática e a Couraça dos Apóstolos, sem quaisquer outras ligações. A referência mais antiga que se encontra desta artéria, data de 1699.
• Descrição Geral e Pormenores Importantes → Trata-se de um prédio urbano, com 3 pisos em razoável estado de conservação. Embora com bastantes alterações provocadas com o passar dos anos, é de realçar as janelas de avental, típicas da épocas de setecentos.
• Estado de Conservação → Razoável

• Transformações/destruições previstas → Fios eléctricos, estores plásticos exteriores e alumínios visíveis na fachada.
--

• Síntese Arquitectónica → O edifício é composto no rés do chão por uma janela de duas folhas de abrir, com persiana exterior e uma porta de alumínio de uma folha, ambos com cantaria pétreo simples. O 1º andar tem duas janelas de duas folhas de abrir, com persiana plástica branca exterior e avental e cantaria pétreo simples. Segue-se o mesmo esquema no piso seguinte. O edifício tem na fachada um espécie de lintel largo na vertical a dividi-lo em partes iguais. A caleira bem como o tubo de queda é em plástico.

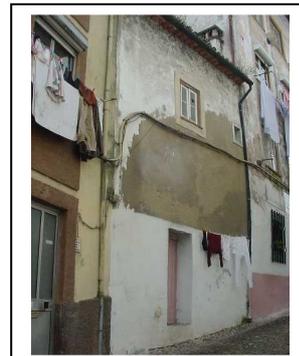
• Designação - Imóvel
• Local/Endereço - Rua das Flores, nº33
• Freguesia - Sé Nova
• Concelho - Coimbra
• Distrito - Coimbra

• Função Origem →Habitação
• Função Actual → Habitação
• Enquadramento → A Rua das Flores apresenta-se ainda com as dimensões que se vêem na planta geral de 1873-74, entre o Largo da Matemática e a Couraça dos Apóstolos, sem quaisquer outras ligações. A referência mais antiga que se encontra desta artéria, data de 1699.
• Descrição Geral e Pormenores Importantes → Trata-se de um prédio urbano, com 2 pisos em razoável / mau estado de conservação. As poucas aberturas e a adaptação do imóvel ao traçado tortuoso do terreno é demonstrativo da sua antiguidade.
• Estado de Conservação → Razoável / Mau

• Transformações/destruições previstas → Fios eléctricos visíveis na fachada.
--

• Síntese Arquitectónica → O imóvel abre no rés do chão com uma porta de uma folha de abrir, um pouco acima do nível da rua. No 1º observa-se uma janela de duas folhas de abrir com cantaria pétreas simples, e uma segunda janela, mais pequena, com uma folha fixa e cantaria pétreas simples. No topo do telhado vê-se uma chaminé, simples sem decoração. Este foi um elemento arquitectónico que surgiu depois da Idade Média, sendo generalizado à maior parte das habitações apenas em finais do século XVII. Até então, as cozinhas situar-se-iam no último piso dos imóveis, saindo o fumo por um buraco aberto no telhado, sendo para o efeito retiradas algumas telhas. O tamanho e a decoração da chaminé está associado ao prestígio e à prosperidade do proprietário. A caleira e o tubo de queda são em metal.
--

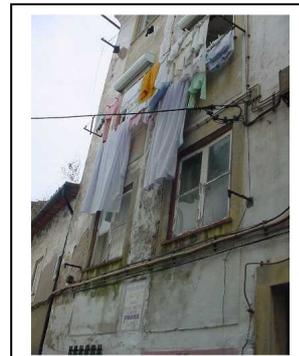
● Designação - Imóvel
● Local/Endereço - Rua das Flores, nº35 a 37
● Freguesia - Sé Nova
● Concelho - Coimbra
● Distrito - Coimbra

● Função Origem → Habitação
● Função Actual → Habitação
● Enquadramento → A Rua das Flores apresenta-se ainda com as dimensões que se vêem na planta geral de 1873-74, entre o Largo da Matemática e a Couraça dos Apóstolos, sem quaisquer outras ligações. A referência mais antiga que se encontra desta artéria, data de 1699.
● Descrição Geral e Pormenores Importantes → Trata-se da fachada de um prédio urbano, com 4 pisos em razoável / mau estado de conservação. O seu principal motivo de interesse reside nas janelas de avental, típicas da época de setecentos (XVI).
● Estado de Conservação → Razoável / Mau

● Transformações/destruições previstas → Fios eléctricos visíveis na fachada.
--

• **Síntese Arquitectónica** → O edifício é composto no rés do chão por uma janela de duas folhas de abrir com guarda metálica e duas portas de duas folhas de abrir, com postigo com guarda metálica. Ambas têm cantaria pétreia simples.

No meio da fachada, um pouco acima das portas há um painel em azulejos, de homenagem a José Régio, que diz: *Nesta casa onde morou José Régio nasceu a 10 de Março de 1927 a Revista Presença. Homenagem da Câmara Municipal de Coimbra em 10/03/1997.*

No 1º andar observam-se duas janelas de duas folhas de abrir com avental e cantaria pétreia simples, que apresentam visíveis sinais de degradação.

No 2º andar rasgam-se duas janelas iguais às do 1º andar com a excepção das segundas terem persiana exterior e se encontrarem em melhores condições.

O 3º andar tem, igualmente, duas janelas de duas folhas com avental e cantaria pétreia simples, e quatro peanhas simples, sem ornamentação.

A caleira bem como o tubo de queda são em metal.

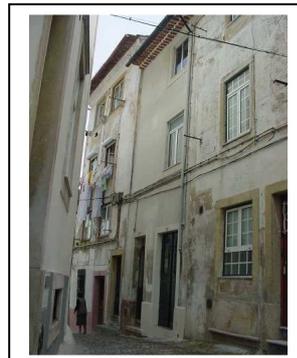
• Designação - Imóvel
• Local/Endereço - Rua das Flores, nº39 a 41
• Freguesia - Sé Nova
• Concelho - Coimbra
• Distrito - Coimbra

• Função Origem →Habitação
• Função Actual → Habitação
• Enquadramento → A Rua das Flores apresenta-se ainda com as dimensões que se vêem na planta geral de 1873-74, entre o Largo da Matemática e a Couraça dos Apóstolos, sem quaisquer outras ligações. A referência mais antiga que se encontra desta artéria, data de 1699.
• Descrição Geral e Pormenores Importantes → Trata-se de um prédio urbano, com 3 pisos em razoável estado de conservação. Estamos perante uma estrutura tardo-medieval: abertura de duas portas, adaptação ao traçado da rua e a existência de poucas janelas a rasgar a fachada.
• Estado de Conservação → Razoável

• Transformações/destruições previstas → Fios eléctricos e alumínios visíveis na fachada.
--

• Síntese Arquitectónica → O edifício é composto no rés do chão por duas portas: uma porta de uma folha de abrir, com bandeira e cantaria pétreas simples e uma segunda de duas folhas com postigo e guarda metálica. No 1º andar temos uma janela de duas folhas de abrir, em alumínio com bandeira envidraçada e cantaria pétreas simples. Repete-se o mesmo registo no 2º andar, à excepção da inexistência da bandeira neste último piso. A caleira é em metal e o tubo de queda é em plástico.
--

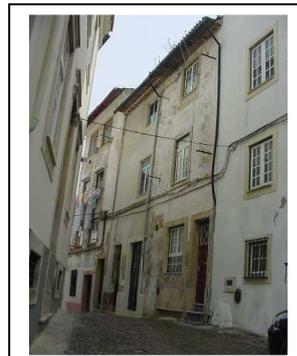
• **Local/Endereço**- Rua das Flores, nº43 a 45

• **Descrição Geral e Pormenores Importantes**→ Trata-se de um prédio urbano, com 3 pisos em razoável / mau estado de conservação.

Estamos perante uma estrutura tardo-medieval: abertura, supostamente, de duas portas, adaptação ao traçado da rua e a existência de poucas janelas a rasgar a fachada.

• **Estado de Conservação**→ Razoável / Mau

• **Transformações/destruições previstas**→ Fios eléctricos, estendais e alumínio visíveis na fachada.

• **Síntese Arquitectónica** → O edifício apresenta no rés do chão uma janela de guilhotina (transformada, pois ainda é visível a estrutura de cantaria de uma porta), e uma porta de uma folha com postigo com guarda metálica, havendo cantaria pétreia em ambas.

A presença desta janela adaptada sugere-nos a presença da estrutura tardo medieval, em que são visíveis duas portas, uma destinada ao comércio que se realizava no r/c e uma segunda porta destinada ao acesso à habitação nos andares superiores.

No 1º andar observa-se uma janela de duas folhas com bandeira envidraçada, tal como no 2º piso, à excepção da bandeira.

A caleira e o tubo de queda são em plástico.

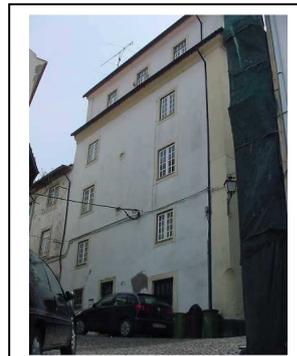
• **Local/Endereço**- Rua das Flores, nº47 a 49

• **Descrição Geral e Pormenores Importantes**→ Trata-se de um prédio urbano, com 5 pisos em razoável estado de conservação, que se prolonga para a Rua da Matemática n.º1.

Vale pelo seu conjunto harmonioso, pelo ritmo conferido pelas janelas, que animam as fachadas.

• **Estado de Conservação**→ Razoável

• **Transformações/destruições previstas**→ Fios eléctricos visíveis na fachada.

• **Síntese Arquitectónica** → A fachada do edifício abre no rés do chão com uma janela de uma folha com guarda metálica e cantaria pétrea simples, seguida de duas portas de uma folha com postigo e cantaria pétrea simples.

No 1º andar, bem como no 2º e 3º, encontramos duas janelas de pinázios de duas folhas de abrir, com cantaria pétrea simples. Entre o 1º e 2º andar e o 2º e 3º temos uma janela tipo olho de boi, de uma folha fixa, com cantaria pétrea simples.

O 4º piso aparece mais recuado em relação ao restante edifício, e apresenta três janelas de duas folhas de abrir, com bandeira envidraçada e cantaria pétrea simples.

Na fachada foi colocado um candeeiro em ferro (alteração da iluminação pública realizada na década de 1990), de formato piramidal invertido, típico na zona da Alta.

A caleira é em metal tal com o tubo de queda.
