FICHA DE INVENTÁRIO

• Designação - Imóvel
• Local/Endereço - Rua das Flores, nº2
• Freguesia - Sé Nova
• Concelho - Coimbra
• Distrito - Coimbra

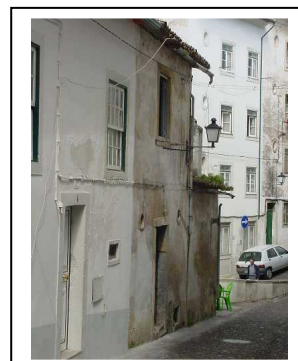
• Função Origem → Habitação
• Função Actual → Habitação / Desocupado
• Enquadramento → A Rua das Flores apresenta-se ainda com as dimensões que se vêem na planta geral de 1873-74, entre o Largo da Matemática e a Couraça dos Apóstolos, sem quaisquer outras ligações. A referência mais antiga que se encontra desta artéria, data de 1699.
• Descrição Geral e Pormenores Importantes → Trata-se de um prédio urbano, com 2 pisos em mau estado de conservação. O edifício vale pelo seu conjunto: reduzidas dimensões que se adaptam ao traçado da rua.
• Estado de Conservação → Mau

• Transformações/destruições previstas → Fios eléctricos e elementos em alumínio visíveis na fachada.
--

• Síntese Arquitectónica → No rés do chão abre-se uma porta de uma folha com cantaria pétrea simples, ladeada por um óculo de cada lado, ao cimo da porta; Junto ao chão existe um pequeno postigo com cantaria pétrea simples, que servirá para a entrada de luz para uma possível cave. No 1º andar é visível uma janela de duas folhas de abrir de alumínio, com cantaria pétrea simples. Ao nível do 1º andar foi colocado um candeeiro em ferro (alteração da iluminação pública realizada na década de 1990 na cidade), de formato piramidal invertido, típico da Alta. A caleira em plástico encontra-se parcialmente destruída, assim como o tubo de queda, também em plástico.

Edifício a intervencionar ao abrigo do Programa PRAUD 2002; à data da actualização da presente ficha, encontrava-se em execução o levantamento arquitectónico do imóvel para se proceder ao seu projecto de reabilitação.

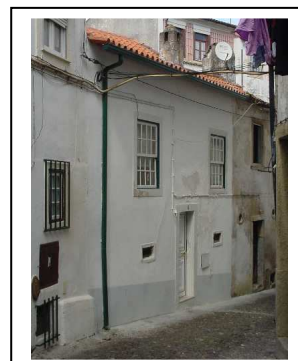
• Designação - Imóvel
• Local/Endereço - Rua das Flores, nº4
• Freguesia - Sé Nova
• Concelho - Coimbra
• Distrito - Coimbra

• Função Origem →Habitação
• Função Actual → Habitação
• Enquadramento → A Rua das Flores apresenta-se ainda com as dimensões que se vêem na planta geral de 1873-74, entre o Largo da Matemática e a Couraça dos Apóstolos, sem quaisquer outras ligações. A referência mais antiga que se encontra desta artéria, data de 1699.
• Descrição Geral e Pormenores Importantes → Trata-se de um prédio urbano, com 2 pisos em razoável estado de conservação. Trata-se de uma imóvel de estrutura tardo-medieval: de reduzidas dimensões, adaptado ao traçado da rua e com poucas aberturas. De destacar ainda as janelas de guilhotina.
• Estado de Conservação → Razoável

• Transformações/destruições previstas → Fios eléctricos visíveis na fachada

• Síntese Arquitectónica → No rés do chão abre-se uma porta de uma folha, com cantaria pétreas simples, ladeada por um postigo de cada lado, protegido com guarda metálica, com cantaria pétreas simples. No 1º andar encontram-se duas janelas de guilhotina, com cantaria pétreas simples. A caleira e o tubo de queda são em metal, encontrando-se em bom estado de conservação.
--

Edifício a intervencionar ao abrigo do Programa PRAUD 2002; à data da actualização da presente ficha, encontrava-se em execução o levantamento arquitectónico do imóvel

para se proceder ao seu projecto de reabilitação.

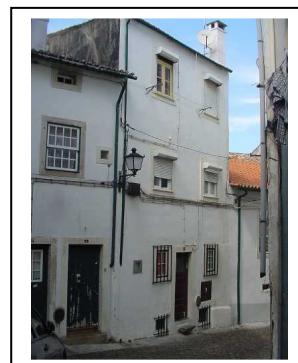
● Designação - Imóvel
● Local/Endereço - Rua das Flores, nº6
● Freguesia - Sé Nova
● Concelho - Coimbra
● Distrito - Coimbra

● Função Origem → Habitação
● Função Actual → Habitação
● Enquadramento → A Rua das Flores apresenta-se ainda com as dimensões que se vêem na planta geral de 1873-74, entre o Largo da Matemática e a Couraça dos Apóstolos, sem quaisquer outras ligações. A referência mais antiga que se encontra desta artéria, data de 1699.
● Descrição Geral e Pormenores Importantes → Trata-se de um prédio urbano, com 3 pisos em razoável estado de conservação.
● Estado de Conservação → Razoável

● Transformações/destruições previstas → Fios eléctricos, estores plásticos exteriores e estendais visíveis na fachada. O edifício não tem pormenores notáveis, sendo tão só um exemplo vulgar da “casa corrente” típica do século passado.

● Síntese Arquitectónica → O edifício é composto no rés do chão por dois janelos, de uma folha, com guarda metálica e cantaria pétreia simples; seguem-se duas janelas de uma folha, com guarda metálica e cantaria pétreia simples, a mediar a porta de entrada de uma folha com postigo e cantaria pétreia simples. O 1º andar bem como o 2º são compostos por duas janelas de duas folhas de abrir com persiana exterior e cantaria pétreia simples. No topo do telhado vê-se uma chaminé, simples sem decoração. Este foi um elemento arquitectónico que surgiu depois da Idade Média, sendo generalizado à maior parte das habitações apenas em finais do século XVII. Até então, as cozinhas situar-se-iam no último piso dos imóveis, saindo o fumo por um buraco aberto no telhado, sendo para o efeito retiradas algumas telhas. O tamanho e a decoração da chaminé está associado ao prestígio e à prosperidade do proprietário. A caleira bem como o tubo de queda são em metal.

Edifício a intervencionar ao abrigo do Programa PRAUD 2002; à data da actualização da presente ficha, encontrava-se em execução o levantamento arquitectónico do imóvel para se proceder ao seu projecto de reabilitação.

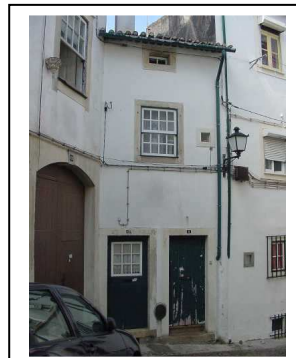
• **Local/Endereço**- Rua das Flores, nº8 a 10

• **Descrição Geral e Pormenores Importantes**→ Trata-se de um prédio urbano, com 2 pisos em razoável estado de conservação.

É de realçar a sua estrutura tardo-medieval: abertura no r/c de duas portas (uma destinada ao comércio que se fazia no r/c, e a outra destinada à habitação nos andares superiores), adaptação ao traçado da rua e as poucas janelas que rasgam a fachada.

• **Estado de Conservação**→ Razoável

• **Transformações/destruições previstas**→ Fios eléctricos visíveis na fachada.

• **Síntese Arquitectónica** → O edifício abre no rés do chão com duas portas, uma de uma folha com postigo e outra singela, de uma folha, ambas com cantaria pétreia simples.

O 1º andar é constituído por uma janela de guilhotina com cantaria pétreia simples, e uma pequena janela quadrada ao lado, também com o mesmo tipo de cantaria.

Mesmo antes do telhado, naquilo que supôs ser um sobrado, temos uma janela pequena rectangular, de uma folha com abertura basculante, que servirá de forma de iluminação a um espaço não perceptível da rua.

Na fachada foi colocado um candeeiro em ferro (alteração da iluminação pública realizada na década de 1990), de formato piramidal invertido, típico na zona da Alta.

A caleira e o tubo de queda são em metal.

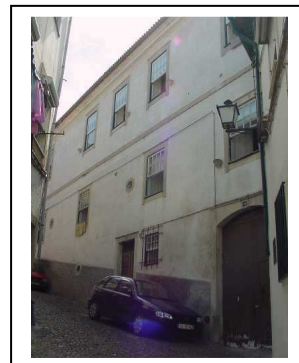
• Designação - Imóvel
• Local/Endereço - Rua das Flores, nº12 a 16
• Freguesia - Sé Nova
• Concelho - Coimbra
• Distrito - Coimbra

• Função Origem →Habitação
• Função Actual → Habitação
• Enquadramento → A Rua das Flores apresenta-se ainda com as dimensões que se vêem na planta geral de 1873-74, entre o Largo da Matemática e a Couraça dos Apóstolos, sem quaisquer outras ligações. A referência mais antiga que se encontra desta artéria, data de 1699.
• Descrição Geral e Pormenores Importantes → Trata-se de um prédio urbano, com 3 pisos em razoável estado de conservação. Trata-se de um imóvel imponente, típico das grandes casas de família que se construía na Alta, muitas delas pertencentes a antigos professores universitários. É de realçar o trabalho de decoração das cantarias bem como as guardas metálicas, tão em voga no século XIX.
• Estado de Conservação → Razoável

• Transformações/destruições previstas → Fios eléctricos visíveis na fachada.
--

• Síntese Arquitectónica → O edifício adaptado ao traçado da rua, é aberto no rés do chão por uma porta de duas folhas de abrir, com bandeira envidraçada, protegida com guarda metálica trabalhada e com a seguinte inscrição – AP 1932; segue-se uma janela tipo olho de boi com guarda metálica; em seguida, apresenta-se-nos uma porta de duas folhas de abrir, com bandeira envidraçada protegida com guarda metálica, igualmente, trabalhada e com a inscrição – FR 1832 e protegida por uma meia porta metálica; por fim, observa-se uma janela de guilhotina com guarda metálica e um portão de madeira de duas folhas de abrir com bandeira envidraçada. Todas as aberturas são envolvidas com cantaria pétreas simples. No 1º andar temos quatro janelas de guilhotina com cantaria pétreas simples, com a particularidade de a última janela ter uma peanha do lado direito e duas janelas tipo olho de boi, entre a segunda janela, estando uma delas tapada. No 2º andar temos cinco janelas de guilhotina com cantaria pétreas simples, todas com uma peanha a ladeá-las e com a particularidade de todas terem decoração diferente (bem estilo neo-manuelino, muito em voga na Alta Coimbrã no século XIX). A caleira não se encontra visível e o tubo de queda é em metal.

Edifício a interencionar ao abrigo do Programa PRAUD 2002; à data da actualização da presente ficha, encontrava-se em execução o levantamento arquitectónico do imóvel para se proceder ao seu projecto de reabilitação.

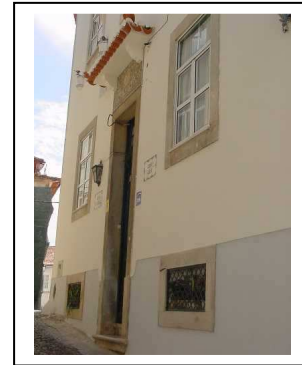
● Designação - Imóvel
● Local/Endereço - Rua das Flores, nº18
● Freguesia - Sé Nova
● Concelho - Coimbra
● Distrito - Coimbra

● Função Origem → Habitação
● Função Actual → Hospedaria - Guest House – Casa Pombal
● Enquadramento → A Rua das Flores apresenta-se ainda com as dimensões que se vêem na planta geral de 1873-74, entre o Largo da Matemática e a Couraça dos Apóstolos, sem quaisquer outras ligações. A referência mais antiga que se encontra desta artéria, data de 1699.
● Descrição Geral e Pormenores Importantes → Trata-se de um prédio urbano, com 3 pisos em bom estado de conservação. De realçar os elementos decorativos presentes na fachada, nomeadamente no que diz respeito às cantarias e ao pequeno painel de azulejos existente. Torna-se muito comum, no século XIX, o hábito de decorar as fachadas dos imóveis, pois era uma forma de demonstrar alguma opulência e riqueza por parte dos seus proprietários.
● Estado de Conservação → Bom

● Síntese Arquitectónica → O edifício é rasgado no rés do chão por dois janelos de duas folhas com guarda metálica e cantaria pétrea simples, que apontam para a

existência de uma cave. Ao centro, é visível uma porta de duas folhas com bandeira envidraçada e cantaria pétreas simples. É encimada por um painel de azulejos, floridos à cores, que tem ao centro um pequeno motivo de pedra; este conjunto encontra-se resguardado por um pequeno telheiro em cerâmica, suportado por dois cachorros. A porta tem uma janela de cada lado, de duas folhas de abrir, com bandeira envidraçada e cantaria pétreas simples.

No 1º andar temos três janelas iguais às descritas anteriormente com a excepção de estas terem quatro vasos imbutidos na fachada, como forma de decoração.

A cima do telhado, em cerâmica, consegue-se adivinhar a existência de três trapeiras, pouco visíveis devido à pouca largura da rua.

Na fachada foi colocado um candeeiro em ferro (alteração da iluminação pública realizada na década de 1990), de formato piramidal invertido, típico na zona da Alta.

A caleira é de metal enquanto o tubo de queda é em plástico.

Edifício a intervir ao abrigo do Programa PRAUD 2002; à data da actualização da presente ficha, encontrava-se em execução o levantamento arquitectónico do imóvel para se proceder ao seu projecto de reabilitação.

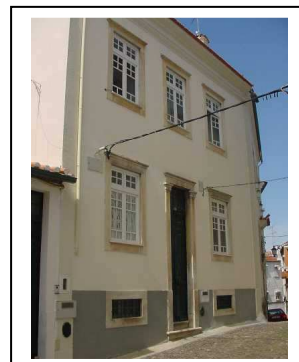
● Designação - Imóvel
● Local/Endereço - Rua das Flores, nº20
● Freguesia - Sé Nova
● Concelho - Coimbra
● Distrito - Coimbra

● Função Origem → Habitação
● Função Actual → Habitação
● Enquadramento → A Rua das Flores apresenta-se ainda com as dimensões que se vêem na planta geral de 1873-74, entre o Largo da Matemática e a Couraça dos Apóstolos, sem quaisquer outras ligações. A referência mais antiga que se encontra desta artéria, data de 1699.
● Descrição Geral e Pormenores Importantes → Trata-se de um prédio urbano, com 3 pisos em bom estado de conservação. Embora um edifício simples, é de realçar a decoração existente, principalmente nas cantarias, muito em comum no século XIX na Alta de Coimbra.
● Estado de Conservação → Bom

● Transformações/destruições previstas → Fios eléctricos visíveis na fachada.
--

● Síntese Arquitectónica → O edifício é composto no rés do chão por dois janelos de duas folhas de abrir, com guarda metálica, que apontam para a existência de uma cave. Tem ao centro uma porta de madeira, de duas folhas com bandeira envidraçada, e cantaria pétreia simples (excepção feita na zona da ombreira, onde aparece uma decoração de meia coluna). A porta é ladeada por duas janelas de duas folhas de abrir, com bandeira envidraçada e com cantaria ligeiramente trabalhada na verga. No 2º andar temos três janelas iguais às descritas anteriormente. Pela fachada lateral direita poder-se-à afirmar que o edifício tem um aproveitamento de sótão, isto porque é visível uma abertura de uma janela acima do 2º andar. A caleira não se encontra visível ao contrário do tubo de queda que é em plástico.
--

O imóvel foi pintado no ano 2003, ao abrigo do Programa “Coimbra com mais Encanto” (O programa “Coimbra com mais Encanto” faculta gratuitamente tinta para pinturas de imóveis isentando os proprietários de taxas e licenças, com a obrigação de embutir as infra-estruturas aéreas nas fachadas.)

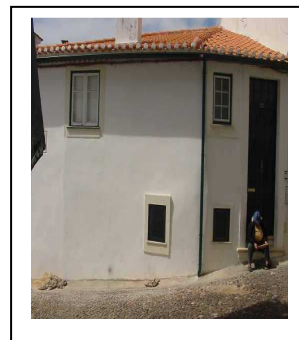
• Designação - Imóvel
• Local/Endereço - Rua das Flores, nº22
• Freguesia - Sé Nova
• Concelho - Coimbra
• Distrito - Coimbra

• Função Origem → Habitação
• Função Actual → Habitação
• Enquadramento → A Rua das Flores apresenta-se ainda com as dimensões que se vêem na planta geral de 1873-74, entre o Largo da Matemática e a Couraça dos Apóstolos, sem quaisquer outras ligações. A referência mais antiga que se encontra desta artéria, data de 1699.
• Descrição Geral e Pormenores Importantes → Trata-se de um prédio urbano, com 1 piso (e existência de cave) em bom estado de conservação, que se prolonga para o Beco da Anarda. Estamos perante um imóvel de estrutura tardo-medieval, denunciada pelas suas reduzidas dimensões e a abertura de poucas aberturas na fachada.
• Estado de Conservação → Bom

• Síntese Arquitectónica → O edifício é composto, na zona equivalente a uma cave, por duas janelas pequenas quadradas, de uma folha com guarda metálica, com cantaria pétreas simples. No r/c observamos uma porta de madeira, de duas folhas de abrir com cantaria pétreas simples. Segue-se uma janela de duas folhas de abrir, com cantaria pétreas simples e, ainda, uma janela com pinázios de uma folha. Devido ao desnível de terreno, as janelas do r/c aparentam estar ao nível de um primeiro andar. A caleira bem como o tubo de queda são em metal.
--
