FICHA DE INVENTÁRIO

● Designação - Imóvel
● Local/Endereço - Rua de Quebra Costas, nº1 a 3
● Freguesia - Almedina
● Concelho - Coimbra
● Distrito - Coimbra

• **Local/Endereço**- Rua de Quebra Costas, nº7

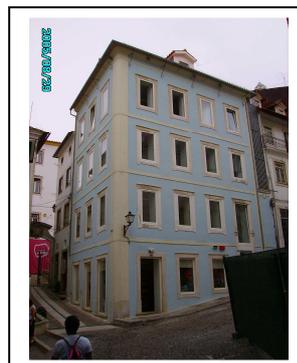
● Função Origem →Habitação.
● Função Actual →NH(comércio); Habitação (desocupado).
● Enquadramento → A rua fica limitada pelo Arco de Almedina e pelo Largo da Sé Velha, constituindo-se como o caminho mais curto entre a Baixa e a vestuta Sé. O seu topónimo está ligado ao seu percurso sinuoso, apesar de, sobretudo a partir do séc. XVIII, o cimo da rua estar transformado em escadaria.
● Descrição Geral e Pormenores Importantes → Trata-se de um prédio urbano, com 4 pisos, em mau estado de conservação. O imóvel não tem pormenores notáveis, vale essencialmente pelo seu conjunto arquitectónico, justificado pelo ritmo imprimido pelas janelas e pelos elementos decorativos que apresenta: o uso de grampos em ferro forjado no suporte da caleira típicos do “arquitectura do ferro” muito em moda na Alta coimbrã no Século XIX.
● Estado de Conservação (antes da intervenção) → Mau.
● Estado de Conservação (depois da intervenção) → Bom

● Transformações/destruições previstas Antes da intervenção → Fios eléctricos visíveis na fachada; portadas de alumínio.
● Transformações/destruições previstas (depois da intervenção) → -----

● Síntese Arquitectónica (antes da intervenção) → O edifício, de traça novecentista, abre no piso térreo com uma porta de duas folhas seguida de uma janela de grandes dimensões fixa. A esta estrutura segue-se-lhe uma porta de duas folhas com bandeira. Este esquema, acima descrito, é típico da casa tardo-medieval, em que a actividade económica (ou outra) obriga à abertura de duas portas: uma privada de acesso à casa; outra(s) aberta(s) ao público. O 1º andar é composto por quatro janelas de guilhotina. Este esquema é repetido no andar seguinte. No 3º andar observam-se três janelas de duas folhas com bandeira seguidas de uma janela de guilhotina. O último piso é dominado por uma janela de mansarda. A fachada virada para a Torre de Almedina é rasgada, no piso térreo por três portas adaptadas a janela fixa.
--

Os andares seguintes seguem todos o mesmo esquema: três janelas de guilhotina distribuídas uniformemente pela fachada, com excepção das últimas que são de duas folhas com bandeira.

Nos dois lados da fachada foram colocados candeeiros em ferro (alteração da iluminação pública realizada na década de 1990), de formato piramidal invertido, típico da Alta.

A caleira, em metal, é suportada por pequenos grampos, com forma de S em ferro forjado, típicos do Século XIX.

O tubo de queda é igualmente em metal.

•**Síntese Arquitectónica (depois da intervenção)**→ O imóvel mantém a traça atrás descrita, não tendo sido alterado nenhum elemento estruturante. De realçar apenas a alteração da estrutura de todas as janelas e portas do imóvel: estamos perante janelões de uma folha, de abertura basculante em todo o imóvel; as portas do r/c são também de uma folha, totalmente envidraçadas.

Breve descrição da intervenção→ Em termos programáticos, foi mantido o estabelecimento comercial do piso térreo, enquanto os pisos superiores foram convertidos em salas amplas para acolher serviços.

Os trabalhos consistiram na remodelação integral do imóvel com a demolição de todo o interior e cobertura, mantendo-se apenas as paredes resistentes do perímetro exterior.

Foi edificada uma nova estrutura resistente, independente das paredes exteriores. Para a sua execução foi necessário o recurso à contenção das fachadas. Foi feito acompanhamento arqueológico durante a execução da obra o que obrigou a alguns ajustamentos ao projecto.

Durante os trabalhos de demolição foi reavaliada a importância de uma parede resistente a demolir, pelo que a opção pela sua manutenção implicou a revisão parcial do Projecto de Arquitectura e Projecto de Estabilidade.

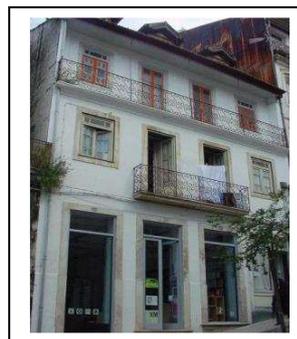
• **Descrição Geral e Pormenores Importantes**→ Trata-se de um prédio urbano, com 3 pisos, em bom estado de conservação. O imóvel não tem pormenores notáveis, vale essencialmente pelo seu conjunto arquitectónico, justificado pelo ritmo imprimido pelas janelas de duas folhas e pelos elementos decorativos que apresenta: o uso de bonitas guardas metálicas (ferro forjado) típicas da "arquitectura do ferro" muito em moda na Alta coimbrã no século XIX

• **Estado de Conservação**→ Bom

• **Transformações/destruições previstas**→ Fios eléctricos na fachada; estendal de roupa dissonante.

• **Síntese Arquitectónica**→ O edifício, adaptado ao traçado íngreme da rua, abre no piso térreo com uma porta de duas folhas ladeadas por duas grandes janelas fixas (antigas portas adaptadas à função comercial actual).

O 1º andar é dominado por uma varanda de guarda metálica de ferro forjado. Esta estrutura é antecedida por duas portas de duas folhas. Nos extremos da fachada observam-se duas janelas de duas folhas com bandeira.

O andar seguinte é rasgado por uma típica varanda corrida com guarda metálica, também em ferro forjado. Esta estrutura é antecedida por uma janela de duas folhas com bandeira; duas portas de duas folhas e por uma janela de duas folhas com bandeira.

As cantarias das portas e das janelas são simples e desornamentadas, bem ao gosto do séc. XIX.

No telhado observam-se três bonitas janelas de mansarda.

A caleira é suportada por uma estrutura em ferro forjado.

O tubo de queda é em plástico.

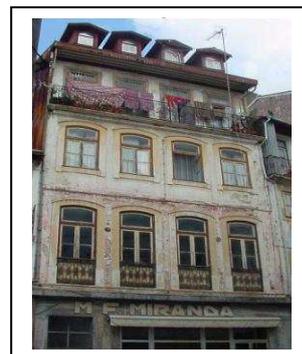
• Designação - Imóvel
• Local/Endereço - Rua de Quebra Costas, nº13
• Freguesia - Almedina
• Concelho - Coimbra
• Distrito - Coimbra

• Função Origem → Habitação
• Função Actual → NH (comércio); Habitação
• Enquadramento → A rua fica limitada pelo Arco de Almedina e pelo Largo da Sé Velha, constituindo-se como o caminho mais curto entre a Baixa e a vestuta Sé. O seu topónimo está ligado ao seu percurso sinuoso, apesar de, sobretudo a partir do séc. XVIII, o cimo da rua estar transformado em escadaria.
• Descrição Geral e Pormenores Importantes → Trata-se de um prédio urbano, com 4 pisos, em mau estado de conservação. O imóvel não tem pormenores notáveis, vale essencialmente pelo seu conjunto arquitectónico, justificado pelos elementos decorativos que apresenta: o uso de bonitas guardas metálicas (ferro forjado) típicas da “arquitectura do ferro” muito em moda na Alta Coimbrã no séc. XIX.
• Estado de Conservação → Mau

• Transformações/destruições previstas → Fios eléctricos visíveis na fachada; antenas de TV; o uso de mármore nas cantarias e alumínio nas portas.

• Síntese Arquitectónica → O edifício de traça novecentista, é dominado, no piso térreo, por uma cantaria em mármore que ocupa grande parte da fachada. A porta, em metal, é de duas folhas com bandeira seguida de uma outra em alumínio. No 1º andar dir-se-ia separado do piso que acabamos de descrever. Assim, observam-se quatro janelas de duas folhas com bandeira cuja cantaria (pétreo) sobressai na fachada. No piso seguinte rasgam-se quatro janelas de duas folhas com bandeira. O principal motivo de interesse do imóvel reside no último piso, dominado por uma varanda corrida com guarda metálica (ferro forjado), antecedidas por quatro janelas (pouco visíveis da rua). As varandas, com as suas guardas metálicas em ferro forjado, são traços comuns à arquitectura corrente praticada em Coimbra (especialmente a Alta), nos séculos XIX e XX. No sótão podem observar-se quatro bonitas janelas de mansarda. A caleira é suportada por uma estrutura metálica em ferro forjado.

O tubo de queda é em metal.

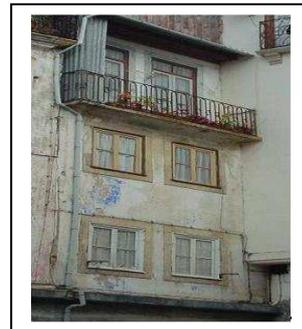
• Designação - Imóvel
• Local/Endereço - Rua de Quebra Costas, nº21
• Freguesia - Almedina
• Concelho - Coimbra
• Distrito - Coimbra

• Função Origem →Habitação
• Função Actual → NH (comércio); Habitação
• Enquadramento → A rua fica limitada pelo Arco de Almedina e pelo Largo da Sé Velha, constituindo-se como o caminho mais curto entre a Baixa e a vestuta Sé. O seu topónimo está ligado ao seu percurso sinuoso, apesar de, sobretudo a partir do séc. XVIII, o cimo da rua estar transformado em escadaria.
• Descrição Geral e Pormenores Importantes → Trata-se de um prédio urbano, com 4 pisos, em mau estado de conservação. O imóvel não tem pormenores notáveis, vale essencialmente pelo seu conjunto arquitectónico, justificado pelos elementos decorativos que apresenta: o uso de bonitas guardas metálicas (ferro forjado) típicas da “arquitectura do ferro” muito em moda na Alta Coimbrã no séc. XIX.
• Estado de Conservação → Mau

• Transformações/destruições previstas → Fios eléctricos visíveis na fachada; o uso de mármore nas cantaria; caixilhos das janelas em alumínio (piso térreo).

• Síntese Arquitectónica → O edifício, de traça novecentista, é dominado, no piso térreo, por uma cantaria em mármore que ocupa grande parte da fachada. Com ligação ao imóvel Nº13, os caixilhos da grande janela fixa (vitrine da loja) são em alumínio, seguida de uma porta de uma folha. O 1º andar dir-se-ia separado do piso que acabamos de descrever. Aqui observam-se quatro janelas de duas folhas seguidas de uma típica varanda com guarda metálica em ferro forjado. Esta estrutura é antecedida por duas janelas de duas folhas com bandeira. As varandas, com suas guardas metálicas em ferro forjado, são traços comuns à arquitectura corrente praticada em Coimbra (especialmente na Alta), nos Séculos XIX e XX. A caleira (em plástico) é suportada por uma estrutura em ferro forjado. O tubo de queda é em plástico.
--

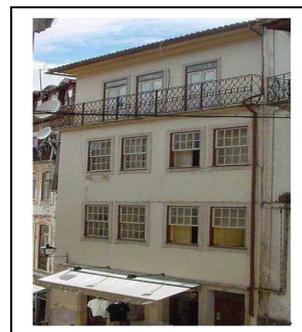
• Designação - Imóvel
• Local/Endereço - Rua de Quebra Costas, nº27 a 33
• Freguesia - Almedina
• Concelho - Coimbra
• Distrito - Coimbra

• Função Origem →Habitação
• Função Actual → Habitação
• Enquadramento → A rua fica limitada pelo Arco de Almedina e pelo Largo da Sé Velha, constituindo-se como o caminho mais curto entre a Baixa e a vestuta Sé. O seu topónimo está ligado ao seu percurso sinuoso, apesar de, sobretudo a partir do séc. XVIII, o cimo da rua estar transformado em escadaria.
• Descrição Geral e Pormenores Importantes → Trata-se de um prédio urbano, com 4 pisos, em bom estado de conservação. O imóvel não tem pormenores notáveis, vale essencialmente pelo seu conjunto arquitectónico, justificado pelos elementos decorativos que apresenta: o uso de bonitas guardas metálicas (ferro forjado) típicas da “arquitectura do ferro” muito em moda na Alta Coimbrã no séc. XIX.
• Estado de Conservação → Bom

• Síntese Arquitectónica → O edifício, de traça novecentista, abre no piso térreo com duas antigas portas, hoje transformadas em janela fixa (vitrine da loja comercial), seguidas de uma porta de duas folhas com bandeira. A este conjunto segue-se uma porta (de acesso à casa) de duas folhas com bandeira. Esta estrutura, acima descrita, é típica da casa tardo-medieval, em que a actividade económica (ou outra) obriga à abertura de várias entradas: uma privada, de acesso à casa; outra(s) aberta(s) ao público. No 1º andar observam-se quatro janelas de guilhotina. O mesmo esquema é repetido no andar seguinte. O último piso é dominado por uma típica varanda corrida com guarda metálica em ferro forjado. As varandas, com as suas guardas metálicas em ferro forjado, são traços comuns à arquitectura corrente praticada em Coimbra (especialmente na Alta), nos séculos XIX e XX. A caleira e o tubo de queda são em plástico.

Imóvel intervencionado ao abrigo do Programa PRAUD - Obras 1990

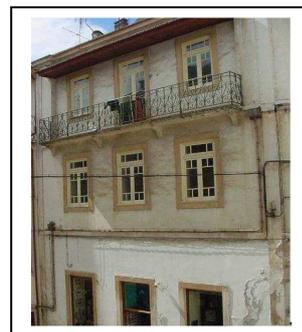
• Designação - Imóvel
• Local/Endereço - Rua de Quebra Costas, nº35
• Freguesia - Almedina
• Concelho - Coimbra
• Distrito - Coimbra

• Função Origem → Habitação
• Função Actual → NH (comércio); Habitação
• Enquadramento → A rua fica limitada pelo Arco de Almedina e pelo Largo da Sé Velha, constituindo-se como o caminho mais curto entre a Baixa e a vestuta Sé. O seu topónimo está ligado ao seu percurso sinuoso, apesar de, sobretudo a partir do séc. XVIII, o cimo da rua estar transformado em escadaria.
• Descrição Geral e Pormenores Importantes → Trata-se de um prédio urbano, com 3 pisos, em razoável estado de conservação. O imóvel não tem pormenores notáveis, vale essencialmente pelo seu conjunto arquitectónico, justificado pelos elementos decorativos que apresenta: o uso de bonitas guardas metálicas (ferro forjado) típicas da “arquitectura do ferro” muito em moda na Alta Coimbrã no séc. XIX.
• Estado de Conservação → Razoável

• Síntese Arquitectónica → O edifício, de traça novecentista, adapta-se ao traçado da rua, dando por isso parte da sua fachada para a Rua de Sobre Ribas (ver Ficha de Inventário, Rua Sobre Ribas, nº5). O piso térreo abre duas portas de duas folhas com bandeira ladeadas por duas grandes janelas fixas (vitrine da loja comercial). No 1º andar observam-se três janelas de duas folhas com bandeira. O andar seguinte é dominado por uma varanda corrida com guarda metálica em ferro forjado. Esta estrutura é suportada por cachorros e é antecedida por uma porta de duas folhas com bandeira ladeada por duas janelas de duas folhas. As varandas, com as suas guardas metálicas em ferro forjado, são traços comuns à arquitectura corrente praticada em Coimbra (especialmente na Alta), nos séculos XIX e XX. As cantarias pétreas são simples e desornamentadas, bem ao gosto do século XIX. O imóvel tem um beirado avançado, em madeira, decorado (nos extremos) por bonitos passarinhos que se confundem entre o estilo “naif” e “art nouveau”. No extremo da fachada foi colocado um candeeiro em ferro (alteração da iluminação pública realizada na década de 1990), de formato piramidal invertido, típico da Alta.

O tubo de queda e a caleira não são visíveis.

Edifício a intervencionar ao abrigo do Programa PRAUD 2002; à data da actualização da presente ficha, encontrava-se em execução o levantamento arquitectónico do imóvel para se proceder ao seu projecto de reabilitação.

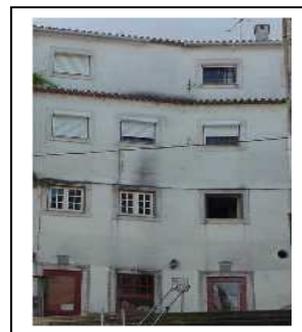
• Designação - Imóvel
• Local/Endereço - Rua de Quebra Costas, nº45 a 49
• Freguesia - Almedina
• Concelho - Coimbra
• Distrito - Coimbra

• Função Origem →Habituação
• Função Actual → NH(bar “Quebra-Costas”); Habituação
• Enquadramento → A rua fica limitada pelo Arco de Almedina e pelo Largo da Sé Velha, constituindo-se como o caminho mais curto entre a Baixa e a vestuta Sé. O seu topónimo está ligado ao seu percurso sinuoso, apesar de, sobretudo a partir do séc. XVIII, o cimo da rua estar transformado em escadaria.
• Descrição Geral e Pormenores Importantes →Trata-se de um prédio urbano, com 4 pisos, em bom estado de conservação. A fachada do lado direito dá para as escadas de Quebra-Costas, optando-se, por manter a unidade da fachada, inserir nesta ficha o nº51. O imóvel, moderno, não tem pormenores notáveis e tem poucos motivos de interesse.
• Estado de Conservação → Bom

• Transformações/destruições previstas → Fios eléctricos visíveis na fachada.
--

• Síntese Arquitectónica → O edifício, moderno, abre no piso térreo (virado para o largo de Almedina) com uma janela fixa (antiga porta) ladeada por duas portas de uma folha. As cantarias são decoradas por pequenos lambris de azulejos, a acompanhar o reclame também em azulejo. No 1º andar observam-se quatro janelas de duas folhas. Repete o mesmo esquema no andar seguinte. O último piso (um acrescento) é rasgado por três janelas de duas folhas com estore exterior. Sensivelmente a meio da fachada foi colocado um candeeiro em ferro (alteração da iluminação pública realizada na década de 1990), de formato piramidal invertido, típico da Alta. O tubo de queda e a caleira são em plástico. A fachada virada para as escadas do Quebra-Costas é composta por uma porta de uma folha. No andar seguinte observa-se uma janela de duas folhas com cantaria simples e desornamentada. Num plano superior foi rasgada uma janela de duas folhas.

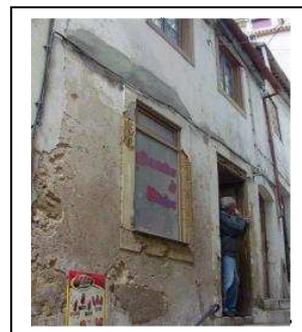
• Designação - Imóvel
• Local/Endereço - Rua de Quebra Costas, nº53 a 55
• Freguesia - Almedina
• Concelho - Coimbra
• Distrito - Coimbra

• Função Origem → Habitação
• Função Actual → NH (gravadora)
• Enquadramento → A rua fica limitada pelo Arco de Almedina e pelo Largo da Sé Velha, constituindo-se como o caminho mais curto entre a Baixa e a vestuta Sé. O seu topónimo está ligado ao seu percurso sinuoso, apesar de, sobretudo a partir do séc. XVIII, o cimo da rua estar transformado em escadaria.
• Descrição Geral e Pormenores Importantes → Trata-se de um prédio urbano, com 2 pisos, em mau estado de conservação. O imóvel não tem pormenores notáveis, vale pelo seu conjunto arquitectónico, adaptado ao traço sinuoso da rua, e pelos elementos decorativos que apresenta típicos do Século XIX.
• Estado de Conservação → Mau

• Síntese Arquitectónica → O edifício, de traça novecentista, abre no piso térreo com uma porta de duas folhas decorada com um bonito friso em madeira. Segue-se-lhe uma janela fixa com bandeira. A esta estrutura, seguindo o traço da rua, observa-se uma porta de duas folhas. As cantarias pétreas são ornamentadas por meios arcos no topo, típicos do Século XIX. No 1º andar observam-se duas janelas de duas folhas. A caleira e o tubo de queda são em metal.
--

Edifício a interencionar ao abrigo do Programa PRAUD 2002; à data da actualização

da presente ficha, encontrava-se em execução o levantamento arquitectónico do imóvel para se proceder ao seu projecto de reabilitação.

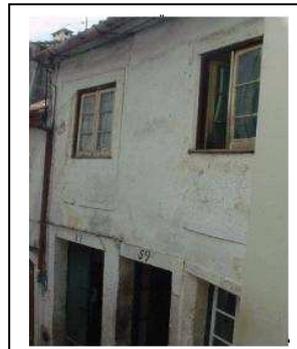
• **Local/Endereço**- Rua de Quebra Costas, nº57 a 59

• **Descrição Geral e Pormenores Importantes**→ Trata-se de um prédio urbano com 2 pisos, em mau estado de conservação.

O imóvel não tem pormenores notáveis, vale pelo seu conjunto arquitectónico inspirado na casa tardo-medieval. O seu principal motivo de interesse reside nas janelas de avental típicas do séc. XVII.

• **Estado de Conservação**→ Mau

• **Síntese Arquitectónica**→ O edifício, de estrutura setecentista, abre no piso térreo com uma porta de duas folhas (acesso à casa) seguida de uma porta de uma folha e de uma janela de duas folhas.

Esta estrutura, acima descrita, é típica da casa tardo-medieval, em que a actividade económica (ou outra) obriga a abertura de duas portas: uma privada, de acesso à casa; outra aberta ao público.

No 1º andar observam-se duas janelas de duas folhas com avental.

A caleira e o tubo de queda são em metal.

Edifício a intervencionar ao abrigo do Programa PRAUD 2002; à data da actualização da presente ficha, encontrava-se em execução o levantamento arquitectónico do imóvel para se proceder ao seu projecto de reabilitação.

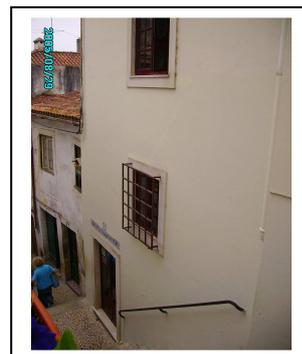
• Designação - Imóvel
• Local/Endereço - Rua de Quebra Costas, nº61
• Freguesia - Almedina
• Concelho - Coimbra
• Distrito - Coimbra

• Função Origem → Habitação
• Função Actual → NH (loja de artesanato); Habitação
• Enquadramento → A rua fica limitada pelo Arco de Almedina e pelo Largo da Sé Velha, constituindo-se como o caminho mais curto entre a Baixa e a vestuta Sé. O seu topónimo está ligado ao seu percurso sinuoso, apesar de, sobretudo a partir do séc. XVIII, o cimo da rua estar transformado em escadaria.
• Descrição Geral e Pormenores Importantes → Trata-se de um prédio urbano, com 2 pisos, em bom estado de conservação. O imóvel não tem pormenores notáveis, vale pelo seu conjunto arquitectónico, adaptado ao traçado sinuoso da rua, e pelos elementos decorativos que apresenta típicos do século XIX.
• Estado de Conservação → Bom

• Transformações/destruições previstas → Fios eléctricos visíveis na fachada; porta de alumínio.

• Síntese Arquitectónica → O edifício, de traça novecentista, tem contudo muitos elementos mais recentes. O rés-do-chão abre com uma porta de duas folhas de alumínio, decorada por um pequeno lambril de azulejos. A esta estrutura segue uma janela de duas folhas com grade de ferro. No 1º andar observam-se duas janelas de duas folhas com os caixilhos em alumínio. A caleira não é visível e o tubo de queda (em plástico) está embutido na parede.

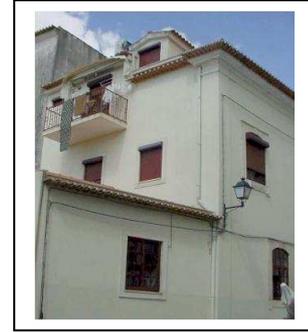
• Designação - Imóvel
• Local/Endereço - Rua de Quebra Costas, nº63 a 65
• Freguesia - Almedina
• Concelho - Coimbra
• Distrito - Coimbra

• Função Origem →Habituação
• Função Actual → NH(loja de artesanato)
• Enquadramento → A rua fica limitada pelo Arco de Almedina e pelo Largo da Sé Velha, constituindo-se como o caminho mais curto entre a Baixa e a vestuta Sé. O seu topónimo está ligado ao seu percurso sinuoso, apesar de, sobretudo a partir do séc. XVIII, o cimo da rua estar transformado em escadaria.
• Descrição Geral e Pormenores Importantes → Trata-se de um prédio urbano, 3 Pisos, em razoável estado de conservação. O imóvel não tem pormenores notáveis, vale essencialmente pelo seu conjunto arquitectónico, justificado pelo ritmo imprimido pelas janelas e pelos elementos decorativos que apresenta: o uso de bonitas guardas metálicas típicas do “arquitectura do ferro” muito em moda na Alta coimbrã no Século XIX.
• Estado de Conservação → Razoável.

• Transformações/destruições previstas → Fios eléctricos visíveis na fachada.
--

• Síntese Arquitectónica → O edifício adaptado ao traçado da rua, abre no piso térreo (virado para o largo da Sé Velha) com uma porta fixa ladeada por duas portas de duas folhas. O 1º andar é dominado por uma varanda corrida com guarda metálica em ferro forjado. No andar seguinte observam-se três janelas de duas folhas com estore exterior de alumínio. Têm as cantarias trabalhadas ao gosto do Século XIX. No último piso são visíveis duas típicas janelas de mansarda. No extremo da fachada foi colocado um candeeiro em ferro (alteração da iluminação pública realizada na década de 1990), de formato piramidal invertido, típico da Alta. A fachada é dominada por um bonito painel de azulejos (publicidade). O lado que confina com o início da Rua de Quebra-Costas abre no rés do chão com uma porta de duas folhas seguida, num plano superior, por uma janela de duas folhas e uma porta de duas folhas com bandeira. O 1º andar é rasgado por duas janelas de duas folhas com estore exterior em alumínio. A caleira e o tubo de queda não são visíveis.
