FICHA DE INVENTÁRIO

• Designação - Imóvel
• Local/Endereço - Rua de Quebra Costas, nº4 a 8
• Freguesia - Almedina
• Concelho - Coimbra
• Distrito - Coimbra

● Designação - Imóvel
● Local/Endereço - Rua de Quebra Costas, nº10 a 12
● Freguesia - Almedina
● Concelho - Coimbra
● Distrito - Coimbra

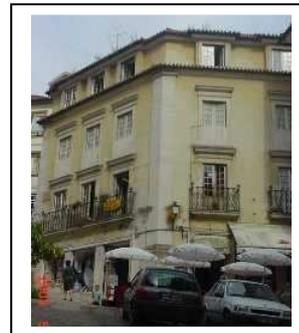
• Descrição Geral e Pormenores Importantes → Trata-se de um prédio urbano, com 4 pisos, em bom estado de conservação. O imóvel não tem pormenores notáveis, vale essencialmente pelo seu conjunto arquitectónico: cantarias salientes e trabalhadas, uso das guardas metálicas, elementos decorativos típicos do século XIX, aliados a uma estrutura tardo-medieval e a janelas com avental características do Século XVII. Uma atenção especial à história do edifício, que ficou para sempre ligada à luta pela democracia.

• Estado de Conservação → Bom.

• Transformações/destruições previstas → Fios eléctricos visíveis na fachada; estendal de roupa dissonante.
--

• Síntese Arquitectónica → O edifício, adaptado ao traçado da rua, abre no rés do chão com duas janelas fixas seguidas de uma porta de duas folhas. Estas aberturas partilham a mesma cantaria. No 1º andar rasgam-se três varandas com guarda metálica. Esta estrutura é antecedida por três portas de duas folhas cuja cantaria é decorada ao gosto neoclássico. O 2º andar é composto por três janelas do mesmo estilo, mas com avental. A fachada é interrompida por um beirado saliente, para a construção de mais um andar, onde se podem observar três janelas de duas folhas com cantaria simples e desornamentada. No lado esquerdo foi colocada uma placa comemorativa do 50º aniversário da criação do MUD em 1996, onde pode ler-se: “ <i>Aqui funcionou temporariamente o Centro Republicano Académico e o MUD Juvenil. Bastiões da luta contra o fascismo.</i> ” A fachada virada para o Beco de Cima ostenta uma montra (placard) expositória e um pouco acima foi colocado um candeeiro em ferro (alteração da iluminação pública)

A fachada virada para o Beco da Imprensa é rasgada por quatro janelas de duas folhas com avental e cantaria desornamentada. Pode ainda adivinhar-se, porque aparece denunciado na fachada, um acrescento à casa primitiva que não é visível da rua.

A fachada virada para o largo (oeste) abre no rés do chão (da direita para a esquerda) com uma porta envidraçada de uma folha seguida de uma janela, também em vidro, fixa. A esta estrutura segue-se uma outra porta, de acesso ao prédio, de duas folhas.

Edifício a intervencionar ao abrigo do Programa PRAUD 2002; à data da actualização da presente ficha, encontrava-se em execução o levantamento arquitectónico do imóvel para se proceder ao seu projecto de reabilitação.

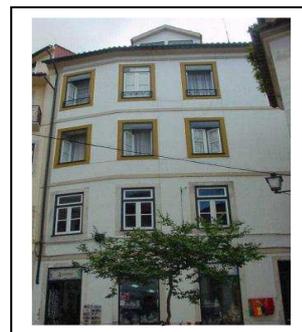
● Função Origem → Habitação.
● Função Actual → Habitação.
● Enquadramento → A rua fica limitada pelo Arco de Almedina e pelo Largo da Sé Velha, constituindo-se como o caminho mais curto entre a Baixa e a vestuta Sé. O seu topónimo está ligado ao seu percurso sinuoso, apesar de, sobretudo a partir do séc. XVIII, o cimo da rua estar transformado em escadaria.
● Descrição Geral e Pormenores Importantes → Trata-se de um prédio urbano, com 4 pisos, em bom estado de conservação. O imóvel não tem pormenores notáveis, vale essencialmente pelo seu conjunto arquitectónico, justificado pelo ritmo imprimido pelas janelas e pelos elementos decorativos que apresenta: azulejos a decorar as bandeiras das janelas e o uso de bonitas guardas metálicas típicas do “arquitectura do ferro” muito em moda na Alta coimbrã no Século XIX.
● Estado de Conservação → Bom.

● Transformações/destruições previstas → Fios eléctricos visíveis na fachada.
--

● Síntese Arquitectónica → O edifício, moderno, mantém contudo alguma da sua estrutura primitiva, denunciada (no rés do chão) pela abertura de uma porta de duas folhas com bandeira, seguida de três portas fixas com a bandeira decorada com azulejos. Esta estrutura, acima descrita, é muito interessante: por um lado estruturalmente vai beber a sua originalidade à tipologia da casa tardo-medieval em que o piso térreo é adaptado à função comercial ou de simples anexo à casa, fazendo-se a entrada para a imóvel por outra rua e por outro lado a decoração com azulejos denuncia o gosto e a prática de decorar partes da fachada (neste caso a bandeira das portas) muito na moda a partir de finais do Século XIX. O 1º andar é rasgado por três janelas de duas folhas com bandeira. Este esquema é repetido nos andares seguintes, sendo que no último piso as janelas têm pequenas guardas metálicas em ferro forjado ao gosto do Século XIX. Na fachada observa-se um lintel saliente a separar o piso térreo do 1º andar. O edifício tem a fachada do lado direito virada para um quintal. Estas pequenas hortas, aliadas a poços de água, foram muito importantes em tempos medievos, pois permitiram muitas vezes saciar a fome e a sede em tempos de crise e cerco.

A caleira e o tubo de queda são em plástico.

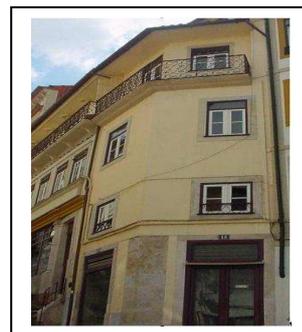
• Designação - Imóvel
• Local/Endereço - Rua de Quebra Costas, nº18 a 20
• Freguesia - Almedina
• Concelho - Coimbra
• Distrito - Coimbra

• Função Origem → Habitação.
• Função Actual → NH(comércio velharias e mobiliário); Habitação.
• Enquadramento → A rua fica limitada pelo Arco de Almedina e pelo Largo da Sé Velha, constituindo-se como o caminho mais curto entre a Baixa e a vestuta Sé. O seu topónimo está ligado ao seu percurso sinuoso, apesar de, sobretudo a partir do séc. XVIII, o cimo da rua estar transformado em escadaria.
• Descrição Geral e Pormenores Importantes → Trata-se de um prédio urbano, com 4 pisos, em bom estado de conservação. O imóvel não tem pormenores notáveis, vale essencialmente pelo seu conjunto arquitectónico, justificado pelo ritmo imprimido pelas janelas e pelos elementos decorativos que apresenta: o uso de bonitas guardas metálicas típicas do “arquitectura do ferro” muito em moda na Alta coimbrã no Século XIX.
• Estado de Conservação → Bom.

• Transformações/destruições previstas → Fios eléctricos visíveis na fachada.
--

• Síntese Arquitectónica → O edifício, adaptado ao traçado da rua, tem a sua entrada para os andares superiores por outro prédio. O rés do chão abre com uma porta de duas folhas. Por ser um prédio que faz esquina, tem uma janela fixa com bandeira virada para as escadas do Quebra-Costas. O 1º andar é composto por duas janelas de duas folhas com pequenas guardas metálicas. Repete o mesmo esquema no andar seguinte mas é acrescentada à estrutura arquitectónica as bandeiras. No andar seguinte rasga-se uma típica varanda corrida com guarda metálica, antecedida por duas portas de duas folhas com bandeira. O tecto é forrado a madeira e tem o beirado saído relativamente à fachada. O tubo de queda e a caleira são em plástico.

Imóvel intervencionado ao abrigo do Programa PRAUD - Obras 1990

À data da actualização da presente ficha, encontrava-se no Gabinete para o Centro Histórico da CMC um pedido de licenciamento para uma obra no espaço comercial do referido imóvel, da total responsabilidade de particulares.

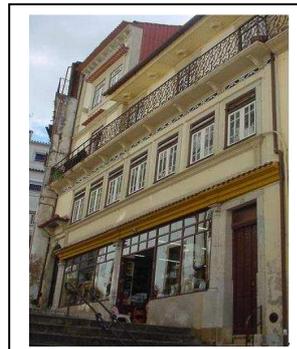
• **Local/Endereço**- Rua de Quebra Costas, nº22 a 24

• **Descrição Geral e Pormenores Importantes**→ Trata-se de um prédio urbano, com 4 pisos, em bom estado de conservação.

O imóvel não tem pormenores notáveis, vale essencialmente pelo seu conjunto arquitectónico, justificado pelo ritmo imprimido pelas janelas e pelos elementos decorativos que apresenta: painéis pintados a decorar a fachada no estilo que ficou conhecido por “Art Nouveau” (um expressão artística do início do Séc. XX que não teve grande adesão e impacto em Portugal, tornando por isso esta fachada quase única na Alta coimbrã); a decoração neoclássica no piso térreo e o uso de bonitas guardas metálicas típicas do “arquitectura do ferro” muito em moda na Alta coimbrã no a partir do Século XIX.

• **Estado de Conservação**→ Bom.

• **Síntese Arquitectónica**→ O edifício, moderno e recuperado recentemente, abre no rés do chão com uma porta de uma folha com bandeira, decorada com azulejos de motivos arábicos. Esta bonita estrutura é encimada por uma pequena cobertura.

A porta de duas folhas que se lhe segue é ladeada por duas grandes janelas fixas. A decorá-las elementos neoclássicos: pequenas meias colunas (embutidas na parede) com volutas ligadas por um lintel trabalhado.

No 1º andar observam-se sete janelas de duas folhas com bandeira móvel, decoradas com pequenos painéis decorativos no estilo que ficou conhecido por “Art Nouveau” (um expressão artística do início do Séc. XX que não teve grande adesão e impacto em Portugal, tornando por isso esta fachada quase única na Alta coimbrã).

O andar seguinte é dominado por uma varanda corrida com guarda metálica e com o tecto forrado a madeira.

Ao piso superior foi acrescentado um outro, do lado esquerdo, onde se podem observar duas janelas de duas folhas que partilham a mesma cantaria.

O beirado (ou a caleira) é suportado por cachorros em intervalos iguais à colocação dos painéis decorativos, o que dá um ritmo e unidade à fachada verdadeiramente impressionantes.

A caleira e o tubo de queda são em plástico.

Imóvel intervencionado ao abrigo do Programa PRAUD - Obras 1990

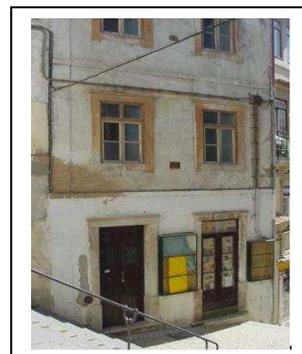
• Designação - Imóvel
• Local/Endereço - Rua de Quebra Costas, nº40
• Freguesia - Almedina
• Concelho - Coimbra
• Distrito - Coimbra

• Função Origem →Habitação.
• Função Actual → NH(Comércio); Habitação.
• Enquadramento → A rua fica limitada pelo Arco de Almedina e pelo Largo da Sé Velha, constituindo-se como o caminho mais curto entre a Baixa e a vestuta Sé. O seu topónimo está ligado ao seu percurso sinuoso, apesar de, sobretudo a partir do séc. XVIII, o cimo da rua estar transformado em escadaria.
• Descrição Geral e Pormenores Importantes → Trata-se de um prédio urbano, com 4 pisos, em mau estado de conservação. O imóvel não tem pormenores notáveis, vale essencialmente pelo seu conjunto arquitectónico, justificado pelo ritmo imprimido pelas janelas e pelos elementos decorativos que apresenta: o uso de bonitas guardas metálicas típicas do “arquitectura do ferro” muito em moda na Alta coimbrã no Século XIX.
• Estado de Conservação → Mau.

• Transformações/destruições previstas → Fios eléctricos visíveis na fachada.
--

• Síntese Arquitectónica → O edifício, moderno, abre no rés do chão com duas portas de duas folhas com cantaria desornamentada. Esta estrutura, acima descrita, é típica da casa tardo-medieval, em que a actividade económica (ou outra) obriga à abertura de duas portas: uma privada, de acesso à casa; outra aberta ao público. A fachada é dividida por um lintel saliente. No 1º andar observam-se duas janelas de duas folhas com cantaria simples e desornamentada. O andar seguinte repete o mesmo esquema Neste nível da fachada foi colocada uma placa alusiva à Fidelidade. O seu mau estado não permite averiguar a data, mas partindo do princípio que é idêntica a outras tantas da Alta, será de finais do Século XIX, princípios do XX. O último piso, recuado relativamente aos que o antecedem, é dominado por uma varanda corrida com guarda metálica. Esta estrutura serve de guarda a duas portas de duas folhas com cantaria simples. A caleira e tubo de queda são em metal.

À data da actualização da presente ficha, encontrava-se no Gabinete para o Centro Histórico da CMC um pedido de licenciamento para uma obra no referido imóvel, da total responsabilidade de particulares.

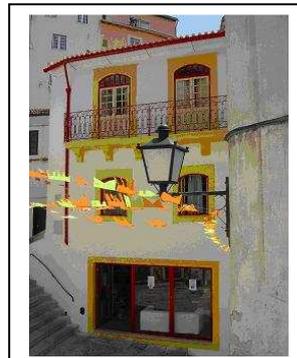
● Designação - Imóvel
● Local/Endereço - Rua de Quebra Costas, nº44 a 46
● Freguesia - Almedina
● Concelho - Coimbra
● Distrito - Coimbra

● Função Origem → Habitação.
● Função Actual → Habitação.
● Enquadramento → A rua fica limitada pelo Arco de Almedina e pelo Largo da Sé Velha, constituindo-se como o caminho mais curto entre a Baixa e a vestuta Sé. O seu topónimo está ligado ao seu percurso sinuoso, apesar de, sobretudo a partir do séc. XVIII, o cimo da rua estar transformado em escadaria.
● Descrição Geral e Pormenores Importantes → Trata-se de um prédio urbano, com três pisos, em mau estado de conservação. O imóvel não tem pormenores notáveis, vale essencialmente pelo seu conjunto arquitectónico, justificado pelo ritmo imprimido pelas janelas e pelos elementos decorativos que apresenta: cantarias trabalhadas e o uso de bonitas guardas metálicas típicas do “arquitectura do ferro” muito em moda na Alta coimbrã no Século XIX.
● Estado de Conservação (antes da intervenção) → Mau.
● Estado de Conservação (depois da intervenção) → Bom

● Transformações/destruições previstas (antes da intervenção) → Fios eléctricos visíveis na fachada.
● Transformações/destruições previstas (depois da intervenção) →

● Síntese Arquitectónica (antes da intervenção) → O edifício, adaptado ao traçado da rua, abre no piso térreo com uma porta de uma folha com bandeira virada para as escadas da rua. Seguindo a linha da fachada abre com uma porta larga de uma folha com a cantaria simples e desornamentada. No 1º andar observam-se duas janelas de duas folhas com a cantaria encimada por um arco quebrado, seguidas de uma varanda corrida com guarda metálica, antecedidas por duas portas de duas folhas com a cantaria trabalhada ao gosto do Século XIX. Esta estrutura é suportada por seis cachorrões. A caleira é em metal e o tubo de queda em plástico.
● Síntese Arquitectónica (depois da intervenção) → O imóvel mantém a traça atrás descrita, não tendo sido alterado nenhum elemento estruturante.

Breve descrição da intervenção → Os trabalhos consistiram na substituição da estrutura de suporte da cobertura e respectiva impermeabilização, picagem e execução de novos rebocos, pintura do imóvel, restauro e/ou substituição dos vãos (janelas e portas) de madeira, limpeza e impermeabilização de cantarias, substituição do sistema de drenagem das águas pluviais (caleiras e tubos de queda) e remodelação parcial de infra-estruturas – eléctricas, águas e esgotos domésticos.

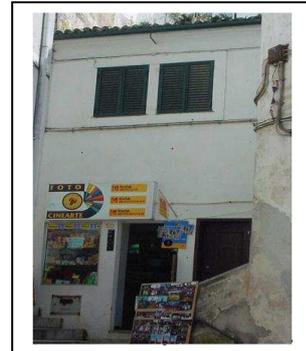
• Designação - Imóvel
• Local/Endereço - Rua de Quebra Costas, nº50
• Freguesia - Almedina
• Concelho - Coimbra
• Distrito - Coimbra

• Função Origem →Habitação
• Função Actual → NH(estúdio fotográfico); Habitação.
• Enquadramento → A rua fica limitada pelo Arco de Almedina e pelo Largo da Sé Velha, constituindo-se como o caminho mais curto entre a Baixa e a vestuta Sé. O seu topónimo está ligado ao seu percurso sinuoso, apesar de, sobretudo a partir do séc. XVIII, o cimo da rua estar transformado em escadaria.
• Descrição Geral e Pormenores Importantes → Trata-se de um prédio urbano, com 2 Pisos, em bom estado de conservação. O imóvel não tem pormenores notáveis, vale essencialmente pelo seu conjunto arquitectónico, justificado pela estrutura tardo-medieval e pelo facto de não apresentar elementos dissonantes, com excepção do reclamo.
• Estado de Conservação → Bom.

• Transformações/destruições previstas → Fios eléctricos visíveis na fachada; reclamo publicitário que domina toda a fachada.
--

• Síntese Arquitectónica → O edifício, de transição do Século XIX para o XX, abre no rés do chão (da esquerda para a direita) com uma janela fixa (provavelmente uma antiga porta) seguida de uma porta de uma folha. A este conjunto segue-se uma outra porta, também, de uma folha. Esta estrutura é típica da casa tardo-medieval, em que a actividade económica (ou outra) obriga à abertura de duas entradas: uma privada, de acesso à casa; outra aberta ao público. No 1º andar observam-se duas janelas com portadas de duas folhas em madeira. A caleira e o tubo de queda são em metal.

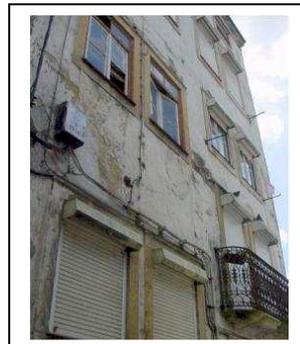
• Designação - Imóvel
• Local/Endereço - Rua de Quebra Costas, nº54 a 56
• Freguesia - Almedina
• Concelho - Coimbra
• Distrito - Coimbra

• Função Origem →Habitação.
• Função Actual →NH(café/restaurante); Habitação.
• Enquadramento → A rua fica limitada pelo Arco de Almedina e pelo Largo da Sé Velha, constituindo-se como o caminho mais curto entre a Baixa e a vestuta Sé. O seu topónimo está ligado ao seu percurso sinuoso, apesar de, sobretudo a partir do séc. XVIII, o cimo da rua estar transformado em escadaria.
• Descrição Geral e Pormenores Importantes → Trata-se de um prédio urbano, com 5 pisos, em mau estado de conservação. O imóvel não tem pormenores notáveis, vale essencialmente pelo seu conjunto arquitectónico, justificado pelo ritmo imprimido pelas janelas e pelos elementos decorativos que apresenta: o uso de bonitas guardas metálicas típicas do “arquitectura do ferro” muito em moda na Alta coimbrã no Século XIX.
• Estado de Conservação → Mau.

• Transformações/destruições previstas → Fios eléctricos visíveis na fachada; estores exteriores.
--

• Síntese Arquitectónica → O edifício, encaixado no tecido urbano, abre no piso térreo (da esquerda para a direita) com uma janela fixa seguida de duas portas (de uma folha e fixa, respectivamente). Esta estrutura, acima descrita, é típica da casa tardo-medieval, em que a actividade económica (ou outra) obriga à abertura de duas portas: uma privada, de acesso à casa; outra aberta ao público. No 1º andar observam-se duas janelas com estore exterior (no momento da sua visualização se encontravam corridas) seguidas, num plano inferior, de outras duas de duas folhas com guarda metálica. Esta estrutura é encimada por uma varanda com guarda metálica antecedida por duas portas com estore exterior. Esta disposição anárquica das janelas e portas é justificada pelo facto de o prédio dar fachada para a Rua Joaquim António de Aguiar. O 2º andar é rasgado por duas janelas de duas folhas com bandeira e cantaria desornamentada. Seguem-se-lhes outras duas com estore exterior. O andar seguinte é dominado por quatro janelas com cantaria simples e desornamentada. São todas cobertas por estore exterior.

No 4º andar observam-se, nos extremos da fachada, duas janelas com estore e pequena guarda metálica.

A caleira e o tubo de queda são em plástico.
