FICHA DE INVENTÁRIO

• **Local/Endereço**- Rua de S. Cristóvão, nº2

• **Local de Trabalho** → Gabinete para o Centro Histórico da Câmara Municipal de Coimbra

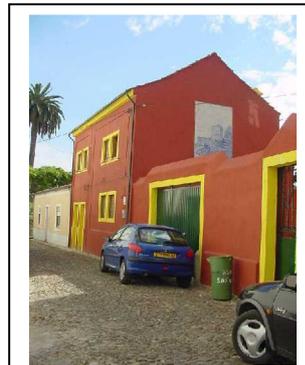
• **Descrição Geral e Pormenores Importantes**→ Trata-se de uma fachada secundária de um prédio urbano, com 2 pisos em bom estado de conservação.

Estamos perante um exemplar típico de casa corrente do século passado. De realçar o painel de azulejos a decorar uma das fachadas laterais, elemento típico na Alta de Coimbra em finais do século XIX inícios de XX.

• **Estado de Conservação**→ Bom

• **Transformações/destruições previstas**→ Fios eléctricos visíveis na fachada.

• **Síntese Arquitectónica**→ O edifício recentemente restaurado é composto no rés do chão por duas portas de uma folha com cantaria pétreia simples e duas janelas de duas folhas de abrir de pinázios e cantaria pétreia simples.

No 1º andar é observam-se, por sua vez, quatro janelas de duas folhas de abrir de pinázios, com cantaria pétreia simples.

Nua fachada lateral, virada para um pátio interior, destaca-se um imenso painel de azulejos, azul e branco, elemento típico de ostentação de riqueza na Alta de Coimbra, usado para decorar as fachadas nos inícios do século XX.

A caleira tal como o tubo de queda é em plástico.

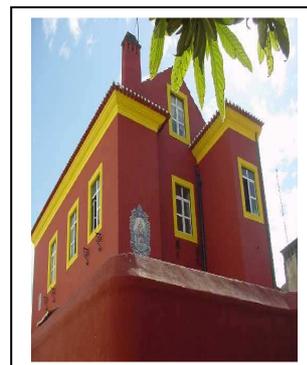
● Designação - Imóvel
● Local/Endereço - Rua de S. Cristóvão, nº4
● Freguesia - Almedina
● Concelho - Coimbra
● Distrito - Coimbra

● Função Origem → Habitação
● Função Actual → Habitação
● Enquadramento → A actual Rua de S. Cristóvão é um arruamento que se estende, em linha quebrada, desde o princípio da Rua da Ilha até às escadas de S. Cristóvão - que descem para a Rua Joaquim António de Aguiar - e se prolonga, contornando o edifício da antiga igreja, até atingir a Rua das Esteirinhas.
● Descrição Geral e Pormenores Importantes → Trata-se de um prédio urbano, com 3 pisos em bom estado de conservação. O imóvel em questão não apresenta as características comuns desta zona; foi restaurada nos inícios do século XX, por um emigrante brasileiro, que lhe incutiu muitas das características da terra de onde era originário. A destacar os painéis de azulejos azuis e brancos, marca de ostentação nos inícios de novecentos.
● Estado de Conservação → Bom

● Transformações/destruições previstas → Fios eléctricos visíveis na fachada.
--

● Síntese Arquitectónica → O edifício recentemente restaurado encontra-se atrás de um muro com duas aberturas: um portão de três folhas de abrir e uma porta metalizada de acesso ao imóvel. Este, pelo que é possível visionar do exterior é composto no rés do chão por duas janelas de duas folhas de abrir com bandeira e cantaria pétreas simples, a mediar uma porta de uma folha com cantaria pétreas simples e com um pequeno telheiro suportado por duas colunas. No 1º andar temos três janelas de duas folhas de abrir, com bandeira e cantaria pétreas simples. As janelas dos extremos têm a singularidade de ter por baixo dois apliques em ferro forjado, que serviriam para segurar portadas de madeira exteriores (quando abertas), que teria à época da reconstrução no início do século passado. Na fachada lateral são visíveis duas janelas iguais às atrás descritas. Consegue observar-se que há um aproveitamento do telhado pela abertura de uma janela no que parece ser um sótão. A caleira não se encontra visível e o tubo de queda é em plástico.

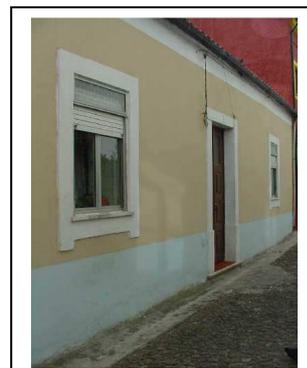
• Designação - Imóvel
• Local/Endereço - Rua de S. Cristóvão, nº6
• Freguesia - Almedina
• Concelho - Coimbra
• Distrito - Coimbra

• Função Origem →Habitação
• Função Actual → Habitação
• Enquadramento → A actual Rua de S. Cristóvão é um arruamento que se estende, em linha quebrada, desde o princípio da Rua da Ilha até às escadas de S. Cristóvão - que descem para a Rua Joaquim António de Aguiar – e se prolonga, contornando o edifício da antiga igreja, até atingir a Rua das Esteirinhas.
• Descrição Geral e Pormenores Importantes → Trata-se de um prédio urbano, com 1 piso em razoável/bom estado de conservação. O imóvel não apresenta elementos a destacar, sendo um exemplo de uma pequena “casa corrente” dos inícios do século XX.
• Estado de Conservação → Razoável/Bom

• Transformações/destruições previstas → Fios eléctricos, aluminios e estores exteriores plásticos visíveis na fachada.
--

• Síntese Arquitectónica → O edifício térreo é composto no rés do chão por duas janelas de duas folhas de correr, com bandeira envidraçada, cantaria pétrea simples e persiana que medeiam uma porta de duas folhas de madeira com postigo e cantaria pétrea simples. A caleira é de metal e o tubo de queda é em plástico.

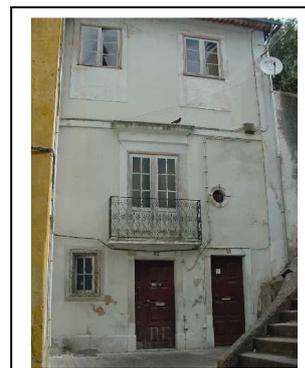
● Designação - Imóvel
● Local/Endereço - Rua de S. Cristóvão, nº12 e 14
● Freguesia - Almedina
● Concelho - Coimbra
● Distrito - Coimbra

● Função Origem → Habitação
● Função Actual → Habitação
● Enquadramento → A actual Rua de S. Cristóvão é um arruamento que se estende, em linha quebrada, desde o princípio da Rua da Ilha até às escadas de S. Cristóvão - que descem para a Rua Joaquim António de Aguiar - e se prolonga, contornando o edifício da antiga igreja, até atingir a Rua das Esteirinhas.
● Descrição Geral e Pormenores Importantes → Trata-se de um prédio urbano, com 3 pisos em razoável estado de conservação. De destacar as janelas de avental, típicas do século XVII, bem como as varandas com guarda metálica, muito em voga na Alta de Coimbra no século XIX.
● Estado de Conservação → Razoável

● Transformações/destruições previstas → Fios eléctricos visíveis na fachada e antena de televisão.
--

● Síntese Arquitectónica → O edifício é composto no rés do chão por uma janela de uma folha com guarda metálica e cantaria pétreas simples, e duas portas de uma folha, também elas com cantaria pétreas simples. No 1º andar observa-se uma varanda, em posição central na fachada, com guarda metálica que precede uma porta de duas folhas de abrir com um frontão de linhas rectas de onde nasce um lintel, que se estende por toda a fachada do edifício. Também nesta porta é visível a cantaria pétreas simples. O 2º andar apresenta duas janelas de duas folhas com avental e cantaria pétreas simples. A caleira é em metal e o tubo de queda é em plástico.
--
