## FICHA DE INVENTÁRIO

● <b>Designação</b> - Imóvel
● <b>Local/Endereço</b> - Rua de S. Salvador, nº1 a 3
● <b>Freguesia</b> - Sé Nova
● <b>Concelho</b> - Coimbra
● <b>Distrito</b> - Coimbra

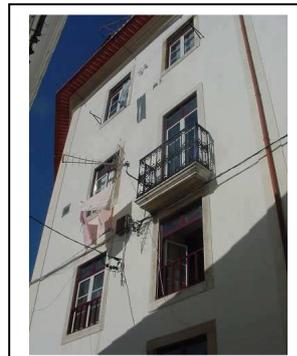
● <b>Função Origem</b> → Habitação.
● <b>Função Actual</b> → Habitação.
● <b>Enquadramento</b> → Pequena rua estreita e tortuosa, que mantém ainda as suas características medievais, entre a Rua do Loureiro e o Largo de S. Salvador. Já figurava com as mesmas dimensões nas plantas gerais de 1873/74.
● <b>Descrição Geral e Pormenores Importantes</b> → Trata-se de um prédio urbano, 4 com Pisos em bom estado de conservação. Embora tenha sido recuperado à pouco tempo, o imóvel vale pelo seu conjunto harmonioso e pelos elementos decorativos que ostenta ao nível das guardas metálicas, típicas da “arquitectura do ferro” da Alta Coimbrã no século XIX.
● <b>Estado de Conservação</b> → Bom

● <b>Transformações/destruições previstas</b> → Fios eléctricos e estendais visíveis na fachada.
--

● <b>Síntese Arquitectónica</b> → O imóvel abre no rés do chão com uma porta de duas folhas de abrir, com postigo protegido por guarda metálica e cantaria pétrea simples. Segue-se uma janela de duas folhas de abrir, com cantaria pétrea simples e bandeira envidraçada; por fim, observa-se uma porta de madeira de duas folhas de abrir e cantaria pétrea simples. No 1º piso encontramos duas janelas de duas folhas de abrir, com guarda de peitoril metálica e bandeira envidraçada; apresenta cantaria pétrea simples. É ainda visível uma pequena janela, tipo seteira, protegida por uma vidraça, funcionando como elemento de entrada de luz. No 2º andar encontramos duas janelas de duas folhas de abrir, com bandeira envidraçada e cantaria pétrea simples. No meio desta estrutura, fica uma varanda com guarda metálica, antecedida por uma porta envidraçada de duas folhas de abrir, com cantaria pétrea simples. No último piso observamos três janelas de duas folhas de abrir, com bandeira envidraçada e cantaria pétrea simples. O imóvel tem a caleira e o tubo de queda em plástico, em excelente estado de conservação.

Na fachada foi colocado um candeeiro em ferro (alteração da iluminação pública realizada na década de 1990), de formato piramidal invertido, típico na zona da Alta

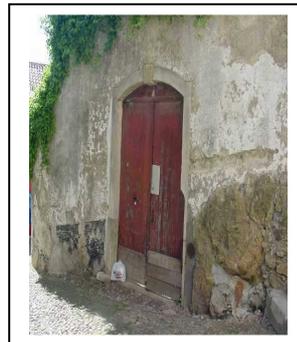
• **Local/Endereço**- Rua de S. Salvador, nº5 a 7

• **Descrição Geral e Pormenores Importantes**→ Trata-se de um prédio urbano, o qual não se consegue visualizar por ficar escondido por um muro de pedra.

• **Estado de Conservação**→ Razoável /Mau

• **Síntese Arquitectónica**→ O imóvel é resguardado em toda a sua extensão por um muro de onde apenas abre uma porta de uma folha com postigo envidraçado, com bandeira, seguido de um portão de duas folhas com bandeira. Infelizmente, não se consegue caracterizar o imóvel pela falta de visão.

Na fachada foi colocado um candeeiro em ferro (alteração da iluminação pública realizada na década de 1990), de formato piramidal invertido, típico na zona da Alta.

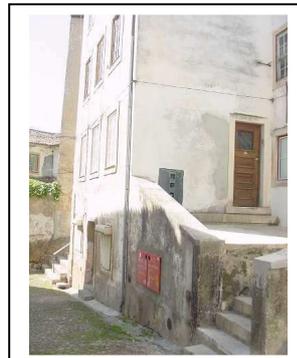
● <b>Designação</b> - Imóvel
● <b>Local/Endereço</b> - Rua de S. Salvador, nº9 a 11
● <b>Freguesia</b> - Sé Nova
● <b>Concelho</b> - Coimbra
● <b>Distrito</b> - Coimbra

● <b>Função Origem</b> → Habitação.
● <b>Função Actual</b> → Habitação.
● <b>Enquadramento</b> → Pequena rua estreita e tortuosa, que mantém ainda as suas características medievais, entre a Rua do Loureiro e o Largo de S. Salvador. Já figurava com as mesmas dimensões nas plantas gerais de 1873/74.
● <b>Descrição Geral e Pormenores Importantes</b> → Trata-se de um prédio urbano, com 4 pisos em razoável/mau estado de conservação. O edifício não tem pormenores notáveis, sendo tão só um exemplo vulgar da “casa corrente” típica do século passado.
● <b>Estado de Conservação</b> → Razoável/Mau

● <b>Transformações/destruições previstas</b> → Fios eléctricos visíveis na fachada
---

● <b>Síntese Arquitectónica</b> → Este edifício goza da particularidade de ter duas entradas em lados diferentes e em níveis diferentes, característica de vários imóveis da Alta de Coimbra, que se adaptaram com alguma facilidade ao traçado sinuoso das ruas em que se inserem. Assim, temos no rés do chão duas janelas de duas folhas de abrir, com persiana plástica exterior e cantaria pétreia simples a mediar uma porta de duas folhas de abrir com postigo e cantaria pétreia simples. Ao nível do 1º andar temos três janelas de duas folhas de abrir com cantaria pétreia simples, e uma porta (n.º 11) de uma folha com postigo envidraçado, com guarda metálica e cantaria pétreia simples. No 2º e 3º andar temos três janelas de duas folhas de abrir com cantaria simples. A caleira não se encontra visível e o tubo de queda é de plástico.
--

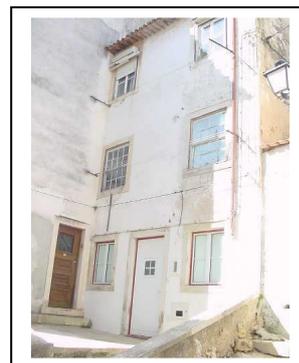
• <b>Designação</b> - Imóvel
• <b>Local/Endereço</b> - Rua de S. Salvador, nº13
• <b>Freguesia</b> - Sé Nova
• <b>Concelho</b> - Coimbra
• <b>Distrito</b> - Coimbra

• <b>Função Origem</b> → Habitação.
• <b>Função Actual</b> → Habitação.
• <b>Enquadramento</b> → Pequena rua estreita e tortuosa, que mantém ainda as suas características medievais, entre a Rua do Loureiro e o Largo de S. Salvador. Já figurava com as mesmas dimensões nas plantas gerais de 1873/74.
• <b>Descrição Geral e Pormenores Importantes</b> → Trata-se de um prédio urbano, com 3 pisos em razoável estado de conservação. O imóvel não apresenta pormenores notáveis, sendo de realçar a fachada harmoniosa, nomeadamente as janelas de avental típicas da arquitectura de novecentos da Alta de Coimbra.
• <b>Estado de Conservação</b> → Razoável

• <b>Transformações/destruições previstas</b> → Fios eléctricos, alumínios e estendais visíveis na fachada.
---

• <b>Síntese Arquitectónica</b> → O edifício abre no rés do chão com duas janelas de duas folhas de abrir, com cantaria pétreia simples, que medeiam uma porta de uma folha com postigo e cantaria pétreia simples. Neste piso, aquando da sua recuperação, foram instalados materiais em alumínio. No 1º andar observam-se duas janelas de guilhotina, com cantaria pétreia simples. No 2º andar encontram-se duas janelas de duas folhas de abrir, com bandeira e persiana plástica exterior. A caleira não se encontra visível e o tubo de queda é em metal.
--

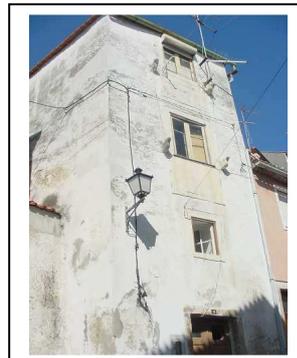
• <b>Designação</b> - Imóvel
• <b>Local/Endereço</b> - Rua de S. Salvador, nº15
• <b>Freguesia</b> - Sé Nova
• <b>Concelho</b> - Coimbra
• <b>Distrito</b> - Coimbra

• <b>Função Origem</b> → Habitação.
• <b>Função Actual</b> → Habitação.
• <b>Enquadramento</b> → Pequena rua estreita e tortuosa, que mantém ainda as suas características medievais, entre a Rua do Loureiro e o Largo de S. Salvador. Já figurava com as mesmas dimensões nas plantas gerais de 1873/74.
• <b>Descrição Geral e Pormenores Importantes</b> → Trata-se de um prédio urbano, com 4 pisos em razoável/mau estado de conservação. O seu principal motivo de interesse reside nas janelas de avental, típicas da época de setecentos.
• <b>Estado de Conservação</b> → Razoável / Mau

• <b>Transformações/destruições previstas</b> → Fios eléctricos, estendais e antenas de TV visíveis na fachada.
---

• <b>Síntese Arquitectónica</b> → O esguio edifício é aberto no rés do chão por uma porta de duas folhas de abrir, com postigo e cantaria pétreas simples. No 1º andar observa-se uma janela de uma folha de abrir, com cantaria pétreas simples. No 2º e 3º andar temos uma janela de duas folhas com avental e cantaria pétreas simples, mediada por duas peanhas. Na janela do 3º andar foi colocada uma persiana plástica branca exterior. Na fachada foi colocado um candeeiro em ferro (alteração da iluminação pública realizada na década de 1990), de formato piramidal invertido, típico na zona da Alta. A caleira é em metal e o tubo de queda é em plástico.
---

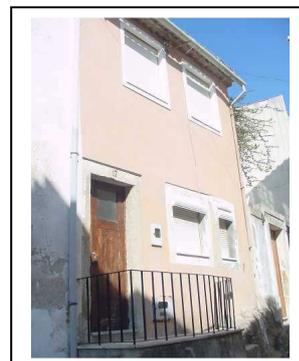
• <b>Designação</b> - Imóvel
• <b>Local/Endereço</b> - Rua de S. Salvador, nº17
• <b>Freguesia</b> - Sé Nova
• <b>Concelho</b> - Coimbra
• <b>Distrito</b> - Coimbra

• <b>Função Origem</b> → Habitação.
• <b>Função Actual</b> → Habitação.
• <b>Enquadramento</b> → Pequena rua estreita e tortuosa, que mantém ainda as suas características medievais, entre a Rua do Loureiro e o Largo de S. Salvador. Já figurava com as mesmas dimensões nas plantas gerais de 1873/74.
• <b>Descrição Geral e Pormenores Importantes</b> → Trata-se de um prédio urbano, com 2 pisos em razoável estado de conservação. O edifício não tem pormenores notáveis, sendo tão só um exemplo vulgar da “casa corrente” típica do século passado.
• <b>Estado de Conservação</b> → Razoável

• <b>Transformações/destruições previstas</b> → Fios eléctricos e estores plásticos exteriores visíveis na fachada
--

• <b>Síntese Arquitectónica</b> → O edifício abre no rés do chão com uma porta de uma folha com postigo e com duas janelas de duas folhas de abrir, com persiana plástica exterior e cantaria pétrea simples. No 1º andar temos duas janelas de duas folhas de abrir, com persiana plástica exterior e cantaria pétrea simples. Devido ao aspecto sinuoso da rua, o r/c fica um pouco acima desta, sendo o seu acesso feito por umas escadas a um pequeno pátio, protegido por uma guarda metálica. A caleira e o tubo de queda são em metal, encontrando-se em bom estado de conservação.
---

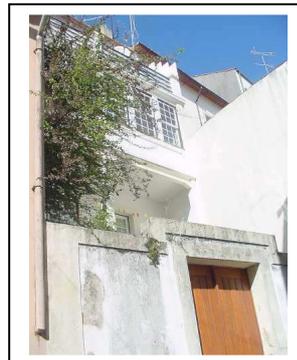
• **Local/Endereço**- Rua de S. Salvador, nº21

• **Descrição Geral e Pormenores Importantes**→ Trata-se de um prédio urbano, com 3 pisos em razoável estado de conservação.

Por a fachada se encontrar parcialmente tapada por um muro de pedra, não se consegue fazer a leitura completa da fachada.

• **Estado de Conservação**→ Razoável

• **Transformações/destruições previstas**→ Fios eléctricos visíveis na fachada

• **Síntese Arquitectónica**→ Este edifício não se consegue caracterizar por se apresentar atrás de um muro, apenas rasgado por uma porta de duas folhas que dá acesso a um pátio.

É um imóvel com 3 pisos, sendo o último mais recuado e apresentando uma varanda protegida por guarda metálica. No 2º piso observam-se quatro janelas de guilhotina, com cantaria pétreia simples, dando-nos a ideia de estarmos perante um imóvel dos finais do século XIX ou inícios do XX.

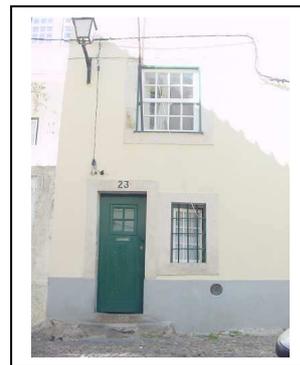
• <b>Designação</b> - Imóvel
• <b>Local/Endereço</b> - Rua de S. Salvador, nº23
• <b>Freguesia</b> - Sé Nova
• <b>Concelho</b> - Coimbra
• <b>Distrito</b> - Coimbra

• <b>Função Origem</b> → Habitação.
• <b>Função Actual</b> → Habitação.
• <b>Enquadramento</b> → Pequena rua estreita e tortuosa, que mantém ainda as suas características medievais, entre a Rua do Loureiro e o Largo de S. Salvador. Já figurava com as mesmas dimensões nas plantas gerais de 1873/74.
• <b>Descrição Geral e Pormenores Importantes</b> → Trata-se de um prédio urbano, com 3 pisos em razoável estado de conservação. O imóvel vale pelo seu conjunto bastante simples, e pelas janelas de guilhotina harmoniosamente distribuídas na fachada, típicas da arquitectura de novecentos da Alta de Coimbra.
• <b>Estado de Conservação</b> → Razoável

• <b>Transformações/destruições previstas</b> → Fios eléctricos visíveis na fachada
---

• <b>Síntese Arquitectónica</b> → O esguio edifício é composto no rés do chão por uma porta de uma folha com postigo envidraçado e uma janela de uma folha de abrir com guarda metálica. Ambas têm cantaria pétreia simples. No 1º andar temos uma janela de guilhotina com cantaria pétreia simples, esquema que se repete no piso seguinte. Na fachada foi colocado um candeeiro em ferro (alteração da iluminação pública realizada na década de 1990), de formato piramidal invertido, típico na zona da Alta. No topo do telhado vê-se uma chaminé, simples sem decoração. Este foi um elemento arquitectónico que surgiu depois da Idade Média, sendo generalizado à maior parte das habitações apenas em finais do século XVII. Até então, as cozinhas situar-se-iam no último piso dos imóveis, saindo o fumo por um buraco aberto no telhado, sendo para o efeito retiradas algumas telhas. O tamanho e a decoração da chaminé está associado ao prestígio e à prosperidade do proprietário. A caleira tal como o tubo de queda são em metal.

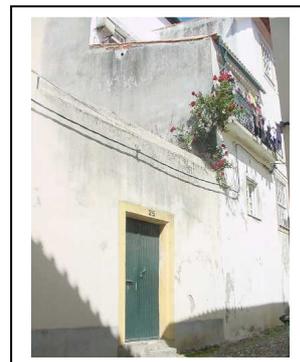
• **Local/Endereço**- Rua de S. Salvador, nº25

• **Descrição Geral e Pormenores Importantes**→ Trata-se de um prédio urbano, com 5 pisos em razoável estado de conservação.

Tem como principal motivo de interesse a varanda em guarda metálica, típica do século XIX.

• **Estado de Conservação**→ Razoável

• **Transformações/destruições previstas**→ Fios eléctricos visíveis na fachada

• **Síntese Arquitectónica**→ O edifício é composto no rés do chão por um muro rasgado por um portão de metal de duas folhas, com cantaria pétreia simples, que impede a visualização do interior do pátio. Não obstante, temos no 1º andar, no exterior uma janela de duas folhas e no 2º andar uma varanda com guarda metálica que esconde duas portas com persiana exterior.

A caleira visível é em metal e o tubo de queda é em plástico.

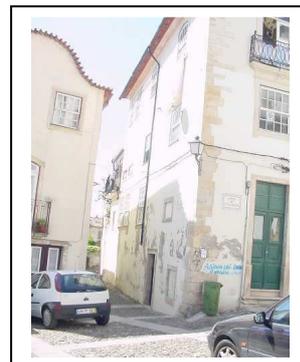
● <b>Designação</b> - Imóvel
● <b>Local/Endereço</b> - Rua de S. Salvador, nº27
● <b>Freguesia</b> - Sé Nova
● <b>Concelho</b> - Coimbra
● <b>Distrito</b> - Coimbra

● <b>Função Origem</b> → Habitação.
● <b>Função Actual</b> → Habitação.
● <b>Enquadramento</b> → Pequena rua estreita e tortuosa, que mantém ainda as suas características medievais, entre a Rua do Loureiro e o Largo de S. Salvador. Já figurava com as mesmas dimensões nas plantas gerais de 1873/74.
● <b>Descrição Geral e Pormenores Importantes</b> → Trata-se de um prédio urbano, com 4 Pisos em razoável estado de conservação. O imóvel vale essencialmente pelo seu conjunto arquitectónico, justificado pelo ritmo imprimido pelas janelas. De forma a se efectuar uma leitura completa do imóvel, aconselha-se a consulta da Ficha de Inventário do Imóvel sito no Largo de São Salvador, nº3 a 11, onde podemos observar, inclusive, a fachada principal do imóvel.
● <b>Estado de Conservação</b> → Razoável

● <b>Transformações/destruições previstas</b> → Fios eléctricos visíveis na fachada
---

● <b>Síntese Arquitectónica</b> → O imóvel é composto no rés do chão por uma porta de duas folhas de abrir, com bandeira metálica seguida de uma janela cega, ambas com cantaria pétreia simples. O 1º andar é aberto por três janelas de guilhotina com cantaria pétreia simples e uma pequena janela cega, demarcada pela cantaria pétreia simples. No 2º piso observam-se duas janelas pequenas, sobre o rectangular, de duas folhas de abrir e duas janelas de guilhotina, todas elas com cantaria pétreia simples. No 3º andar temos quatro janelas de guilhotina com cantaria pétreia simples. Na fachada foi colocado um candeeiro em ferro (alteração da iluminação pública realizada na década de 1990), de formato piramidal invertido, típico na zona da Alta. A caleira é em metal e o tubo de queda é em plástico.
--

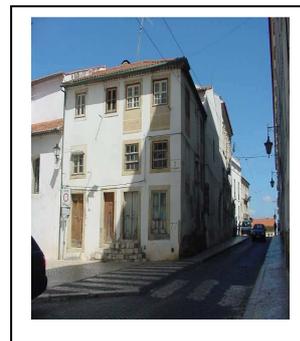
• <b>Designação</b> - Imóvel
• <b>Local/Endereço</b> - Rua de S. Salvador, nº31 a 35
• <b>Freguesia</b> - Sé Nova
• <b>Concelho</b> - Coimbra
• <b>Distrito</b> - Coimbra

• <b>Função Origem</b> →Habitação.
• <b>Função Actual</b> → Habitação.
• <b>Enquadramento</b> → Pequena rua estreita e tortuosa, que mantém ainda as suas características medievais, entre a Rua do Loureiro e o Largo de S. Salvador. Já figurava com as mesmas dimensões nas plantas gerais de 1873/74.
• <b>Descrição Geral e Pormenores Importantes</b> → Trata-se de um prédio urbano, com 3 Pisos em razoável estado de conservação. O seu principal motivo de interesse reside nas janelas de avental, típicas da época de setecentos.
• <b>Estado de Conservação</b> → Razoável

• <b>Transformações/destruições previstas</b> → Fios eléctricos e estendais visíveis na fachada
---

• <b>Síntese Arquitectónica</b> → O imóvel, abre no r/c com uma porta de duas folhas de abrir, com postigo e cantaria pétrea; segue-se uma porta de uma folha com cantaria pétrea simples e ainda, outra porta de duas folhas também com cantaria pétrea simples. Por fim, observa-se uma janela de duas folhas, também ela com cantaria pétrea simples. No primeiro piso rasga-se uma janela de duas folhas de abrir, com cantaria pétrea simples, seguida de outras duas janelas, de guilhotina, com cantaria pétrea simples. No 2º andar apresenta-se uma janela de duas folhas com cantaria pétrea simples e duas janelas de guilhotina, com avental e cantaria pétrea simples. O imóvel apresenta uma fachada virada para a Couraça dos Apóstolos, que passamos a descrever: No r/c apenas apresenta uma pequena janela rectangular, com cantaria pétrea simples e guarda metálica. No 1º piso observam-se: uma janela cega com avental e cantaria pétrea simples; uma janela de duas folhas, com avental e cantaria pétrea simples, bem como estore plástico

exterior; por fim, observa-se uma janela de duas folhas com cantaria pétreas simples.

No 2º andar podemos encontrar duas janelas de duas folhas, com avental e cantaria pétreas simples. A meio desta estrutura, observa-se uma janela tipo olho de boi, que demonstra bem a antiguidade do imóvel; este tipo de abertura serviria como sistema de refrigeração, típicas das casas tardo-medievais.

O imóvel tem caleira e tubo de queda em metal, em bom estado de conservação.
