FICHA DE INVENTÁRIO

• **Local/Endereço**- Rua de S. Salvador, nº2

• **Freguesia**- Sé Nova

• **Concelho**- Coimbra

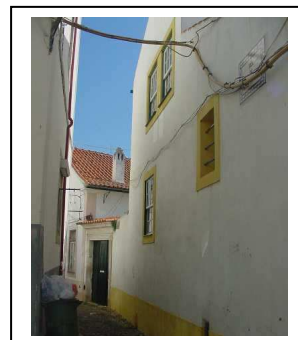
• **Descrição Geral e Pormenores Importantes**→ Trata-se de um prédio urbano, com 2 Pisos em razoável/bom estado de conservação.

Trata-se de um imóvel de estrutura tardo-medieval, além da adaptação ao terreno sinuoso, são poucas as aberturas que rasgam a fachada.

• **Estado de Conservação**→ Razoável/Bom

• **Transformações/destruições previstas**→ Fios eléctricos visíveis na fachada

• **Síntese Arquitectónica**→ O edifício abre no rés do chão com um portal de madeira, de três folhas de abrir e cantaria pétreas simples.

No 1º piso encontra-se uma janela de guilhotina com cantaria pétreas simples, seguida de uma janela de uma folha de abrir, protegida por guarda metálica (grades em ferro), sendo também envolvida por cantaria pétreas simples.

No 2º andar rasgam-se duas janelas de guilhotina com cantaria pétreas simples.

Na fachada foi colocado um candeeiro em ferro (alteração da iluminação pública realizada na década de 1990), de formato piramidal invertido, típico na zona da Alta.

A caleira, em metal, é suportada por ferros forjados trabalhados (típicos da “arquitectura do ferro”, muito em moda na Alta Coimbrã no século XIX), e o tubo de queda é em plástico.

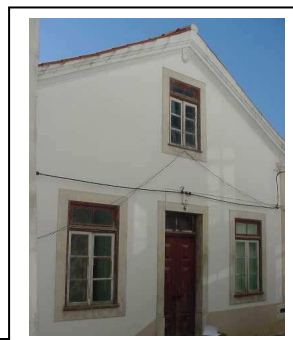
• Designação - Imóvel
• Local/Endereço - Rua de S. Salvador, nº4
• Freguesia - Sé Nova
• Concelho - Coimbra
• Distrito - Coimbra

• Função Origem → Habitação.
• Função Actual → Habitação.
• Enquadramento → Pequena rua estreita e tortuosa, que mantém ainda as suas características medievais, entre a Rua do Loureiro e o Largo de S. Salvador. Já figurava com as mesmas dimensões nas plantas gerais de 1873/74.
• Descrição Geral e Pormenores Importantes → Trata-se de um prédio urbano, com 2 Pisos em razoável estado de conservação, que se estende para a Travessa Cabido n.º 11 a 13
• Estado de Conservação → Razoável

• Transformações/destruições previstas → Fios eléctricos visíveis na fachada

• Síntese Arquitectónica → O edifício abre no rés do chão com duas janelas de duas folhas de abrir, com bandeira envidraçada e cantaria pétrea simples, que medeiam uma porta de duas folhas de abrir, com bandeira envidraçada, protegida com guarda metálica e cantaria pétrea simples. O 1º andar possui apenas uma janela de duas folhas de abrir com bandeira envidraçada e cantaria pétrea simples. Este piso será apenas uma espécie de sótão, pois o seu pé alto vai diminuindo à medida que nos aproximamos das fachadas laterais, sendo por isso mais alto ao centro. A caleira tal como o tubo de queda não se encontram visíveis.
--

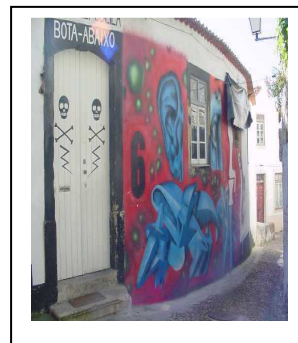
• **Local/Endereço**- Rua de S. Salvador, nº6

• **Descrição Geral e Pormenores Importantes**→ Trata-se de um prédio urbano, com 1 Piso em Bom estado de conservação.

Tal como outras repúblicas da cidade de Coimbra, estes imóveis apresentam nas suas fachadas uma decoração muito própria dos estudantes, que deverá ser apreciada. A nível arquitectónico, estamos perante uma fachada simples e harmoniosa do século XIX.

• **Estado de Conservação**→ Razoável/Bom

• **Transformações/destruições previstas**→ Fios eléctricos visíveis na fachada

• **Síntese Arquitectónica**→ O imóvel abre, no r/c, com uma porta de madeira de duas folhas de abrir com cantaria pétreas simples. Segue-se uma janela de duas folhas de abrir, com bandeira envidraçada e cantaria pétreas simples.

O imóvel não apresenta caleira, nem tubo de queda nesta fachada.

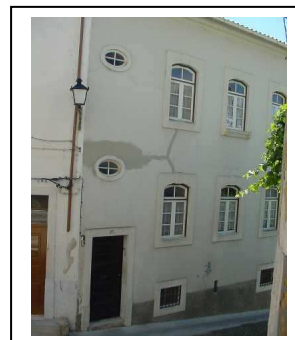
• Designação - Imóvel
• Local/Endereço - Rua de S. Salvador, nº8 a 10
• Freguesia - Sé Nova
• Concelho - Coimbra
• Distrito - Coimbra

• Função Origem → Habitação.
• Função Actual → Habitação.
• Enquadramento → Pequena rua estreita e tortuosa, que mantém ainda as suas características medievais, entre a Rua do Loureiro e o Largo de S. Salvador. Já figurava com as mesmas dimensões nas plantas gerais de 1873/74.
• Descrição Geral e Pormenores Importantes → Trata-se de um prédio urbano, com 2/3 Pisos em razoável estado de conservação. Tem como principais motivos de interesse as janelas, nomeadamente a janela de arco quebrado de duas folhas com bandeira.
• Estado de Conservação → Razoável

• Síntese Arquitectónica → O edifício abre no rés do chão com duas portas de uma folha de abrir, com cantaria pétreas simples; são visíveis dois janelos de duas folhas de abrir gradeados, sendo um deles encostado ao solo, devido à inclinação do terreno; existe uma entrada de ar entre estes dois janelos. Por fim observa-se um portão de garagem de duas folhas de abrir. No 1º andar temos cinco janelas de duas folhas de abrir, com bandeira envidraçada e cantaria pétreas simples. Por cima da 1ª porta, está presente uma janela tipo olho de boi. No 2º andar, que apenas incide sobre o n.º 10, temos três janelas de duas folhas com bandeira, cantaria simples e uma janela tipo olho de boi. Na fachada foi colocado um candeeiro em ferro (alteração da iluminação pública realizada na década de 1990), de formato piramidal invertido, típico na zona da Alta. A caleira é em metal e o tubo de queda não se encontram visíveis.

• Transformações/destruições previstas → Poderia criar-se uma alternativa ao material com que é feito o portão de garagem, para que não choque de uma forma tão grande com a tipologia das construções feitas no centro histórico.

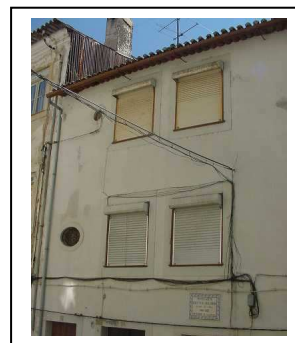
● Designação - Imóvel
● Local/Endereço - Rua de S. Salvador, nº12, 14 e 16
● Freguesia - Sé Nova
● Concelho - Coimbra
● Distrito - Coimbra

● Função Origem → Habitação.
● Função Actual → Habitação.
● Enquadramento → Pequena rua estreita e tortuosa, que mantém ainda as suas características medievais, entre a Rua do Loureiro e o Largo de S. Salvador. Já figurava com as mesmas dimensões nas plantas gerais de 1873/74.
● Descrição Geral e Pormenores Importantes → Trata-se de um prédio urbano, com 3 Pisos em razoável estado de conservação. Trata-se de um imóvel simples, embora possamos destacar alguns elementos decorativos, tais como o uso de grampos em ferro forjado no suporte da caleira, típicos da “arquitetura do ferro”, muito em moda na alta coimbrã no século XIX.
● Estado de Conservação → Razoável

● Transformações/destruições previstas → Fios eléctricos visíveis na fachada

● Síntese Arquitectónica → O edifício é composto no rés do chão por três portas com cantaria simples: a primeira é de duas folhas de abrir, com postigo com guarda metálica; a segunda é de duas folhas de abrir e bandeira envidraçada; a terceira é de duas folhas de abrir, com postigo envidraçado e bandeira, também envidraçada; encontramos ainda uma janela de duas folhas de abrir com persiana plástica branca exterior que tem encimada uma placa de homenagem a: “ <i>AUGUSTO DA SILVA LOURO / MÚSICO DE VIOLA / 1902-1927 / 10-12-2002 / OS SALATINAS</i> ”. No 1º andar observa-se uma janela tipo olho de boi com guarda metálica e duas janelas de duas folhas de abrir, com persiana plástica exterior e cantaria pétreia simples. No 2º andar encontramos uma janela tipo olho de boi, mas mais reduzido do que o 1º e sem guarda metálica, e duas janelas de duas folhas de abrir, com persiana plástica exterior e cantaria pétreia simples. Na fachada foi colocado um candeeiro em ferro (alteração da iluminação pública realizada na década de 1990), de formato piramidal invertido, típico na zona da Alta. A caleira, em metal, é suportada por ferros forjados, sendo o tubo de queda em plástico.

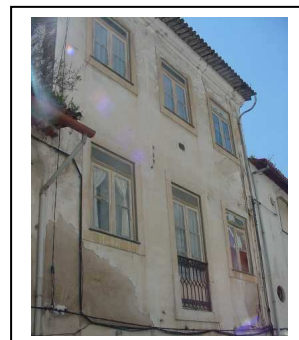
• Designação - Imóvel
• Local/Endereço - Rua de S. Salvador, nº18
• Freguesia - Sé Nova
• Concelho - Coimbra
• Distrito - Coimbra

• Função Origem → Habitação.
• Função Actual → Habitação.
• Enquadramento → Pequena rua estreita e tortuosa, que mantém ainda as suas características medievais, entre a Rua do Loureiro e o Largo de S. Salvador. Já figurava com as mesmas dimensões nas plantas gerais de 1873/74.
• Descrição Geral e Pormenores Importantes → Trata-se de um prédio urbano, com 3 Pisos em razoável/mau estado de conservação. Embora em mau estado, é de realçar as guardas metálicas do imóvel, que são traços comuns à arquitectura corrente praticada em Coimbra, especialmente na Alta, nos séculos XIX e XX, bem como as janelas de avental típicas da época de setecentos.
• Estado de Conservação → Razoável/Mau

• Transformações/destruições previstas → Fios eléctricos visíveis na fachada

• Síntese Arquitectónica → O edifício é composto no rés do chão por uma porta de duas folhas de abrir com cantaria pétrea simples e duas janelas de duas folhas de abrir, com bandeira, peitoril com guarda metálica, avental e cantaria pétrea simples. No 1º andar observam-se duas janelas de duas folhas de abrir, com bandeira e uma porta envidraçada de duas folhas de abrir, com bandeira e varandim metálico. No 3º andar rasgam-se três janelas de duas folhas de abrir com bandeira e cantaria pétrea simples. A caleira não se encontra ao contrário do tubo de queda que é em metal.

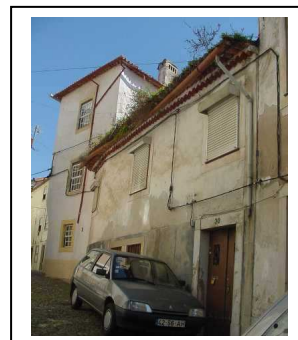
• **Local/Endereço**- Rua de S. Salvador, nº20

• **Descrição Geral e Pormenores Importantes**→ Trata-se de um prédio urbano, com 2 Pisos em razoável/mau estado de conservação.

Estamos perante um exemplar de um imóvel tardo-medieval, de pequenas dimensões, adaptado ao traçado sinuoso da rua, com poucas janelas a rasgar a fachada.

• **Estado de Conservação**→ Razoável/Mau

• **Transformações/destruições previstas**→ Fios eléctricos e estores plásticos exteriores visíveis na fachada.

• **Síntese Arquitectónica**→ O rés do chão é composto por duas pequenas janelas de duas folhas de abrir, gradeadas e por uma porta de duas folhas de abrir, com postigo em vidro com guarda metálica. Todas possuem cantaria pétreo simples.

O 1º andar é constituído por três janelas de duas folhas de abrir, com persiana plástica branca exterior e cantaria pétreo simples..

A caleira é em metal e o tubo de queda é em plástico.

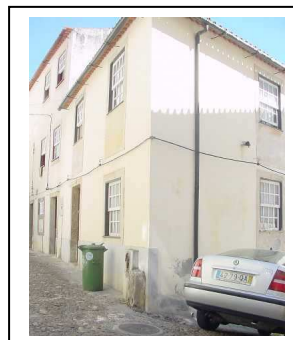
• Designação - Imóvel
• Local/Endereço - Rua de S. Salvador, nº24
• Freguesia - Sé Nova
• Concelho - Coimbra
• Distrito - Coimbra

• Função Origem → Habitação.
• Função Actual → Habitação.
• Enquadramento → Pequena rua estreita e tortuosa, que mantém ainda as suas características medievais, entre a Rua do Loureiro e o Largo de S. Salvador. Já figurava com as mesmas dimensões nas plantas gerais de 1873/74.
• Descrição Geral e Pormenores Importantes → Trata-se de um prédio urbano, com 2 Pisos em razoável estado de conservação, que se estende para a Travessa de S. Salvador n.º 2 a 4. O seu principal motivo de interesse reside nas janelas de avental, típicas da época de setecentos.
• Estado de Conservação → Razoável

• Transformações/destruições previstas → Fios eléctricos visíveis na fachada

• Síntese Arquitectónica → O edifício abre no rés do chão com uma porta de duas folhas de abrir, com postigo com guarda metálica e cantaria pétreia simples. Segue-se uma janela de guilhotina com cantaria pétreia simples. No 1º andar temos duas janelas de guilhotina e avental, com cantaria pétreia simples. A caleira, em metal, é segura por vários suportes em ferro forjado, típico desta zona no século XIX, não estando visível o tubo de queda.

Obra intervencionada ao abrigo do Programa PRAUD – Obras 1990

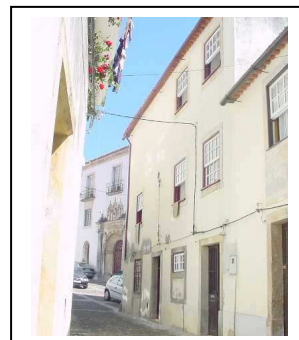
• Designação - Imóvel
• Local/Endereço - Rua de S. Salvador, nº26 a 28
• Freguesia - Sé Nova
• Concelho - Coimbra
• Distrito - Coimbra

• Função Origem →Habitação.
• Função Actual → Habitação.
• Enquadramento → Pequena rua estreita e tortuosa, que mantém ainda as suas características medievais, entre a Rua do Loureiro e o Largo de S. Salvador. Já figurava com as mesmas dimensões nas plantas gerais de 1873/74.
• Descrição Geral e Pormenores Importantes → Trata-se de um prédio urbano, com 3 Pisos em razoável estado de conservação. É de realçar os elementos decorativos presentes no imóvel, nomeadamente o uso de grampos em ferro forjado no suporte da caleira, típicos da “arquitetura do ferro”, muito em moda na alta coimbrã no século XIX. Para se obter uma leitura mais completa do imóvel, aconselha-se a consulta da Ficha de Inventario do Imóvel do Largo de São Salvador, nº32-34, onde se encontra a descrição fachada principal.
• Estado de Conservação → Razoável

• Transformações/destruições previstas → Fios eléctricos visíveis na fachada

• Síntese Arquitectónica → O edifício abre no rés do chão com uma janela de guilhotina gradeada, com cantaria pétreia simples; segue-se uma porta de duas folhas de abrir, com cantaria pétreia simples; apresenta-se de seguida uma pequena janela (que pela sua estrutura exterior se denota que foi visivelmente alterada – pelo formato da cantaria a janela seria maior) e, por fim, uma porta de duas folhas com postigo com guarda metálica e cantaria pétreia simples. No 1º andar encontramos três janelas de guilhotina com cantaria pétreia simples e uma janela tipo olho de boi. No 2º andar observam-se apenas duas janelas de guilhotina, com cantaria pétreia simples. A caleira, em metal, é suportada por ferros forjados e o tubo de queda é em plástico.
--
