FICHA DE INVENTÁRIO

• Designação - Imóvel
• Local/Endereço - Rua de Sobre Ribas, nº5
• Freguesia - Almedina
• Concelho - Coimbra
• Distrito - Coimbra

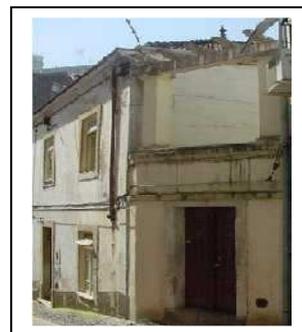
• Função Origem → Habitação.
• Função Actual → NH(comércio); Habitação; Habitação.
• Enquadramento → Acima do Pátio de Castilho nasce a Rua de Sobre Ribas, assim chamada por se encontrar localizada e integrada na encosta mais alta da cidade, próxima da antiga muralha.
• Descrição Geral e Pormenores Importantes → Trata-se de um imóvel de 2 Pisos, destinado à habitação em mau estado de conservação. O edifício não tem pormenores notáveis, sendo tão só um exemplo vulgar da “casa corrente” típica do século passado.
• Estado de Conservação → Mau.

• Transformações/destruições previstas → Cabos eléctricos visíveis na fachada.

• Síntese Arquitectónica → O edifício apresenta no rés do chão uma porta de duas folhas com bandeira, ladeada por duas janelas de duas folhas com bandeira. No 1º andar rasgam-se três janelas de duas folhas com bandeira. O tubo de queda é em metal.
--

Edifício a intervir ao abrigo do Programa PRAUD 2002; à data da actualização da presente ficha, encontrava-se em execução o levantamento arquitectónico do imóvel para se proceder ao seu projecto de reabilitação.
Actualização da presente ficha: Responsável → Luisa Maria Silva, Técn. Sup. História da Arte, GCH/CMC Data → Abril de 2007

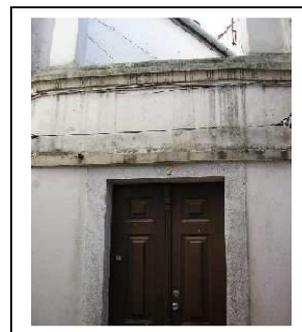
• Designação - Imóvel
• Local/Endereço - Rua de Sobre Ribas, nº7
• Freguesia - Almedina
• Concelho - Coimbra
• Distrito - Coimbra

• Função Origem →Habitação(?).
• Função Actual →Passagem para a habitação.
• Enquadramento →Acima do Pátio de Castilho nasce a Rua de Sobre Ribas, assim chamada por se encontrar localizada e integrada na encosta mais alta da cidade, próxima da antiga muralha.
• Descrição Geral e Pormenores Importantes → Trata-se de uma entrada (portão) para uma habitação que não foi possível visitar.
• Estado de Conservação → //////////////

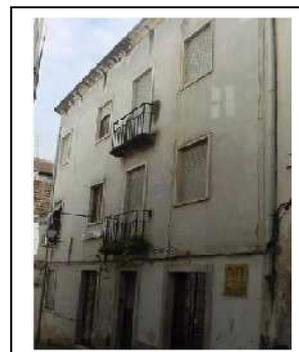
• Designação - Imóvel
• Local/Endereço - Rua de Sobre Ribas, nº9 a 13
• Freguesia - Almedina
• Concelho - Coimbra
• Distrito - Coimbra

• Função Origem →Habituação.
• Função Actual →NH;NH(laboratório dentário);
• Enquadramento →Acima do Pátio de Castilho nasce a Rua de Sobre Ribas, assim chamada por se encontrar localizada e integrada na encosta mais alta da cidade, próxima da antiga muralha.
• Descrição Geral e Pormenores Importantes → Trata-se de um prédio urbano com 3 Pisos, em razoável estado de conservação. O edifício não tem pormenores notáveis, com excepção do pequeno painel de azulejos, reflexo tardio do hábito de decorar as fachadas nos finais do Século XIX/inícios do século XX.
• Estado de Conservação → Razoável.

• Transformações/destruições previstas → No 1º andar as janelas têm estores exteriores.
--

• Síntese Arquitectónica → O edifício abre, no rés do chão, com três portas de duas folhas e uma folha, antecedidas (do lado esquerdo) por uma janela de duas folhas com estore exterior. No 1º andar rasgam-se duas janelas de duas folhas, seguidas de uma varanda de duas folhas com guarda metálica. Segue-se a esta abertura uma janela de duas folhas. Este esquema é repetido no andar seguinte. Na fachada foi colocado um candeeiro em ferro (alteração da iluminação pública realizada na década de 1990), de formato piramidal invertido, típico na zona da Alta. Entre o rés do chão e o 1º andar pode observar-se um painel de azulejos alusivo à Torre de Anto, da autoria de Heitor M., executado em 1994. O tubo de queda é em plástico.

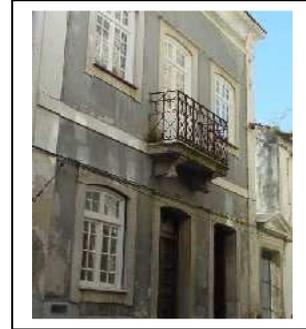
• Designação - Imóvel
• Local/Endereço - Rua de Sobre Ribas, nº17 a 17A
• Freguesia - Almedina
• Concelho - Coimbra
• Distrito - Coimbra

• Função Origem →Habitação.
• Função Actual → Habitação.
• Enquadramento →Acima do Pátio de Castilho nasce a Rua de Sobre Ribas, assim chamada por se encontrar localizada e integrada na encosta mais alta da cidade, próxima da antiga muralha.
• Descrição Geral e Pormenores Importantes → Trata-se de um prédio urbano 2 Pisos, em mau estado de conservação. O edifício tem como principal motivo de interesse a varanda suportada por cachorros “avolutados”, típicos da arquitectura de finais do Século XIX/princípios do século XX.
• Estado de Conservação → Mau

• Transformações/destruições previstas →Cabos eléctricos visíveis na fachada.
--

• Síntese Arquitectónica → O edifício, típico da construção corrente do século XX, tem no rés do chão uma janela de duas folhas com bandeira, seguida de uma porta de duas folhas. No 1º andar rasga-se uma varanda de duas folhas com guilhotina e guarda metálica. Esta estrutura é suportada por dois cachorros “avolutados”. A varanda é ladeada por duas janelas de duas folhas com bandeira. No nível inferior da fachada foram colocados dois respiradores. O tubo de queda é em plástico.

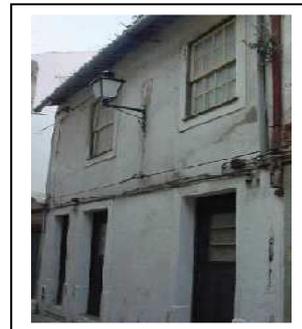
• **Local/Endereço**- Rua de Sobre Ribas, nº21 a 25

• **Descrição Geral e Pormenores Importantes**→ Trata-se de um imóvel urbano com 2 Pisos, em mau estado de conservação.

• **Estado de Conservação**→ Mau.

• **Transformações/destruições previstas**→Cabos eléctricos visíveis na fachada.

• **Síntese Arquitectónica**→ O edifício, típico do gosto novecentista, abre no rés do chão com três portas de uma e duas folhas.

No 1º andar rasgam-se duas janelas de guilhotina. A este nível da fachada observa-se um pequeno painel de azulejos alusivo à Rainha Santa, cuja a autoria e data de execução não foi possível apurar.

Num nível inferior foi colocado um candeeiro em ferro (alteração da iluminação pública realizada na década de 1990), de formato piramidal invertido, típico na zona da Alta.

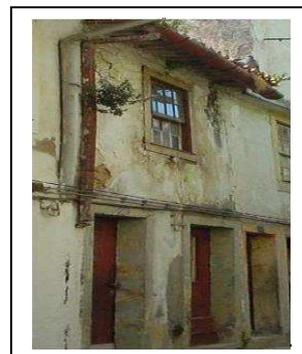
• Designação - Imóvel
• Local/Endereço - Rua de Sobre Ribas, nº27 a 29
• Freguesia - Almedina
• Concelho - Coimbra
• Distrito - Coimbra

• Função Origem →Habituação.
• Função Actual →Habituação.
• Enquadramento →Acima do Pátio de Castilho nasce a Rua de Sobre Ribas, assim chamada por se encontrar localizada e integrada na encosta mais alta da cidade, próxima da antiga muralha.
• Descrição Geral e Pormenores Importantes →Trata-se de um prédio destinado à habitação com 2 Pisos, em mau estado de conservação. O edifício vale pelo seu conjunto: reduzidas dimensões que se adaptam ao traçado da rua. Tem também interesse observar-se a janela de guilhotina do 1º andar. Estes elementos, típicos da casa tardo medieval, subsistem até muito tarde na arquitectura corrente praticada na alta de Coimbra.
• Estado de Conservação → Mau.

• Transformações/destruições previstas →Cabos eléctricos visíveis na fachada.
--

• Síntese Arquitectónica → O edifício, típico da casa corrente de finais de oitocentos, abre no rés do chão com duas portas de uma folha. No 1º andar rasga-se uma janela de guilhotina. A caleira e o tubo de queda são em metal. Pelas reduzidas dimensões que apresenta e pelos materiais utilizados faz supor tratar-se de um aproveitamento de uma casa mais antiga, transformada nos séculos posteriores, pois o modelo da casa corrente tardo medieval foi usado até muito tarde em Coimbra.

Edifício a intervencionar ao abrigo do Programa PRAUD 2002; à data da actualização da presente ficha, encontrava-se em execução o levantamento arquitectónico do imóvel para se proceder ao seu projecto de reabilitação.

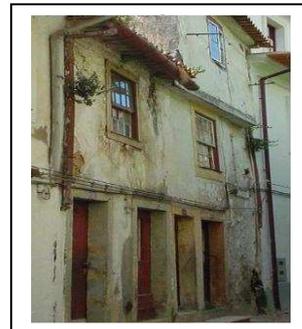
• **Local/Endereço**- Rua de Sobre Ribas, nº31 a 33

• **Descrição Geral e Pormenores Importantes**→Trata-se de um prédio urbano com 3 Pisos, em mau estado de conservação.

• **Estado de Conservação**→ Mau.

• **Transformações/destruições previstas**→Cabos eléctricos visíveis na fachada.

• **Síntese Arquitectónica**→ O edifício novecentista abre no rés do chão com duas portas de uma e duas folhas que partilham a mesma cantaria. Esta solução adoptada com frequência, na alta de Coimbra, é típica da casa tardo medieval, em que a actividade económica (ou outra) obriga à abertura de duas portas(uma privada, de acesso à casa; outra aberta ao público).

No 1º andar rasga-se uma janela de guilhotina.

No andar seguinte observa-se uma outra janela de duas folhas.

A fachada do edifício é ligeiramente avançada sobre o traçado da rua, provavelmente resultado dos acrescentos feitos ao primeiro edificado.

Edifício a interencionar ao abrigo do Programa PRAUD 2002; à data da actualização

da presente ficha, encontrava-se em execução o levantamento arquitectónico do imóvel para se proceder ao seu projecto de reabilitação.

À data da actualização da presente ficha, encontrava-se no Gabinete para o Centro Histórico da CMC um pedido de licenciamento para uma obra no referido imóvel, da total responsabilidade de particulares.

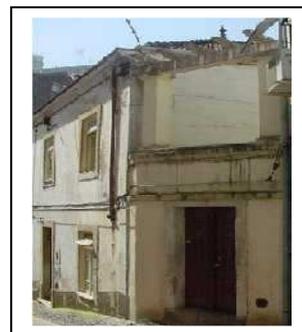
• Designação - Imóvel
• Local/Endereço - Rua de Sobre Ribas, nº35 a 37
• Freguesia - Almedina
• Concelho - Coimbra
• Distrito - Coimbra

• Função Origem →Habitação.
• Função Actual →Habitação.
• Enquadramento →Acima do Pátio de Castilho nasce a Rua de Sobre Ribas, assim chamada por se encontrar localizada e integrada na encosta mais alta da cidade, próxima da antiga muralha.
• Descrição Geral e Pormenores Importantes → Trata-se de um prédio urbano com 2 Pisos, que foi recuperado recentemente. O edifício não tem pormenores notáveis, vale (essencialmente) pelo conjunto arquitectónico que apresenta.
• Estado de Conservação → Bom (foi recuperado recentemente).

• Transformações/destruições previstas →Cabos eléctricos visíveis na fachada.
--

• Síntese Arquitectónica → O edifício, de traça novecentista, tem no rés do chão duas portas de duas folhas com bandeira, que partilham a mesma cantaria. Esta solução adoptada com frequência, na alta de Coimbra, é típica da casa tardo medieval, em que a actividade económica (ou outra) obriga à abertura de duas portas(uma privada, de acesso à casa; outra aberta ao público). Seguem-se-lhe duas janelas de duas folhas com bandeira. Num plano inferior ao descrito rasgam-se duas pequenas aberturas. No 1º andar abrem-se três janelas de duas folhas com bandeira. Neste piso foi colocado um candeeiro em ferro (alteração da iluminação pública realizada na década de 1990), de formato piramidal invertido, típico na zona da Alta. Sobre o beirado levantam-se umas águas furtadas com duas janelas de duas folhas com bandeira. O edifício tem a caleira e o tubo de queda em metal.
