## FICHA DE INVENTÁRIO

• <b>Designação</b> - Imóvel
• <b>Local/Endereço</b> - Rua do Cabido, nº1 a 7
• <b>Freguesia</b> - Sé Nova
• <b>Concelho</b> - Coimbra
• <b>Distrito</b> - Coimbra

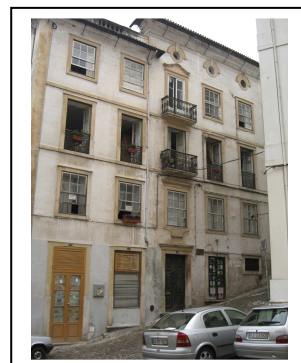
• <b>Função Origem</b> →Habitação.
• <b>Função Actual</b> → Habitação / Comércio
• <b>Enquadramento</b> → A Rua do Cabido é a via de acesso do lado norte do Largo da Sé Velha ao Largo de S. Salvador teve diversos circunlóquios, tendo sido designada por Rua dos Açougues e mais tarde Rua do Cabido (denominação que ainda hoje conserva. Mantém a mesma traça e dimensões que já tinha nas plantas gerais da cidade de 1845 e nas de 1873-74.
• <b>Descrição Geral e Pormenores Importantes</b> → Trata-se de um prédio urbano, com 4 pisos em razoável estado de conservação. O seu principal motivo de interesse reside nas janelas de avental, típicas da época de setecentos.
• <b>Estado de Conservação</b> → Razoável

• <b>Transformações/destruições previstas</b> → Cabos eléctricos visíveis na fachada
--

• <b>Síntese Arquitectónica</b> → O edifício, de 4 pisos, abre no rés do chão com uma porta de duas folhas envidraçada, bandeira de madeira e cantaria simples; segue-se uma janela de uma folha, com bandeira e cantaria simples. Em seguida, observa-se uma porta de duas folhas (que pela decoração, seria a entrada principal do edifício), com ombreira simples e frontão interrompido, ligado à bandeira da janela superior, formando um efeito de espelho da própria bandeira; ao que se segue uma outra porta de duas folhas envidraçada, com cantaria simples; por fim temos uma pequena janela de duas folhas, com guarda metálica e cantaria pétrea simples. No 1º andar existem cinco janelas de guilhotina com cantaria simples, exceptuando a janela do meio; a referida janela tem uma bandeira pétrea, em forma de pirâmide invertida e um frontão interrompido. No 2º andar encontramos cinco portas de duas folhas de abrir, antecipadas por guardas metálicas e com cantaria simples. Mais uma vez, a porta do meio é encimada por um frontão interrompido. No 3º andar temos quatro janelas de guilhotina com cantaria simples. No meio deste conjunto, encontra-se uma porta envidraçada de duas folhas, antecedido por uma varanda com guarda metálica; tem cantaria pétrea simples e um frontão interrompido.

O lado esquerdo do imóvel é um pouco mais alto, estando, por este motivo, nesta zona do imóvel três óculos, com cantaria pétreia simples, sendo esta mais larga na parte superior do óculo.

O lado direito do imóvel é rematado por um terraço, cercado por uma balaustrada em pedra.

Cada um dos andares é dividido por um fino lintel.

A caleira, em metal é suportada por vários apliques em ferro forjado, tendo um tubo de queda em metal.

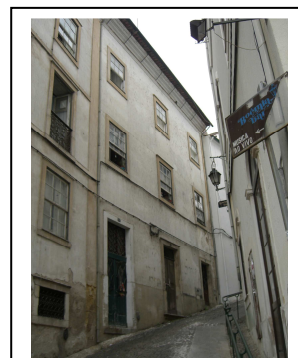
● <b>Designação</b> - Imóvel
● <b>Local/Endereço</b> - Rua do Cabido, nº9 a 13
● <b>Freguesia</b> - Sé Nova
● <b>Concelho</b> - Coimbra
● <b>Distrito</b> - Coimbra

● <b>Função Origem</b> → Habitação.
● <b>Função Actual</b> → Habitação.
● <b>Enquadramento</b> → A Rua do Cabido é a via de acesso do lado norte do Largo da Sé Velha ao Largo de S. Salvador teve diversos circunlóquios, tendo sido designada por Rua dos Açougues e mais tarde Rua do Cabido (denominação que ainda hoje conserva. Mantém a mesma traça e dimensões que já tinha nas plantas gerais da cidade de 1845 e nas de 1873-74.
● <b>Descrição Geral e Pormenores Importantes</b> → Trata-se de um prédio urbano, com 3 Pisos em razoável/mau estado de conservação. Tem como característica a realçar as típicas janelas de guilhotina, harmoniosamente distribuídas nas fachadas, típicas da arquitectura de novecentos da Alta de Coimbra.
● <b>Estado de Conservação</b> → Razoável/Mau

● <b>Transformações/destruições previstas</b> → Cabos eléctricos visíveis na fachada
--

● <b>Síntese Arquitectónica</b> → O edifício, de três pisos, é composto no rés do chão por três portas: a primeira de duas folhas, com postigo, bandeira envidraçada protegida por uma guarda metálica e cantaria simples; a segunda, mais singela, de duas folhas, com bandeira metálica e cantaria pétreas simples; a terceira e última porta, é de duas folhas, com postigo e cantaria pétreas simples. Uma das portas, funcionou, em tempos, como o acesso a comércio local (sapateiro); assim, encontramos uma estrutura típica da casa tardo-medieval, em que a actividade económica obriga à abertura de uma outra porta, distinta daquelas destinadas à habitação. O 1º andar é aberto por três janelas de guilhotina com cantaria simples, seguindo-se o mesmo esquema no andar seguinte. A caleira, em metal, é suportada por vários apliques em ferro forjado e o tubo de queda é em plástico.
--

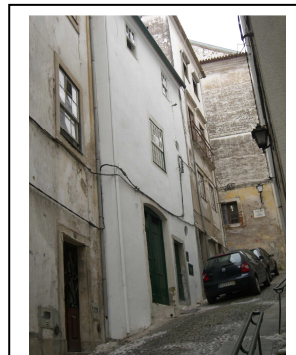
• **Local/Endereço**- Rua do Cabido, nº15 a 17

• **Descrição Geral e Pormenores Importantes**→ Trata-se de um prédio urbano, com 3 Pisos em razoável estado de conservação. Tem como principal motivo de interesse o facto de se tratar de um prédio do Séc. XVII, denunciada pelas poucas aberturas e pelo modelo de casa adaptada à função comercial, já que tem no rés do chão duas aberturas, uma para a loja e outra para a entrada.

• **Estado de Conservação**→ Razoável

• **Transformações/destruições previstas**→ Cabos eléctricos visíveis na fachada

• **Síntese Arquitectónica**→ O edifício de três andares é aberto no rés do chão por uma grande porta de duas folhas, uma delas com postigo em janela, duas aberturas no topo, bandeira de madeira e cantaria simples; ao que se segue uma porta de menores dimensões, de uma folha de abrir, com cantaria simples; culmina com uma janela olho de boi com guarda metálica.

O 1º andar tem apenas uma única janela ao centro, de guilhotina, e uma janela olho de boi com guarda metálica.

O 2º andar aparece, já, com duas pequenas janelas de guilhotina e com cantaria simples.

A caleira e o tubo de queda são em plástico.

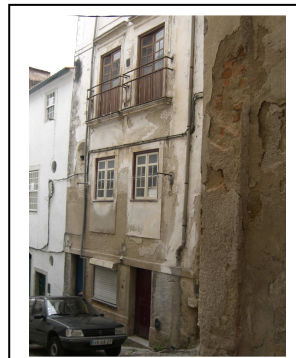
• **Local/Endereço**- Rua do Cabido, nº19 a 21

• **Descrição Geral e Pormenores Importantes**→ Trata-se de um prédio urbano, com 4 Pisos em razoável/mau estado de conservação. Salienta-se na fachada as bonitas varandas, típicas da Alta coimbrã, com guarda metálica, bem como as janelas de avental, típicas da época de setecentos.

• **Estado de Conservação**→ Razoável/Mau

• **Transformações/destruições previstas**→ Cabos eléctricos e persianas plásticas exteriores visíveis na fachada

• **Síntese Arquitectónica**→ O edifício abre nos rés do chão com uma porta de uma folha de madeira, com cantaria simples; segue-se-lhe uma janela de duas folhas com persiana plástica exterior; por último, observa-se uma pequena porta de uma folha.

No 1º andar encontramos um óculo em olho de boi, seguido de duas janelas de duas folhas, com avental e cantaria pétreas simples.

No 2º andar temos dois varandins com guarda metálica, antecidas de duas portas de duas folhas de abrir, com divisórias em vidro; têm cantaria simples e um pequeno frontão a encimar cada uma delas. Entre as duas portas existe uma pequena placa de metal, em forma de escudo, que tem em cima a palavra “Portugal”, e tem por baixo uma data, que devido à altura não se consegue ler.

O 3º piso termina com duas janelas de duas folhas, com avental, cantaria pétreas simples e persiana plástica exterior.

A caleira não é visível e o tubo de queda é em plástico.

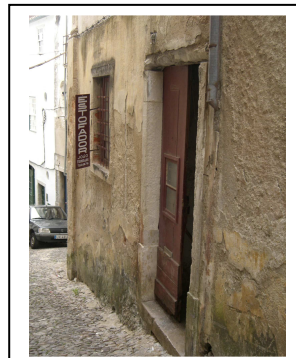
• <b>Designação</b> - Imóvel
• <b>Local/Endereço</b> - Rua do Cabido, nº23
• <b>Freguesia</b> - Sé Nova
• <b>Concelho</b> - Coimbra
• <b>Distrito</b> - Coimbra

• <b>Função Origem</b> →Habituação.
• <b>Função Actual</b> → Habituação/ Estofador
• <b>Enquadramento</b> → A Rua do Cabido é a via de acesso do lado norte do Largo da Sé Velha ao Largo de S. Salvador teve diversos circunlóquios, tendo sido designada por Rua dos Açougues e mais tarde Rua do Cabido (denominação que ainda hoje conserva. Mantém a mesma traça e dimensões que já tinha nas plantas gerais da cidade de 1845 e nas de 1873-74.
• <b>Descrição Geral e Pormenores Importantes</b> → Trata-se de um prédio urbano, com 3 Pisos em mau estado de conservação, que se prolonga para a Travessa do Cabido n.º 2. O imóvel, devido ao seu mau estado de conservação, não possui pormenores a realçar, chegando mesmo a apresentar elementos bastante dissonantes, como é o caso das janelas com caixilhos em alumínio.
• <b>Estado de Conservação</b> → Mau

• <b>Transformações/destruições previstas</b> → Cabos eléctricos visíveis na fachada e janelas com caixilhos em alumínio.
---

• <b>Síntese Arquitectónica</b> → O edifício, de três andares, abre no rés do chão com uma janela de duas folhas de abrir, protegida por uma guarda metálica e com cantaria pétreia simples; segue-se uma porta de duas folhas de abrir, com dois pequenos janelos, e cantaria pétreia simples; por fim, observa-se uma segunda janela de duas folhas de abrir, também com protecção de guarda metálica e cantaria pétreia simples. O 1º andar o edifício tem duas janelas de duas folhas de abrir, com caixilho em alumínio e bandeira envidraçada e cantaria simples. O 2º andar repete o mesmo esquema arquitectónico do 1º andar. A caleira não é visível e o tubo de queda é em plástico.
---

À data da actualização da presente ficha, encontrava-se no Gabinete para o Centro Histórico da CMC um pedido de licenciamento para uma obra no referido imóvel, da total responsabilidade de particulares.

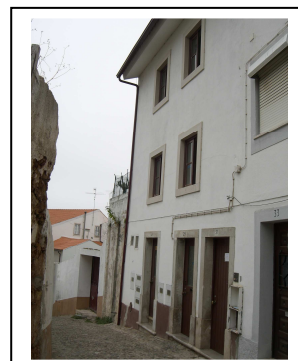
• <b>Designação</b> - Imóvel
• <b>Local/Endereço</b> - Rua do Cabido, nº27 a 31
• <b>Freguesia</b> - Sé Nova
• <b>Concelho</b> - Coimbra
• <b>Distrito</b> - Coimbra

• <b>Função Origem</b> →Habitação.
• <b>Função Actual</b> → Habitação.
• <b>Enquadramento</b> → A Rua do Cabido é a via de acesso do lado norte do Largo da Sé Velha ao Largo de S. Salvador teve diversos circunlóquios, tendo sido designada por Rua dos Açougues e mais tarde Rua do Cabido (denominação que ainda hoje conserva. Mantém a mesma traça e dimensões que já tinha nas plantas gerais da cidade de 1845 e nas de 1873-74.
• <b>Descrição Geral e Pormenores Importantes</b> → Trata-se de um prédio urbano, com 4 Pisos em bom estado de conservação. O edifício não tem pormenores notáveis, sendo tão só um exemplo vulgar da “casa corrente” típica do século passado.
• <b>Estado de Conservação</b> → Bom

• <b>Transformações/destruições previstas</b> → Cabos eléctricos visíveis na fachada
--

• <b>Síntese Arquitectónica</b> → O edifício, de três andares, é composto no rés do chão por duas entradas de ar, protegidas por grades plásticas brancas; seguem-se duas portas de uma folha de abrir com janela incorporada, com cantaria pétrea simples e uma terceira porta de uma folha de abrir, em madeira, igualmente com cantaria pétrea simples. No 1º andar existem duas janelas de duas folhas de abrir, com cantaria pétrea simples. Segue-se o mesmo esquema no andar seguinte. A caleira e o tubo de queda são metal e encontram-se em bom estado de conservação.
--

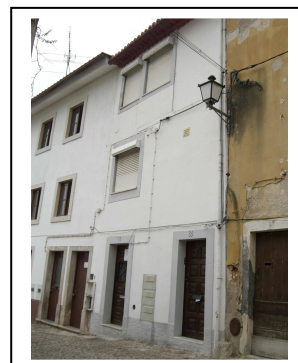
• <b>Designação</b> - Imóvel
• <b>Local/Endereço</b> - Rua do Cabido, nº33 a 35
• <b>Freguesia</b> - Sé Nova
• <b>Concelho</b> - Coimbra
• <b>Distrito</b> - Coimbra

• <b>Função Origem</b> →Habitação.
• <b>Função Actual</b> → Habitação.
• <b>Enquadramento</b> → → A Rua do Cabido é a via de acesso do lado norte do Largo da Sé Velha ao Largo de S. Salvador teve diversos circunlóquios, tendo sido designada por Rua dos Açougues e mais tarde Rua do Cabido (denominação que ainda hoje conserva. Mantém a mesma traça e dimensões que já tinha nas plantas gerais da cidade de 1845 e nas de 1873-74.
• <b>Descrição Geral e Pormenores Importantes</b> → Trata-se de um prédio urbano, com 3 Pisos em razoável estado de conservação. O edifício não tem pormenores notáveis, sendo tão só um exemplo vulgar da “casa corrente” típica do século passado.
• <b>Estado de Conservação</b> → Bom

• <b>Transformações/destruições previstas</b> → Cabos eléctricos e estores plásticos brancos exteriores visíveis na fachada.
--

• <b>Síntese Arquitectónica</b> → O edifício abre no rés do chão com duas portas de uma folha de abrir, tendo a primeira uma pequena janela com postigo. Ambas as portas têm cantaria pétrea simples. No 1º andar existe uma janela de duas folhas de abrir, com persiana exterior plástica branca, com cantaria pétrea simples; o andar termina com uma pequena saída de ar, protegida por uma grade plástica branca. No 2º andar temos duas janelas de duas folhas de abrir com persiana exterior plástica branca, com cantaria pétrea simples. A caleira é em metal e o tubo de queda é em plástico, encontra-se ambos em bom estado de conservação.
--

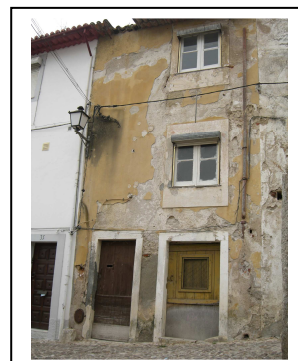
• <b>Designação</b> - Imóvel
• <b>Local/Endereço</b> - Rua do Cabido, nº37 a 39
• <b>Freguesia</b> - Sé Nova
• <b>Concelho</b> - Coimbra
• <b>Distrito</b> - Coimbra

• <b>Função Origem</b> →Habitação.
• <b>Função Actual</b> → Habitação.
• <b>Enquadramento</b> → A Rua do Cabido é a via de acesso do lado norte do Largo da Sé Velha ao Largo de S. Salvador teve diversos circunlóquios, tendo sido designada por Rua dos Açougues e mais tarde Rua do Cabido (denominação que ainda hoje conserva. Mantém a mesma traça e dimensões que já tinha nas plantas gerais da cidade de 1845 e nas de 1873-74.
• <b>Descrição Geral e Pormenores Importantes</b> → Trata-se de um prédio urbano, com 3 Pisos em mau estado de conservação. O imóvel não tem pormenores notáveis, vale pelo seu conjunto arquitectónico inspirado na casa tardo-medieval. O seu principal motivo de interesse reside nas janelas de avental típicas do Séc. XVII.
• <b>Estado de Conservação</b> → Mau

• <b>Transformações/destruições previstas</b> → Cabos eléctricos visíveis na fachada.
---

• <b>Síntese Arquitectónica</b> → O edifício, composto por três pisos, tem no rés do chão uma porta de uma folha de abrir em madeira, com cantaria pétrea simples e uma segunda porta, também em madeira, de uma folha de abrir, com postigo em madeira e cantaria simples. No 1º andar existe uma janela de duas folhas de abrir, de avental, cantaria pétrea simples, e com persiana plástica branca exterior. No 2º andar temos, novamente, uma janela de duas folhas de abrir, com avental, cantaria pétrea simples, e com persiana plástica branca exterior. Na fachada foi colocado um candeeiro em ferro (alteração da iluminação pública realizada na década de 1990), de formato piramidal invertido, típico na zona da Alta. A caleira é inexistente e o tubo de queda é em metal, encontrando-se em grande estado de degradação.
---

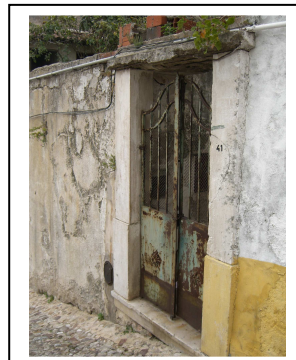
• <b>Designação</b> - Imóvel
• <b>Local/Endereço</b> - Rua do Cabido, nº41
• <b>Freguesia</b> - Sé Nova
• <b>Concelho</b> - Coimbra
• <b>Distrito</b> - Coimbra

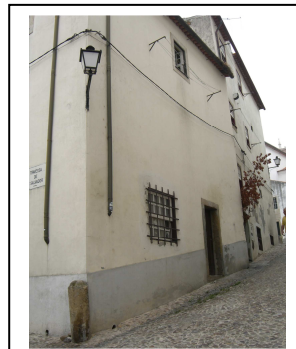
• <b>Designação</b> - Imóvel
• <b>Local/Endereço</b> - Rua do Cabido, nº41
• <b>Freguesia</b> - Sé Nova
• <b>Concelho</b> - Coimbra
• <b>Distrito</b> - Coimbra

• <b>Função Origem</b> →Habitação.
• <b>Função Actual</b> → Habitação.
• <b>Enquadramento</b> → A Rua do Cabido é a via de acesso do lado norte do Largo da Sé Velha ao Largo de S. Salvador teve diversos circunlóquios, tendo sido designada por Rua dos Açougues e mais tarde Rua do Cabido (denominação que ainda hoje conserva. Mantém a mesma traça e dimensões que já tinha nas plantas gerais da cidade de 1845 e nas de 1873-74.
• <b>Descrição Geral e Pormenores Importantes</b> → Trata-se de um prédio urbano, com 2 pisos, e em bom estado de conservação. O imóvel não apresenta pormenores notáveis.
• <b>Estado de Conservação</b> → Bom

• <b>Transformações/destruições previstas</b> → Fios eléctricos e estendais visíveis na fachada.
--

• <b>Síntese Arquitectónica</b> → O imóvel abre no rés-do-chão com uma janela de guilhotina de abrir, protegida por uma guarda metálica. Segue-se uma porta de uma folha de abrir, de madeira, com cantaria pétreia simples. O primeiro andar apenas apresenta uma janela de duas folhas de abrir, com a possibilidade de abrir apenas meia folha de cada vez. A caleira, em metal é suportada por vários apliques em ferro forjado, tendo um tubo de queda em plástico, encontrando-se em bom estado de conservação. Na fachada, na esquina que confina com a Travessa de S. Salvador, foi colocado um candeeiro em ferro (alteração da iluminação pública realizada na década de 1990), de formato piramidal invertido, típico na zona da Alta.
--

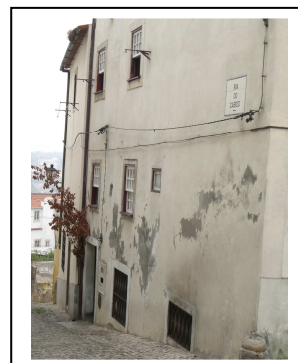
• <b>Designação</b> - Imóvel
• <b>Local/Endereço</b> - Rua do Cabido, nº43
• <b>Freguesia</b> - Sé Nova
• <b>Concelho</b> - Coimbra
• <b>Distrito</b> - Coimbra

• <b>Função Origem</b> →Habitação.
• <b>Função Actual</b> → Comércio (Restauração) / Habitação.
• <b>Enquadramento</b> → A Rua do Cabido é a via de acesso do lado norte do Largo da Sé Velha ao Largo de S. Salvador teve diversos circunlóquios, tendo sido designada por Rua dos Açougues e mais tarde Rua do Cabido (denominação que ainda hoje conserva. Mantém a mesma traça e dimensões que já tinha nas plantas gerais da cidade de 1845 e nas de 1873-74.
• <b>Descrição Geral e Pormenores Importantes</b> → Trata-se de um prédio urbano, com 4 Pisos em razoável estado de conservação. O imóvel não tem pormenores notáveis, vale essencialmente pelo seu conjunto arquitectónico, típico da transição do século XVIII para o XIX, e pela forma como se adapta ao traçado sinuoso da rua.
• <b>Estado de Conservação</b> → Razoável

• <b>Transformações/destruições previstas</b> → Fios eléctrico e estendais visíveis na fachada
--

• <b>Síntese Arquitectónica</b> → O edifício abre no rés do chão com uma porta de duas folhas de abrir, com cantaria pétrea simples; segue-se uma janela de duas folhas de abrir, com guarda metálica e cantaria pétrea simples; por fim, uma segunda janela idêntica à 1ª mas de menores dimensões. No 1º andar encontramos duas janelas de guilhotina, com cantaria pétrea simples, que têm ao meio uma entrada de ar, protegida por uma guarda em plástico branco de forma a evitar a entrada de detritos da rua; no extremo direito do imóvel existe uma pequena janela de abertura basculante, apenas para entrada de luz. No 2º andar temos, novamente duas janelas de guilhotina, com cantaria pétrea simples, e duas entradas de ar, protegidas por guardas em plástico branco. Segue-se o mesmo esquema no andar seguinte. Na fachada foi colocado um candeeiro em ferro (alteração da iluminação pública realizada na década de 1990), de formato piramidal invertido, típico na zona da Alta. A caleira e o tudo de queda são em metal, encontrando-se em bom estado de conservação.
