FICHA DE INVENTÁRIO

• Designação - Imóvel
• Local/Endereço - Rua do Colégio Novo, N°1 a 7
• Freguesia - Sé Nova
• Concelho - Coimbra
• Distrito - Coimbra

● Designação - Imóvel
● Local/Endereço - Rua do Colégio Novo, N°9
● Freguesia - Sé Nova
● Concelho - Coimbra
● Distrito - Coimbra

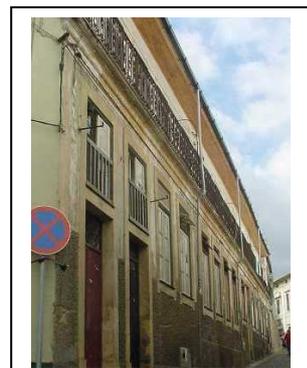
• Função Origem → Habitação
• Função Actual → Habitação
• Enquadramento → Pequena rua que liga a Rua da Fonte Nova à Rua dos Coutinhos. Embora esta rua figure nas plantas gerais de 1873/74, na obra “Toponímia Coimbrã”, do ano de 1860, aparece ainda como um prolongamento da Rua dos Coutinhos. O seu nome advém de aí se situar o Colégio de Santo Agostinho, da Sapiência ou Colégio Novo.
• Descrição Geral e Pormenores Importantes → Trata-se de um prédio urbano, com 2 pisos em razoável estado de conservação. Uma atenção especial para a varanda corrida com guarda metálica, pois estas constituem-se como traços comuns à arquitectura corrente praticada em Coimbra (especialmente as Alta), nos séculos XIX e XX.
• Estado de Conservação → Razoável

• Transformações/destruições previstas → Fios eléctricos visíveis na fachada, estores exteriores de plástico em janelas do 1º andar.

• Síntese Arquitectónica → O imóvel abre no rés do chão com duas portas de duas folhas com bandeira envidraçada, protegida por uma guarda metálica com motivos vegetalistas; seguem-se sete janelas de duas folhas de abrir, com bandeira envidraçada de abertura basculante; em seguida, observa-se uma porta de duas folhas com bandeira envidraçada e protegida por uma guarda metálica com motivos vegetalistas; por fim, encontramos cinco janelas iguais às últimas descritas e uma porta de duas folhas com bandeira envidraçada e protegida por uma guarda metálica com motivos vegetalistas. Por cima das duas primeiras portas atrás referidas, estão duas pequenas janelas de duas folhas de abrir com resguardo em madeira. No 1º andar, uma varanda com guarda metálica em ferro forjado percorre toda a fachada do edifício. Esta é antecedida por um conjunto ritmado de uma janela de duas folhas com bandeira e uma porta de duas folhas com bandeira, apenas interrompido no início e no final por duas portas de duas folhas com bandeira. As duas últimas janelas gozam da singularidade de ter persiana exterior. Todas as aberturas do edifício (portas e janelas) têm cantaria pétreia simples.

A caleira é em metal e os três tubos de queda são em plástico.

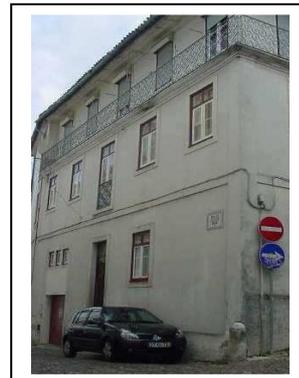
● Função Origem → Habitação
● Função Actual → Habitação
● Enquadramento → Pequena rua que liga a Rua da Fonte Nova à Rua dos Coutinhos. Embora esta rua figure nas plantas gerais de 1873/74, na obra “Toponímia Coimbrã”, do ano de 1860, aparece ainda como um prolongamento da Rua dos Coutinhos. O seu nome advém de aí se situar o Colégio de Santo Agostinho, da Sapiência ou Colégio Novo.
● Descrição Geral e Pormenores Importantes → Trata-se de um prédio urbano, com 3 pisos em razoável estado de conservação, que se estende para a Rua do Loureiro. Apesar de um pouco descaracterizada pelas obras de recuperação que sofreu nos anos 90 do séc. XX, é de salientar a aplicação das guardas metálicas, nomeadamente a varanda corrida com guarda metálica, pois estas constituem-se como traços comuns à arquitectura corrente praticada em Coimbra (especialmente as Alta), nos séculos XIX e XX.
● Estado de Conservação → Razoável

● Transformações/destruições previstas → Fios eléctricos visíveis na fachada e a porta da garagem metálica basculante.

● Síntese Arquitectónica → O edifício, no rés do chão, inicia-se com uma porta de duas folhas com bandeira envidraçada; segue-se uma janela basculante com guarda metálica; em seguida, observa-se um portão de garagem metálica de uma folha, com abertura basculante, que tem por cima três pequenas janelas de entrada de luz; por fim, observa-se uma porta de duas folhas com postigo com guarda metálica e bandeira envidraçada e ainda uma janela de duas folhas com bandeira, também envidraçada. A separar os dois andares temos um fino lintel. O 1º andar é constituído por quatro janelas de duas folhas de abrir com bandeira envidraçada; apresenta-se-nos, em seguida, uma porta envidraçada de duas folhas de abrir, com bandeira com guarda metálica em ferro forjado e duas janelas iguais às quatro anteriormente descritas. O 2º andar é constituído por duas portas envidraçadas de duas folhas de abrir com bandeira e guarda metálica em ferro forjado e uma varanda em ferro forjado, que ocupa

todo o restante comprimento do imóvel, precedida de cinco portas envidraçadas de duas folhas de abrir com persiana exterior.

A caleira é em metal e o tubo de queda é em plástico.

O imóvel aderiu ao Programa “Coimbra com mais Encanto”, aguardando intervenção. (O programa “Coimbra com mais Encanto” faculta gratuitamente tinta para pinturas de imóveis isentando os proprietários de taxas e licenças, com a obrigação de embutir as infra-estruturas aéreas nas fachadas.)
