FICHA DE INVENTÁRIO

• Designação - Imóvel
• Local/Endereço - Rua Colégio Novo, N°2
• Freguesia - Sé Nova
• Concelho - Coimbra
• Distrito - Coimbra

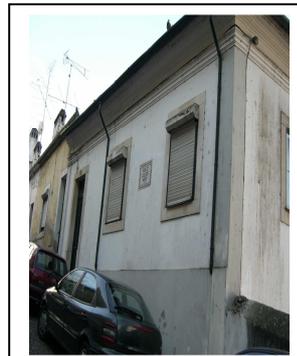
• Função Origem → Habitação
• Função Actual → Habitação
• Enquadramento → Pequena rua que liga a Rua da Fonte Nova à Rua dos Coutinhos. Embora esta artéria figure nas plantas gerais de 1873/74, na obra “Toponímia de Coimbra”, do ano de 1860, aparece ainda como prolongamento da Rua dos Coutinhos.
• Descrição Geral e Pormenores Importantes → Trata-se de um prédio urbano com um piso em razoável estado de conservação, também com fachada para a Rua Corpo de Deus. O imóvel não tem pormenores notáveis, vale pela simplicidade da fachada.
• Estado de Conservação → Bom

• Transformações/destruições previstas → Fios eléctricos na fachada, estores exteriores de plástico nas janelas e antenas de TV no telhado.
--

• Síntese Arquitectónica → Estamos perante um imóvel de pios único, também com fachada para a Rua Corpo de Deus. No imóvel, rasga-se uma porta de duas folhas, com bandeira, sendo esta última protegida por uma guarda metálica com motivos vegetalistas. Seguem-se duas janelas de duas folhas de abrir e ambas têm um estore exterior plástico a protegê-las. Tanto as janelas como a porta, têm cantaria pétreia simples. O edifício têm caleira e dois tubos de queda de plástico, em bom estado de conservação.

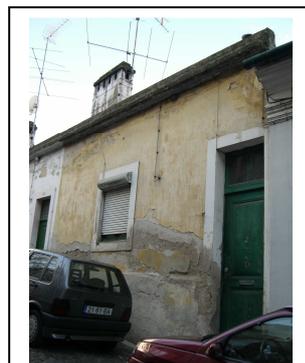
● Designação - Imóvel
● Local/Endereço - Rua Colégio Novo, N°4 a 4A
● Freguesia - Sé Nova
● Concelho - Coimbra
● Distrito - Coimbra

● Função Origem → Habitação
● Função Actual → Habitação
● Enquadramento → Pequena rua que liga a Rua da Fonte Nova à Rua dos Coutinhos. Embora esta artéria figure nas plantas gerais de 1873/74, na obra “Toponímia de Coimbra”, do ano de 1860, aparece ainda como prolongamento da Rua dos Coutinhos.
● Descrição Geral e Pormenores Importantes → Trata-se de um prédio urbano com um piso em mau estado de conservação, também com fachada para a Rua Corpo de Deus. O edifício não tem elementos estruturantes notáveis, vale pela sua harmonia e simplicidade.
● Estado de Conservação → Mau

● Transformações/destruições previstas → Fios eléctricos na fachada, estores exteriores de plástico nas janelas e antenas de TV no telhado.
--

● Síntese Arquitectónica → O edifício, típico das construções correntes, abre com uma janela de duas de abrir, seguido de uma porta de uma folha com bandeira envidraçada. Segue-se o mesmo esquema: uma janela de duas folhas de abrir e uma porta de uma folha com bandeira envidraçada. Esta última janela tem um estore exterior de plástico branco. Todas as portas e janelas tem cantaria pétreas simples. São visíveis duas enormes chaminés no telhado e várias antenas, tanto de TV como parabólicas. O imóvel tem caleira em plástico mas não é visível qualquer tipo de tubo de queda.
--

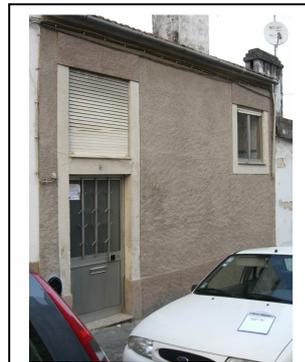
• **Local/Endereço**- Rua do Colégio Novo, N°6

• **Descrição Geral e Pormenores Importantes**→ Trata-se de um prédio urbano com dois pisos, em razoável estado de conservação.

O edifício não apresenta pormenores notáveis, chegando mesmo a estar muito desvirtuado, devido a alterações feitas.

• **Estado de Conservação**→ Razoável

• **Transformações/destruições previstas**→ Fios eléctricos na fachada, estores exteriores de plástico brancos no exterior, janela e porta de alumínio.

• **Síntese Arquitectónica**→ O imóvel abre-se no r/c com uma porta de uma folha de alumínio, com cantaria pétreia simples.

No 1º andar rasgam-se duas janelas de duas folhas de alumínio, com estores de plástico branco exterior. Ambas tem cantaria pétreia simples à volta.

O imóvel tem caleira e tubo de queda visíveis e em bom estado de conservação.

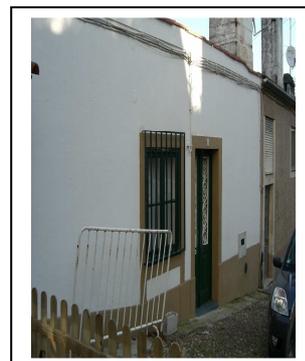
• Designação - Imóvel
• Local/Endereço - Rua do Colégio Novo, N°8
• Freguesia - Sé Nova
• Concelho - Coimbra
• Distrito - Coimbra

• Função Origem → Habitação
• Função Actual → Habitação
• Enquadramento → Pequena rua que liga a Rua da Fonte Nova à Rua dos Coutinhos. Embora esta artéria figure nas plantas gerais de 1873/74, na obra “Toponímia de Coimbra”, do ano de 1860, aparece ainda como prolongamento da Rua dos Coutinhos.
• Descrição Geral e Pormenores Importantes → Trata-se de um prédio urbano com um piso, em bom estado de conservação. Os seus principais motivos de interesse são poucos, destacando-se a porta e janela, testemunhos materiais da casa corrente do século XIX.
• Estado de Conservação → Bom

• Transformações/destruições previstas → Fios eléctricos visíveis na fachada.
--

• Síntese Arquitectónica → Trata-se de um imóvel bastante simples, com um piso, também com fachada para a Rua Corpo de Deus. Na fachada, rasga-se uma janela de duas folhas, com protecção de uma grade metálica. Segue-se-lhe uma porta, também de duas folhas, com pequenas janelas nela inserida, com protecção de guarda metálica com motivos vegetalistas. Tanto a porta como a janela possuem cantaria pétreas simples. O imóvel não tem visíveis caleiras nem tubo de queda.

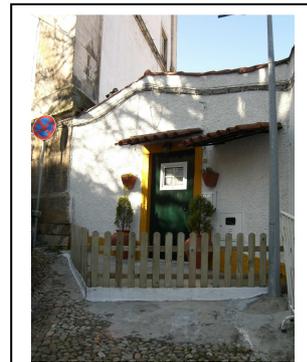
● Designação - Imóvel
● Local/Endereço - Rua do Colégio Novo, N°10
● Freguesia - Sé Nova
● Concelho - Coimbra
● Distrito - Coimbra

● Função Origem → Habitação
● Função Actual → Habitação
● Enquadramento → Pequena rua que liga a Rua da Fonte Nova à Rua dos Coutinhos. Embora esta artéria figure nas plantas gerais de 1873/74, na obra “Toponímia de Coimbra”, do ano de 1860, aparece ainda como prolongamento da Rua dos Coutinhos.
● Descrição Geral e Pormenores Importantes → Trata-se de um imóvel urbano com um piso, em bom estado de conservação. O edifício não tem pormenores notáveis, vale pela simplicidade do conjunto arquitectónico que apresenta.
● Estado de Conservação → Bom

● Transformações/destruições previstas → Fios eléctricos visíveis na fachada.
--

● Síntese Arquitectónica → É um imóvel simples, apenas com um piso, com fachada também para a Rua Corpo de Deus. O edifício, apenas apresenta nesta fachada uma porta de uma folha (com uma pequena janela de uma folha a meio), com cantaria pétreia simples. Tem dois pequenos telheiros na fachada, sendo um por cima da porta e o outro do seu lado direito, não tapando coisa nenhuma. O imóvel não apresenta caleira nem tubo de queda.
