FICHA DE INVENTÁRIO

• Designação - Imóvel
• Local/Endereço - Rua do Loureiro, N°2
• Freguesia - Sé Nova
• Concelho - Coimbra
• Distrito - Coimbra

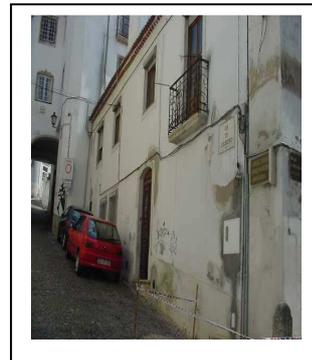
• Função Origem → Habitação
• Função Actual → Habitação
• Enquadramento → A Rua do Loureiro estende-se de nascente para poente do Largo de S. Salvador até ao ponto de convergência da Rua do Colégio Novo e da Rua de Sobre Ribas. Este topónimo era já conhecido no século XV, e, possivelmente, deriva do nome de um bacharel que aí tinha casa e possuía o apelido de Loureiro, ou seria originário de uma povoação com esse nome. A rua figurava nas plantas gerais de 1845 e de 1873/74 com as dimensões actuais.
• Descrição Geral e Pormenores Importantes → Trata-se de um prédio urbano, com 2 Pisos em razoável estado de conservação, que se prolonga para a Rua dos Coutinhos n.º 36 a 38. O imóvel não apresenta pormenores a realçar, chamando a atenção a sua simplicidade e a fachada harmoniosa.
• Estado de Conservação → Razoável

• Transformações/destruições previstas → Fios eléctricos visíveis na fachada.
--

• Síntese Arquitectónica → O edifício, composto por dois pisos, abre no rés do chão com uma janela de uma folha de abrir, com guarda metálica, e duas janelas de duas folhas de abrir, com postigo envidraçado, guarda metálica e persiana exterior, todas com cantaria pétrea simples. Segue-se uma porta de duas folhas com postigo envidraçado, com guarda metálica e, também, cantaria pétrea simples. No 1º andar temos três janelas de duas folhas de abrir, com persianas exterior plásticas brancas e cantaria pétrea simples; observa-se depois uma varanda com resguardo metálico precedida de uma porta de duas folhas de abrir, com persiana exterior plástica branca e cantaria pétrea simples. A calceira não se encontra visível e o tubo de queda é em plástico.

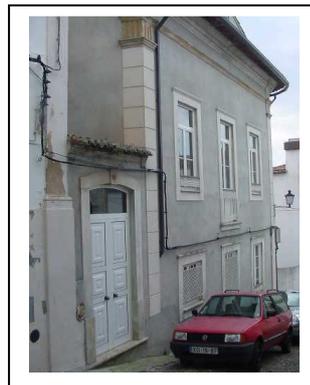
• **Local/Endereço**- Rua do Loureiro, N°10

• **Descrição Geral e Pormenores Importantes**→ Trata-se de um prédio urbano, com 2 Pisos em razoável estado de conservação, que se prolonga para a Rua da Boa Vista n.º 1.

O imóvel não apresenta elementos a realçar, podendo ser de destacar a sua fachada harmoniosa, embora bastante alterada.

• **Estado de Conservação**→ Razoável

• **Transformações/destruições previstas**→ Fios eléctricos visíveis na fachada.

• **Síntese Arquitectónica**→ O edifício abre no rés do chão com uma porta de duas folhas, com bandeira envidraçada e cantaria simples. Seguem-se três janelas com cantaria pétreia simples, em crescendo: duas janelas de duas folhas de abrir, com guarda metálica; uma janela de duas folhas de abrir com peitoril metálico.

No 1º andar temos duas janelas de duas folhas, com bandeira envidraçada, guarda de peitoril metálica e cantaria simples; entre as duas janelas existe uma porta de duas folhas de abrir, com bandeira envidraçada e varandim metálico.

A caleira e o tubo de queda são em metal, encontrando-se em bom estado de conservação.

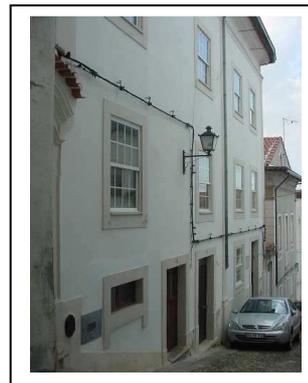
● Designação - Imóvel
● Local/Endereço - Rua do Loureiro, N°12 a 16
● Freguesia - Sé Nova
● Concelho - Coimbra
● Distrito - Coimbra

● Função Origem → Habitação
● Função Actual → Habitação
● Enquadramento → A Rua do Loureiro estende-se de nascente para poente do Largo de S. Salvador até ao ponto de convergência da Rua do Colégio Novo e da Rua de Sobre Ribas. Este topónimo era já conhecido no século XV, e, possivelmente, deriva do nome de um bacharel que aí tinha casa e possuía o apelido de Loureiro, ou seria originário de uma povoação com esse nome. A rua figurava nas plantas gerais de 1845 e de 1873/74 com as dimensões actuais.
● Descrição Geral e Pormenores Importantes → Trata-se de um prédio urbano, com 3 Pisos em bom estado de conservação.
● Estado de Conservação → Bom

● Transformações/destruições previstas → Fios eléctricos visíveis na fachada.
--

A casa abre no rés do chão com uma janela de duas folhas de abrir com cantaria simples; segue-se uma porta de duas folhas de abrir, com postigo envidraçado; apresenta-se uma segunda porta de uma folha de abrir com bandeira; segue-se uma janela de guilhotina e uma última porta de duas folhas de abrir, com postigo envidraçado e bandeira.

No 1º andar temos quatro janelas de guilhotina, todas com cantaria pétrea simples, seguindo-se o mesmo esquema no piso seguinte.

A caleira, em metal, é suportada por vários apliques de ferro forjado tendo apenas um tubo de queda em plástico. Ambos se encontram em bom estado de conservação.

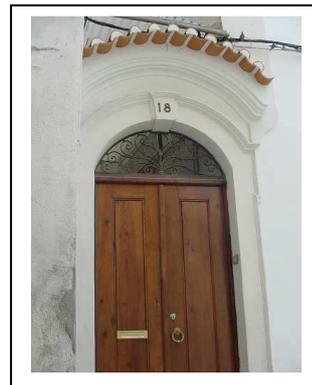
• Designação - Imóvel
• Local/Endereço - Rua do Loureiro, N°18
• Freguesia - Sé Nova
• Concelho - Coimbra
• Distrito - Coimbra

• Função Origem → Habitação
• Função Actual → Habitação
• Enquadramento → A Rua do Loureiro estende-se de nascente para poente do Largo de S. Salvador até ao ponto de convergência da Rua do Colégio Novo e da Rua de Sobre Ribas. Este topónimo era já conhecido no século XV, e, possivelmente, deriva do nome de um bacharel que aí tinha casa e possuía o apelido de Loureiro, ou seria originário de uma povoação com esse nome. A rua figurava nas plantas gerais de 1845 e de 1873/74 com a dimensões actuais.
• Descrição Geral e Pormenores Importantes → -----
• Estado de Conservação → Bom

• Síntese Arquitectónica → Apenas conseguimos ver deste edifício um portão de duas folhas de abrir, com bandeira envidraçada e guarda metálica, que provavelmente dará acesso a um pátio com habitação.
--

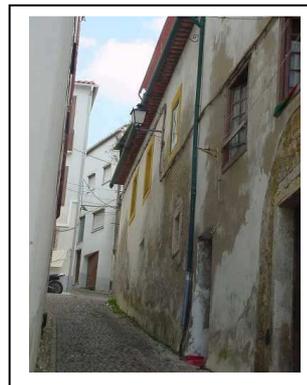
● Designação - Imóvel
● Local/Endereço - Rua do Loureiro, N°20
● Freguesia - Sé Nova
● Concelho - Coimbra
● Distrito - Coimbra

● Função Origem → Habitação
● Função Actual → Habitação
● Enquadramento → A Rua do Loureiro estende-se de nascente para poente do Largo de S. Salvador até ao ponto de convergência da Rua do Colégio Novo e da Rua de Sobre Ribas. Este topónimo era já conhecido no século XV, e, possivelmente, deriva do nome de um bacharel que aí tinha casa e possuía o apelido de Loureiro, ou seria originário de uma povoação com esse nome. A rua figurava nas plantas gerais de 1845 e de 1873/74 com a dimensões actuais.
● Descrição Geral e Pormenores Importantes → Trata-se de um prédio urbano, com 3 Pisos em mau estado de conservação. Embora em mau estado de conservação, são de realçar as cantarias e as janelas em avental, típicas da Alta coimbrã no século XVII.
● Estado de Conservação → Mau

● Transformações/destruições previstas → Fios eléctricos visíveis na fachada

● Síntese Arquitectónica → O edifício estrutura-se no rés do chão com duas portas: uma porta de uma folha de abrir com postigo, com guarda metálica, e uma segunda porta com duas folhas de abrir, com a cantaria pétrea destruída. No 1º andar temos duas janelas de duas folhas de abrir com cantaria pétrea simples. No 2º andar observam-se duas janelas de guilhotina, uma delas com avental e cantaria pétrea simples. Na fachada foi colocado um candeeiro em ferro (alteração da iluminação pública realizada na década de 1990), de formato piramidal invertido, típico na zona da Alta. A caleira, em metal, é suportada por vários apliques de ferro forjado tendo apenas um tubo de queda em plástico, em bom estado de conservação.

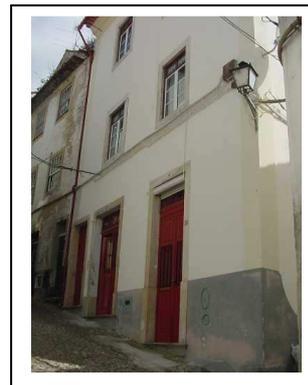
● Designação - Imóvel
● Local/Endereço - Rua do Loureiro, N°22 a 26
● Freguesia - Sé Nova
● Concelho - Coimbra
● Distrito - Coimbra

● Função Origem → Habitação
● Função Actual → Habitação
● Enquadramento → A Rua do Loureiro estende-se de nascente para poente do Largo de S. Salvador até ao ponto de convergência da Rua do Colégio Novo e da Rua de Sobre Ribas. Este topónimo era já conhecido no século XV, e, possivelmente, deriva do nome de um bacharel que aí tinha casa e possuía o apelido de Loureiro, ou seria originário de uma povoação com esse nome. A rua figurava nas plantas gerais de 1845 e de 1873/74 com as dimensões actuais.
● Descrição Geral e Pormenores Importantes → Trata-se de um prédio urbano, com 3 Pisos em bom estado de conservação, que se estende para a Rua de S. Salvador n.º 1. O imóvel não apresenta motivos de interesse. Foi recuperado à poucos anos, o que fez com que se descaracterizasse um pouco.
● Estado de Conservação → Bom

● Transformações/destruições previstas → Fios eléctricos e persianas plásticas brancas exteriores visíveis na fachada.

● Síntese Arquitectónica → O edifício é composto, no rés do chão, por três portas: uma porta com duas folhas de abrir, com bandeira envidraçada e guarda metálica; outra com duas folhas de abrir, com postigo envidraçado e guarda metálica e, ainda, bandeira envidraçada também com guarda metálica; a última porta, é de duas folhas de abrir, com postigo envidraçado com guarda metálica, bandeira envidraçada com guarda metálica e persiana exterior para a bandeira. No 1º andar temos duas janelas de duas folhas de abrir com bandeira envidraçada e cantaria simples. Repete-se o mesmo esquema no piso seguinte. Na fachada foi colocado um candeeiro em ferro (alteração da iluminação pública realizada na década de 1990), de formato piramidal invertido, típico na zona da Alta. A caleira, em metal, é suportada por quatro apliques de ferro forjado tendo apenas um tubo de queda em plástico.

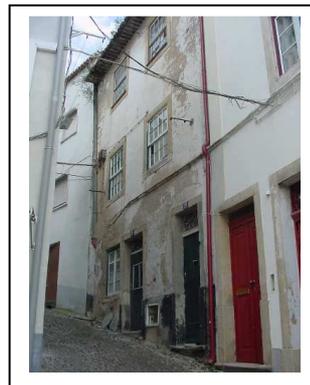
• Designação - Imóvel
• Local/Endereço - Rua do Loureiro, N°28 a 30
• Freguesia - Sé Nova
• Concelho - Coimbra
• Distrito - Coimbra

• Função Origem → Habitação
• Função Actual → Habitação
• Enquadramento → A Rua do Loureiro estende-se de nascente para poente do Largo de S. Salvador até ao ponto de convergência da Rua do Colégio Novo e da Rua de Sobre Ribas. Este topónimo era já conhecido no século XV, e, possivelmente, deriva do nome de um bacharel que aí tinha casa e possuía o apelido de Loureiro, ou seria originário de uma povoação com esse nome. A rua figurava nas plantas gerais de 1845 e de 1873/74 com a dimensões actuais.
• Descrição Geral e Pormenores Importantes → Trata-se de um prédio urbano, com 4 Pisos em razoável / mau estado de conservação. O edifício não tem pormenores notáveis, vale essencialmente pelo conjunto arquitectónico que apresenta e representa.
• Estado de Conservação → Razoável / Mau

• Transformações/destruições previstas → Fios eléctricos e estendais exteriores visíveis na fachada.

• Síntese Arquitectónica → O edifício abre no rés do chão com uma janela de duas folhas de abrir, com a cantaria pétrea simples, mas bastante destruída; segue-se uma porta de uma folha de abrir, com postigo e bandeira metálica; por último, observa-se uma porta de uma folha de abrir com bandeira metálica. No 1º andar encontramos duas janelas de guilhotina com cantaria pétrea simples. Segue-se o mesmo esquema no piso seguinte. Encontramos ainda um sótão com uma janela de duas folhas de abrir com cantaria pétrea simples. A caleira não está visível e o tubo de queda é em metal.
--

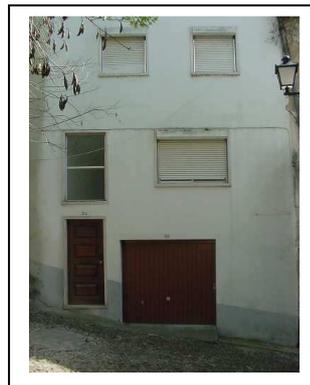
• **Local/Endereço**- Rua do Loureiro, N°32 a 34

• **Descrição Geral e Pormenores Importantes**→ Trata-se de um prédio urbano, com 3 Pisos em razoável estado de conservação.

Deparamo-nos com um prédio totalmente descaracterizado, que deverá ao máximo ser evitado: no imóvel, ao ser remodelado, foram aplicados materiais que em nada dignificam o centro histórico: portões em alumínio, persianas exteriores de plástico, janelas em alumínio e a substituição das cantarias pétreas por peitoris em mármore. Um mau exemplo de recuperação.

• **Estado de Conservação**→ Razoável

• **Transformações/destruições previstas**→ Fios eléctricos visíveis na fachada, bem como portões em alumínio, persianas exteriores de plástico, janelas em alumínio e a substituição das cantarias pétreas por peitoris em mármore.

• **Síntese Arquitectónica**→ O edifício compõe-se no rés do chão por uma porta de uma folha de abrir, com cantaria simples e um portão de garagem, metálico de abertura basculante.

No 1º andar temos uma janela em alumínio, de abertura basculante e uma janela de duas folhas de correr, também em alumínio, com persiana plástica branca exterior.

No 2º andar temos duas janelas de duas folhas de correr, em alumínio, com persiana plástica branca exterior.

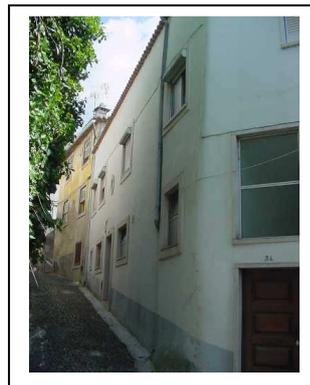
• **Local/Endereço**- Rua do Loureiro, N°38

• **Descrição Geral e Pormenores Importantes**→ Trata-se de um prédio urbano, com 2 Pisos em razoável estado de conservação.

O imóvel não tem pormenores notáveis, vale essencialmente pelo conjunto arquitectónico que apresenta, embora se encontre já um pouco desvirtuado da sua essência original, devido às “modernas” janelas em alumínio.

• **Estado de Conservação**→ Razoável

• **Transformações/destruições previstas**→ Fios eléctricos, janelas em alumínio e estores plásticos brancos exteriores visíveis na fachada.

• **Síntese Arquitectónica**→ O edifício, de dois pisos, abre no rés do chão com quatro janelas em alumínio com cantaria pétreia simples: uma janela pequena de entrada de luz e três janelas de abertura basculante; segue-se uma porta, entre a 2ª e 3ª janela, de uma folha de abrir com postigo envidraçado, com guarda metálica.

No 1º andar temos quatro janelas de duas folhas de abrir, com persiana plástica branca exterior e cantaria pétreia simples; por cima da porta de entrada do edifício, ainda ao nível do 1º andar, temos uma janela tipo olho de boi, de abertura basculante.

A caleira não é visível e o tubo de queda é em plástico.

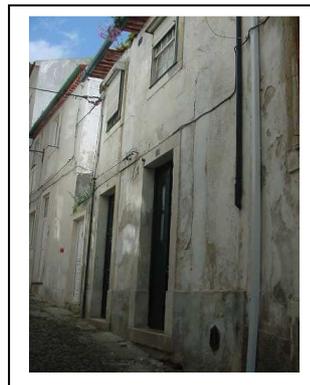
• **Local/Endereço**- Rua do Loureiro, N°42 a 44

• **Descrição Geral e Pormenores Importantes**→ Trata-se de um prédio urbano, com 2 Pisos em razoável/mau estado de conservação.

O edifício, embora em mau estado, vale pelo seu conjunto: reduzidas dimensões que se adaptam ao traçado da rua. Tem também interesse observarem-se as janelas de guilhotina do 1º andar (pena seja que se encontrem tapadas, muitas vezes, pelos estores plásticos exteriores).

• **Estado de Conservação**→ Razoável/Mau

• **Transformações/destruições previstas**→ Fios eléctricos e estores plásticos brancos exteriores visíveis na fachada.

• **Síntese Arquitectónica**→ O edifício abre no rés do chão com duas portas de duas folhas de abrir, com dois postigos envidraçados e cantaria pétrea simples.

No 1º andar encontramos duas janelas de guilhotina, com cantaria pétrea exterior e persianas plásticas brancas exteriores.

A caleira é em metal, sustentando-a três suportes em ferro. O tubo de queda é também em metal.

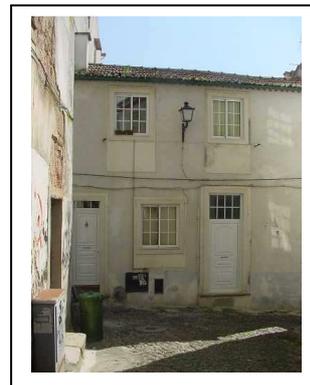
● Designação - Imóvel
● Local/Endereço - Rua do Loureiro, N°46 a 50
● Freguesia - Sé Nova
● Concelho - Coimbra
● Distrito - Coimbra

● Função Origem → Habitação
● Função Actual → Habitação
● Enquadramento → A Rua do Loureiro estende-se de nascente para poente do Largo de S. Salvador até ao ponto de convergência da Rua do Colégio Novo e da Rua de Sobre Ribas. Este topónimo era já conhecido no século XV, e, possivelmente, deriva do nome de um bacharel que aí tinha casa e possuía o apelido de Loureiro, ou seria originário de uma povoação com esse nome. A rua figurava nas plantas gerais de 1845 e de 1873/74 com as dimensões actuais.
● Descrição Geral e Pormenores Importantes → Trata-se de um prédio urbano, com 2 Pisos em razoável estado de conservação. Embora com bastantes alterações materiais, o imóvel vale pelo seu conjunto arquitectónico, com marcas visíveis dos séculos XVII e XIX.
● Estado de Conservação → Razoável

● Transformações/destruições previstas → Fios eléctricos e janelas/portas de alumínio termo-lacado visíveis na fachada.
--

● Síntese Arquitectónica → O edifício abre no rés do chão com uma porta de uma folha de abrir, com bandeira envidraçada e cantaria pétreia simples; segue-se uma janela de duas folhas de correr, com avental e cantaria pétreia; por baixo desta janela existe uma entrada de ar gradeada; deparamo-nos com uma outra porta de uma folha de abrir, com bandeira envidraçada estando por fim um portão de uma folha de abrir, que provavelmente dará acesso a um quintal. No 1º andar temos duas janelas de duas folhas de correr, com avental e cantaria pétreia simples. Todas as janelas e portas do imóvel são em alumínio termo-lacado, que desvirtuam um pouco o imóvel e lhe retiram um pouco do seu contexto histórico. Na fachada foi colocado um candeeiro em ferro (alteração da iluminação pública realizada na década de 1990), de formato piramidal invertido, típico na zona da Alta. A caleira e o tubo de queda são em metal, encontrando-se em bom estado de conservação.

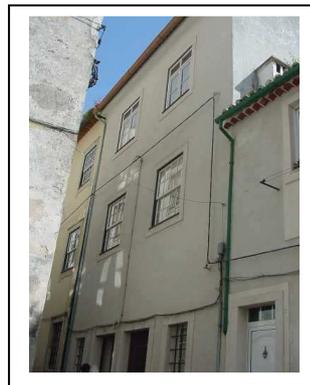
• Designação - Imóvel
• Local/Endereço - Rua do Loureiro, N°52 a 54
• Freguesia - Sé Nova
• Concelho - Coimbra
• Distrito - Coimbra

• Função Origem → Habitação
• Função Actual → Habitação
• Enquadramento → A Rua do Loureiro estende-se de nascente para poente do Largo de S. Salvador até ao ponto de convergência da Rua do Colégio Novo e da Rua de Sobre Ribas. Este topónimo era já conhecido no século XV, e, possivelmente, deriva do nome de um bacharel que aí tinha casa e possuía o apelido de Loureiro, ou seria originário de uma povoação com esse nome. A rua figurava nas plantas gerais de 1845 e de 1873/74 com a dimensões actuais.
• Descrição Geral e Pormenores Importantes → Trata-se de um prédio urbano, com 3 Pisos em razoável estado de conservação. O edifício não tem pormenores notáveis, vale essencialmente pelo conjunto arquitectónico que apresenta.
• Estado de Conservação → Razoável

• Transformações/destruições previstas → Fios eléctricos visíveis na fachada.
--

• Síntese Arquitectónica → O rés do chão do edifício é composto por duas janelas de duas folhas de abrir, gradeadas que medeiam duas portas de uma folha de abrir. Todas as aberturas têm cantaria pétreas simples. No 1º andar temos duas janelas de guilhotina com cantaria pétreas simples. No 2º piso observam-se duas janelas de duas folhas de abrir, com bandeira envidraçada e cantaria pétreas simples. A caleira e o tubo de queda são em plástico, encontrando-se em bom estado de conservação.
--

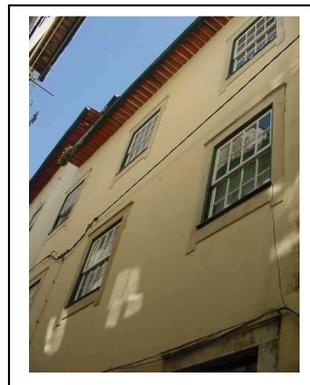
• Designação - Imóvel
• Local/Endereço - Rua do Loureiro, N°56
• Freguesia - Sé Nova
• Concelho - Coimbra
• Distrito - Coimbra

• Função Origem → Habitação
• Função Actual → Habitação
• Enquadramento → A Rua do Loureiro estende-se de nascente para poente do Largo de S. Salvador até ao ponto de convergência da Rua do Colégio Novo e da Rua de Sobre Ribas. Este topónimo era já conhecido no século XV, e, possivelmente, deriva do nome de um bacharel que aí tinha casa e possuía o apelido de Loureiro, ou seria originário de uma povoação com esse nome. A rua figurava nas plantas gerais de 1845 e de 1873/74 com a dimensões actuais.
• Descrição Geral e Pormenores Importantes → Trata-se de um prédio urbano, com 3 Pisos em razoável estado de conservação. O imóvel não tem pormenores notáveis, vale essencialmente pela estrutura arquitectónica, nomeadamente no que respeita à disposição ritmada das janelas e da porta.
• Estado de Conservação → Razoável

• Transformações/destruições previstas → Fios eléctricos visíveis na fachada.
--

• Síntese Arquitectónica → O imóvel abre no rés do chão com uma porta de duas folhas de abrir, com cantaria pétrea simples; seguem-se duas janelas de duas folhas de abrir, gradeadas, com a cantaria pétrea um pouco destruída e, por fim, uma entrada de ar gradeada, também com cantaria pétrea simples. No 1º andar temos três janelas de guilhotina com cantaria pétrea simples. Segue-se o mesmo esquema no piso seguinte. A caleira é em metal e o tubo de queda em plástico, encontrando-se ambos em bom estado de conservação.
--

Obra intervencionada ao abrigo do Programa PRAUD – Obras 1990,

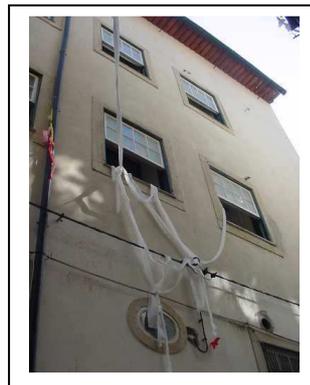
• Designação - Imóvel
• Local/Endereço - Rua do Loureiro, N°58 a 60
• Freguesia - Sé Nova
• Concelho - Coimbra
• Distrito - Coimbra

• Descrição Geral e Pormenores Importantes → Trata-se de um prédio urbano, com 4 Pisos em razoável estado de conservação. No n.º 58 encontra-se a República das Meninas do Loureiro e no n.º 60 os Paços da República de Baco. O imóvel não tem pormenores notáveis, vale essencialmente pelo seu conjunto arquitectónico, nomeadamente no que respeita às janelas de guilhotina.

• Estado de Conservação → Razoável

• Transformações/destruições previstas → Fios eléctricos visíveis na fachada.
--
