## FICHA DE INVENTÁRIO

● <b>Designação</b> - Imóvel
● <b>Local/Endereço</b> - Rua dos Coutinhos, N°1 a 3
● <b>Freguesia</b> - Almedina
● <b>Concelho</b> - Coimbra
● <b>Distrito</b> - Coimbra

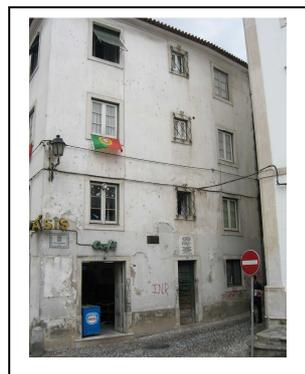
● <b>Estado de Conservação</b> → Razoável

● <b>Transformações/destruições previstas</b> → Fios eléctricos visíveis na fachada, estores exteriores de plástico e a fachada em muito mau estado a nível pictórico.
--

● <b>Síntese Arquitectónica</b> → O imóvel, de 4 pisos, apresenta duas fachadas, uma virada a Sul e a outra a Este.
---

No 1º piso rasgam-se duas janelas de duas folhas de abrir, com parapeito em madeira e cantaria pétrea simples. Segue-se o mesmo esquema nos pisos seguintes. O terceiro piso apresenta uma alteração que estraga a fachada, que é a presença de estores verdes no exterior das janelas.

O mesmo esquema repete-se nos andares seguintes. Tal como na anterior fachada, no 3º piso, as janelas apresentam um estore exterior verde.

O imóvel apresenta tubo de queda em bom estado de conservação, mas não é visível a caleira.

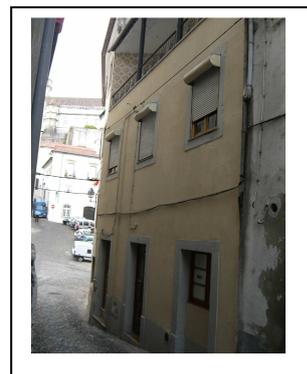
● <b>Designação</b> - Imóvel
● <b>Local/Endereço</b> - Rua dos Coutinhos, N°5 a 9
● <b>Freguesia</b> - Almedina
● <b>Concelho</b> - Coimbra
● <b>Distrito</b> - Coimbra

● <b>Estado de Conservação</b> → Bom

● <b>Transformações/destruições previstas</b> → Fios eléctricos visíveis na fachada, estores exteriores de plástico nas janelas, bem como os azulejos tipo tapete existentes no 2º andar.
---

● <b>Síntese Arquitectónica</b> → Trata-se de um edifício cujas obras relativamente recentes o desvirtuaram o desvirtuaram da sua fáceis original. No r/c observam-se: uma porta de duas folhas, com cantaria pétreas simples; uma porta de duas folhas com bandeira envidraçada e cantaria pétreas simples; uma janela de duas folhas, no local onde anteriormente teria estado uma porta, situação notória através da cantaria pétreas (encontramos uma janela encaixada na cantaria de uma porta) e também através da numeração (aparece-nos a numeração de três portas, e não apenas de duas). No 1º andar rasgam-se três janelas de duas folhas de abrir, com cantaria pétreas simples. A destoar na fachada, encontram-se os estores brancos no exterior destas três janelas. No 2º andar, encontra-se uma varanda com guarda metálica, que suporta o beiral do
--

telhado através de duas colunas de pedra pintadas de preto; as paredes do interior da varanda estão forradas a azulejos tipo tapete, bastante actuais. A anteceder a varanda está uma porta de uma folha e uma janela de duas folhas com estore plástico branco exterior.

O imóvel tem a caleira e o tubo de queda em plástico e em bom estado de conservação.

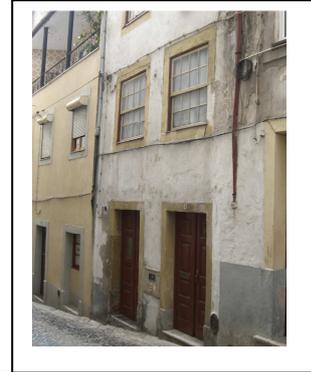
• <b>Designação</b> - Imóvel
• <b>Local/Endereço</b> - Rua dos Coutinhos, N°11 a 13
• <b>Freguesia</b> - Almedina
• <b>Concelho</b> - Coimbra
• <b>Distrito</b> - Coimbra

• <b>Descrição Geral e Pormenores Importantes</b> → Trata-se de um prédio urbano com 3 pisos em razoável estado de conservação. Tem como principal motivo de interesse observar a unidade e o ritmo com que as janelas se distribuem na fachada.

• <b>Estado de Conservação</b> → Razoável

• <b>Transformações/destruições previstas</b> → Fios eléctricos visíveis na fachada.
--

• <b>Síntese Arquitectónica</b> → O edifício apresenta traços característicos do séc. XIX, nomeadamente na forma unitária e ritmada como se abrem e distribuem as janelas. Abre no r/c com duas portas de duas folhas e cantaria pétrea simples. No 1º piso rasgam-se duas janelas de guilhotina, também com cantaria pétrea simples. Segue-se o mesmo esquema no piso seguinte. O imóvel apresenta caleira e tubo de queda em bom estado de conservação.
--

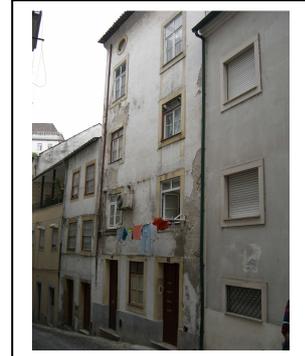
● <b>Designação</b> - Imóvel
● <b>Local/Endereço</b> - Rua dos Coutinhos, N°15 a 17
● <b>Freguesia</b> - Almedina
● <b>Concelho</b> - Coimbra
● <b>Distrito</b> - Coimbra

● <b>Estado de Conservação</b> → Razoável

● <b>Transformações/destruições previstas</b> → Fios eléctricos visíveis na fachada, estendais e aparelho de ar condicionado ao nível do primeiro andar.
--

● <b>Síntese Arquitectónica</b> → O imóvel abre no r/c, com uma porta de madeira de duas folhas, com cantaria pétreas simples. Segue-se uma janela de duas folhas de abrir, com bandeira envidraçada e cantaria pétreas simples. Por fim, encontra-se uma outra porta, em toda idêntica à primeira: porta de duas folhas, com cantaria pétreas simples. No 1º piso rasgam-se duas janelas de duas folhas de abrir, com bandeira envidraçada e cantaria pétreas simples. Repete-se o mesmo esquema nos 2º e 3º pisos. Entre o 3º piso e o telhado, existe uma espécie de sótão (um piso mais rebaixado), visível do exterior através de duas janelas olho de boi, com abertura basculante e cantaria pétreas simples. O imóvel tem tubo de queda em bom estado de conservação, não sendo visível a caleira.
---

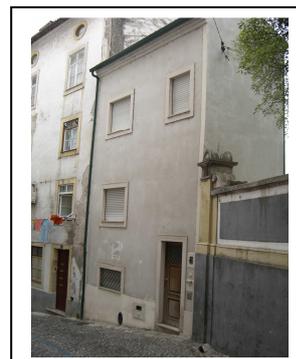
● <b>Designação</b> - Imóvel
● <b>Local/Endereço</b> - Rua dos Coutinhos, N°21
● <b>Freguesia</b> - Almedina
● <b>Concelho</b> - Coimbra
● <b>Distrito</b> - Coimbra

● <b>Estado de Conservação</b> → Razoável.

● <b>Transformações/destruições previstas</b> → Estores exteriores plásticos nas janelas do imóvel
--

● <b>Síntese Arquitectónica</b> → O edifício apresenta no rés do chão uma janela, de correr, com guarda metálica e uma porta de uma folha com guarda metálica, na parte superior. No 1º andar existe uma janela com cantaria pétreia simples, com persiana (que por estar fechada não se podem atribuir mais características). No 2º andar existem duas janelas iguais à do 1º andar. O tubo de queda e a caleira são em metal, e encontram-se em bom estado de conservação.
--

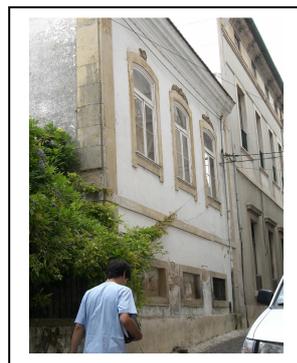
● <b>Designação</b> - Imóvel
● <b>Local/Endereço</b> - Rua dos Coutinhos, N°27
● <b>Freguesia</b> - Almedina
● <b>Concelho</b> - Coimbra
● <b>Distrito</b> - Coimbra

● <b>Estado de Conservação</b> → Razoável/Mau

● <b>Transformações/destruições previstas</b> → Fios eléctricos visíveis na fachada.
--

● <b>Síntese Arquitectónica</b> → Estamos perante um edifício que apresenta um pequeno jardim interno, fechado por um portão em metal e um muro gradeado, que pouco deixa adivinhar para o interior da casa. Pelo que se pode vislumbrar, no rés do chão, no interior do pátio, em frente, o edifício é composto por uma porta, com duas folhas, aberta por dois postigos com guarda metálica; seguem-se duas janelas de duas folhas com guarda metálica e ainda uma pequena janela de duas folhas com guarda metálica. No 1º andar temos três janelas com duas folhas. No telhado há três janelas de trapeira e uma chaminé. No rés do chão, mas no lado direito, temos uma janela de duas folhas com resguardo metálico, seguida de uma porta com duas folhas, com bandeira com guarda metálica.
--

A caleira não é visível e o tubo de queda é em metal.

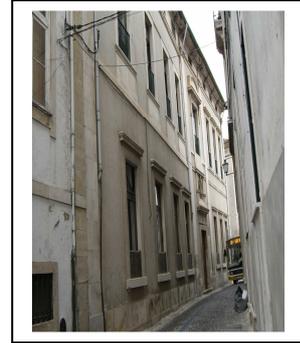
● <b>Designação</b> - Imóvel
● <b>Local/Endereço</b> - Rua dos Coutinhos, N°29 a 37
● <b>Freguesia</b> - Almedina
● <b>Concelho</b> - Coimbra
● <b>Distrito</b> - Coimbra

● <b>Estado de Conservação</b> → Razoável.

● <b>Transformações/destruições previstas</b> → Fios eléctricos visíveis na fachada.
--

● <b>Síntese Arquitectónica</b> → O imóvel, onde hoje está instalado o Colégio dos Órfãos da Santa Casa da Misericórdia, abre no r/c com quatro janelas de duas folhas de correr, com bandeira envidraçada de abertura basculante; segue-se uma porta de duas folhas de madeira, e ainda três janelas em tudo semelhantes às anteriormente descritas. Todas as aberturas têm cantaria pétreo simples, embora a zona do lintel por cima das janelas e portas esteja realçado. Por cima do lintel da porta encontra-se um nicho vazio,
--

O imóvel tem caleira e tubo de queda em bom estado de conservação. A caleira é suportada por alguns apliques em ferro forjado, muito típicos na Alta no século XIX.
