FICHA DE INVENTÁRIO

● Designação - Imóvel
● Local/Endereço - Rua dos Coutinhos, N ^o 2 a 6
● Freguesia - Sé Nova
● Concelho - Coimbra
● Distrito - Coimbra

- Autor** → Luisa Maria Silva
- Profissão** → Técnica Superior de História da Arte.
- Local de Trabalho** → Gabinete para o Centro Histórico da Câmara Municipal de Coimbra
- Data do Levantamento** → Dezembro de 2006

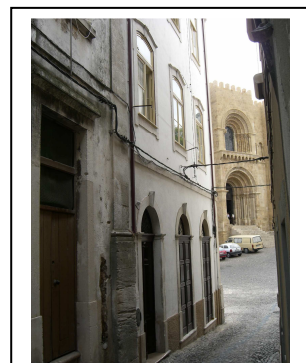
● Função Origem → Habitação
● Função Actual → Habitação
● Enquadramento → Durante o século XIX esta artéria tomou a denominação de Rua dos Coutinhos, em razão de ser, em considerável parte, formada por prédios dos Viscondes de Baía (Coutinho de Seabra). Teve anteriormente diversos circunlóquios: Rua dos Forno, Rua Porta Nova, Rua do Arco do Deão, Rua do Arco D. Filipa ou Ra do Arco do Trovão, entre outras. Estende-se de sul para norte, do Largo da Sé Velha até ao ponto de convergência das extremidades da Rua do Loureiro, Rua do Colégio Novo e Rua de Sobre Ribas. Figurava já nas Plantas Gerais de 1845 e 1873-74, com a denominação e dimensões que ainda agora tem, tendo-se obliterado totalmente as denominações anteriores.
● Descrição Geral e Pormenores Importantes → Trata-se de um prédio urbano com 3 pisos em bom estado de conservação. É de salientar, as cantarias pétreas, decoradas e muito bem conservadas.

● Estado de Conservação → Bom

● Transformações/destruições previstas → Fios eléctricos e estendais visíveis na fachada.
--

● Síntese Arquitectónica → É um edifício acabado de ser restaurado, mas que manteve a traça do séc. XIX. No rés do chão apresentam-se três portas de duas folhas, com bandeira envidraçada protegida por uma guarda metálica, com cantaria pétreia trabalhada (estando realçada no centro do arco a sua chave, bem como se encontra destacado o capitel e o plinto da coluna). No 1 ^o piso são visíveis três janelas de duas folhas, com bandeira envidraçada e cantaria pétreia semelhante às das portas anteriormente descritas: é realçado ao centro do arco da bandeira a sua chave. O piso seguinte segue o mesmo esquema. Entre o r/c e o 1 ^o andar é visível um pequeno lintel e o beirado é trabalhado e decorado. A caleira e o tubo de queda são em metal e estão bem visíveis.
--

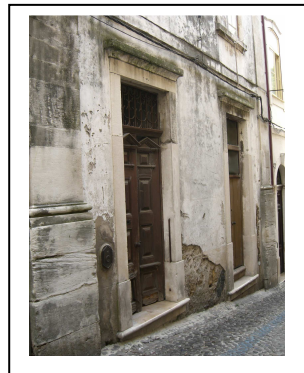
● Designação - Imóvel
● Local/Endereço - Rua dos Coutinhos, N°8 a 10
● Freguesia - Sé Nova
● Concelho - Coimbra
● Distrito - Coimbra

● Função Origem → Habitação
● Função Actual → Habitação
● Enquadramento → Durante o século XIX esta artéria tomou a denominação de Rua dos Coutinhos, em razão de ser, em considerável parte, formada por prédios dos Viscondes de Baía (Coutinho de Seabra). Teve anteriormente diversos circunlóquios: Rua dos Forno, Rua Porta Nova, Rua do Arco do Deão, Rua do Arco D. Filipa ou Ra do Arco do Trovão, entre outras. Estende-se de sul para norte, do Largo da Sé Velha até ao ponto de convergência das extremidades da Rua do Loureiro, Rua do Colégio Novo e Rua de Sobre Ribas. Figurava já nas Plantas Gerais de 1845 e 1873-74, com a denominação e dimensões que ainda agora tem, tendo-se obliterado totalmente as denominações anteriores.
● Descrição Geral e Pormenores Importantes → Trata-se de um prédio urbano com 4 pisos em mau estado de conservação. É de realçar o trabalho de cantarias do imóvel, bem como o suporte da varanda do último piso feito através de cachorros razoavelmente bem conservados.

● Estado de Conservação → Mau

● Transformações/destruições previstas → Fios eléctricos e estendais visíveis na fachada.
--

● Síntese Arquitectónica → O edifício, de traça novecentista, abre no piso térreo com duas portas de duas folhas, com bandeira, com cantaria pétrea simples e arquitrave saliente; a segunda porta apresenta duas bandeiras, sendo ambas protegidas por uma rede. No 1º piso abrem-se duas janelas de duas folhas, com bandeira envidraçada e cantaria pétrea simples (sendo de lamentar que esta se encontra partida em vários locais). O andar seguinte segue o mesmo esquema daquele que acabámos de descrever, apenas tendo como diferença a presença de estores brancos plásticos exteriores nas janelas. No 3º andar, vislumbra-se uma varanda com guarda metálica, suportada por cinco cachorros, sendo coberta por ripas de madeira. A anteceder a varanda estão duas portas de duas folhas, com bandeira envidraçada. Os pisos são separados entre si por um fino lintel; o 2º piso é separado a meio também
--

por um lintel, sendo este interrompido apenas pela presença das duas janelas. A ladear o imóvel observa-se uma coluna adossada de cada lado; na zona do primeiro andar, destacam-se nas colunas umas consolas, sendo daí para cima as colunas um pouco mais salientes.

O imóvel tem caleira e tubo de queda, um pouco destruídos.

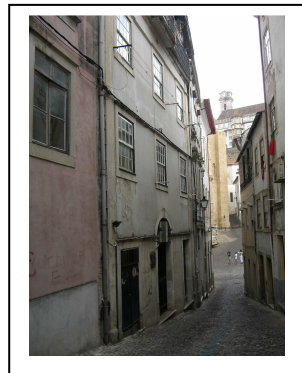
● Designação - Imóvel
● Local/Endereço - Rua dos Coutinhos, N°12 a 14
● Freguesia - Sé Nova
● Concelho - Coimbra
● Distrito - Coimbra

● Função Origem → Habitação
● Função Actual → Habitação
● Enquadramento → Durante o século XIX esta artéria tomou a denominação de Rua dos Coutinhos, em razão de ser, em considerável parte, formada por prédios dos Viscondes de Baía (Coutinho de Seabra). Teve anteriormente diversos circunlóquios: Rua dos Forno, Rua Porta Nova, Rua do Arco do Deão, Rua do Arco D. Filipa ou Ra do Arco do Trovão, entre outras. Estende-se de sul para norte, do Largo da Sé Velha até ao ponto de convergência das extremidades da Rua do Loureiro, Rua do Colégio Novo e Rua de Sobre Ribas. Figurava já nas Plantas Gerais de 1845 e 1873-74, com a denominação e dimensões que ainda agora tem, tendo-se obliterado totalmente as denominações anteriores.
● Descrição Geral e Pormenores Importantes → Trata-se de um prédio urbano com 4 pisos em razoável estado de conservação. É de realçar o tímpano que encima o imóvel, com uma ligeira decoração; pouco visível a quem por ele passa, devido a pouca largura da via e á grande altura do prédio.

● Estado de Conservação → Razoável

● Transformações/destruições previstas → Fios eléctricos, aparelhos de ar condicionado bastante grande na bandeira de uma das portas e estendais visíveis na fachada.
--

● Síntese Arquitectónica → O edifício, de traça novecentista, abre no piso térreo com uma porta de duas folhas de abrir e cantaria pétrea simples. Segue-se uma segunda porta de duas folhas de abrir, com bandeira arredondada; a porta é protegida por uma outra porta em ferro em na bandeira está encaixado um aparelho de ar condicionado, bem como dois holofotes que iluminam a entrada. Esta porta tem cantaria pétrea, encontrando-se realçadas as zonas dos capiteis, bem como a chave que encima o arco da bandeira. A seguir podemos observar uma outra porta, de duas folhas, não numerada, com bandeira em rede; tendo em conta a sinalética exterior, esta porta destina-se a armazenar botijas de gás. Esta estrutura (uma porta para habitação, seguida de uma outra para o comércio), é típica da casa tardo-medieval, em que a actividade económica (ou outra) obriga à
--

No 1º andar rasgam-se três janelas de guilhotina, com cantaria pétreas simples. O mesmo esquema repete-se no andar seguinte.

O último piso tem o formato dum tímpano, rematando o edifício. É visível uma janela de uma folha de abrir, seguida de uma porta de duas folhas com bandeira e outra janela idêntica à já descrita; estas três aberturas são em alumínio termo-lacado e possuem cantaria pétreas simples. A anteceder esta estrutura, está uma guarda metálica, elemento bastante típico da casa corrente de Coimbra, especialmente na Alta, nos séculos XIX e XX. Por baixo do acrotério central, está um alto relevo em formato da letra M, talvez representando a inicial do nome da família que terá mandado construir o imóvel.

O imóvel tem o tubo de queda em bom estado, mas não tem visível qualquer caleira.

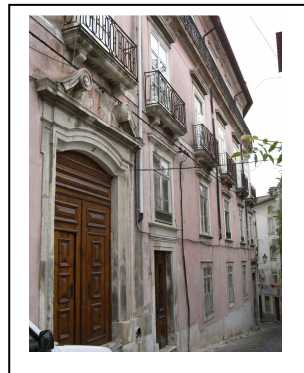
● Designação - Imóvel
● Local/Endereço - Rua dos Coutinhos, N°16 a 24
● Freguesia - Sé Nova
● Concelho - Coimbra
● Distrito - Coimbra

● Função Origem → Habitação
● Função Actual → Habitação
● Enquadramento → Durante o século XIX esta artéria tomou a denominação de Rua dos Coutinhos, em razão de ser, em considerável parte, formada por prédios dos Viscondes de Baía (Coutinho de Seabra). Teve anteriormente diversos circunlóquios: Rua dos Forno, Rua Porta Nova, Rua do Arco do Deão, Rua do Arco D. Filipa ou Ra do Arco do Trovão, entre outras. Estende-se de sul para norte, do Largo da Sé Velha até ao ponto de convergência das extremidades da Rua do Loureiro, Rua do Colégio Novo e Rua de Sobre Ribas. Figurava já nas Plantas Gerais de 1845 e 1873-74, com a denominação e dimensões que ainda agora tem, tendo-se obliterado totalmente as denominações anteriores.
● Descrição Geral e Pormenores Importantes → Trata-se de um prédio urbano com 4 pisos em razoável estado de conservação. É um dos grandes palacetes da velha Alta de Coimbra, sendo de realçar as cantarias e os frontões trabalhados. Uma atenção especial para a varanda corrida com guarda metálica, pois estas constituem-se como traços comuns à arquitectura corrente praticada em Coimbra (especialmente as Alta), nos séculos XIX e XX.

● Estado de Conservação → Razoável

● Transformações/destruições previstas → Fios eléctricos na visíveis fachada, bem como a presença de antenas de TV na varanda do 3º andar.

● Síntese Arquitectónica → É um edifício de boas proporções, alto, do tipo comum ao da nobreza urbana do século XIX, nas grandes cidades. Abre no piso térreo com uma janela de duas folhas de abrir, com bandeira envidraçada e cantaria pétrea simples. Segue-se uma grande porta de duas folhas de abrir, com bandeira em madeira; tem cantaria pétrea simples, excepto na parte de cima da porta, que é arredondada e possui

um pequeno friso; a encimar a porta está um frontão interrompido entrecortado. Seguem-se três janelas de duas folhas de abrir, com bandeira envidraçada e cantaria pétrea simples; destas, a segunda e a terceira possuem uma protecção em madeira até meio da janela. Em seguida, observa-se uma porta simples, de duas folhas de abrir com cantaria pétrea simples. Apresenta-se uma terceira porta, idêntica à primeira: uma grande porta em madeira, de duas folhas, com bandeira no mesmo material; tem cantaria pétrea simples, excepto na parte de cima da porta, que é arredondada e possui um pequeno friso; a encimar a porta está um frontão interrompido entrecortado. A terminar o r/c do imóvel, encontramos uma porta, mais pequena que a anteriormente descrita: porta de duas folhas de abrir, com bandeira envidraçada, com uma protecção em ferro forjado; tem cantaria pétrea simples, com um entablamento pétreo a encimar a porta.

No 1º andar, observam-se sete janelas de duas folhas com bandeira envidraçada. Excepto a segunda e sexta janelas, todas possuem um pequeno varandim em madeira, como forma de protecção. Todas têm cantaria pétrea simples. Por cima da última porta do r/c, fica uma janela mais pequena que as anteriores, de duas folhas de abrir, com cantaria pétrea simples.

No 2ª piso rasgam-se nove varandas, cada uma antecedida por uma porta envidraçada de duas folhas de abrir e cantaria pétrea simples. Cada uma das varandas é apoiada em dois cachorros de pedra.

O imóvel tem caleira em plástico, bem como quatro tubos de queda, em bom estado de conservação.

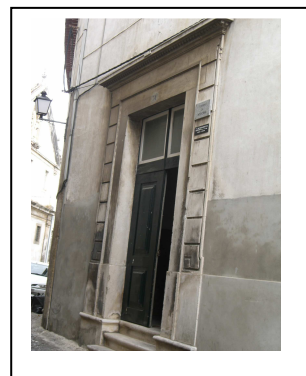
● Designação - Imóvel
● Local/Endereço - Rua dos Coutinhos, N°26 a 34
● Freguesia - Sé Nova
● Concelho - Coimbra
● Distrito - Coimbra

● Função Origem → Habitação
● Função Actual → Secretaria da União das Misericórdias Portuguesas (Coimbra) / Departamento da Faculdade de Psicologia e Ciências da Educação da Universidade de Coimbra
● Enquadramento → Durante o século XIX esta artéria tomou a denominação de Rua dos Coutinhos, em razão de ser, em considerável parte, formada por prédios dos Viscondes de Baía (Coutinho de Seabra). Teve anteriormente diversos circunlóquios: Rua dos Forno, Rua Porta Nova, Rua do Arco do Deão, Rua do Arco D. Filipa ou Ra do Arco do Trovão, entre outras. Estende-se de sul para norte, do Largo da Sé Velha até ao ponto de convergência das extremidades da Rua do Loureiro, Rua do Colégio Novo e Rua de Sobre Ribas. Figurava já nas Plantas Gerais de 1845 e 1873-74, com a denominação e dimensões que ainda agora tem, tendo-se obliterado totalmente as denominações anteriores.
● Descrição Geral e Pormenores Importantes → Trata-se de um prédio urbano com 3 pisos em razoável estado de conservação. O imóvel não tem pormenores notáveis, vale essencialmente pelo seu conjunto arquitectónico, nomeadamente no que respeita às varandas com guarda metálica, típicas da arquitectura corrente praticada em Coimbra (especialmente na Alta), a partir dos séculos XIX e XX.

● Estado de Conservação → Razoável

● Transformações/destruições previstas → Fios eléctricos na visíveis fachada, bem como bastantes janelas de alumínio.
--

● Síntese Arquitectónica → O imóvel oitocentista abre no r/c com uma porta de duas folhas em madeira, com bandeira envidraçada, sendo esta protegida por uma guarda metálica; seguem-se duas janelas de duas folhas de abrir, com bandeira envidraçada; de seguida, apresentam-se nos duas portas de duas folhas com bandeira envidraçada. Todas

as portas e janelas têm cantaria pétrea simples, excepto a última porta descrita, que, além de estar datada (1817), é envolta num portal de aparelho rusticado, realçando a entrada principal do imóvel.

No 1º andar observam-se cinco janelas, em alumínio, de duas folhas de abrir, com bandeira envidraçada. Todas têm cantaria pétrea simples.

No 2º piso rasgam-se, alternadamente, quatro janelas e três varandas: as janelas, em madeira, são de duas folhas de abrir com bandeira envidraçada; as varandas, com guarda metálica, são antecedidas de uma porta envidraçada de duas folhas de abrir, com bandeira também envidraçada; as varandas são suportadas por dois cachorros em pedra. Todas as aberturas têm cantaria pétrea simples.

O imóvel tem caleira e tubo de queda visíveis e em bom estado de conservação.

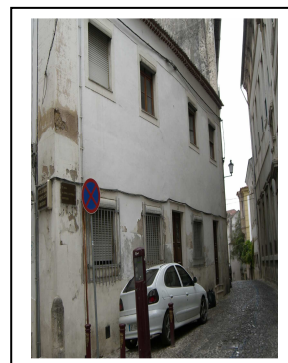
• Designação - Imóvel
• Local/Endereço - Rua dos Coutinhos, N°36 a 38
• Freguesia - Sé Nova
• Concelho - Coimbra
• Distrito - Coimbra

• Descrição Geral e Pormenores Importantes → Trata-se de um prédio urbano com 2 pisos em razoável estado de conservação. O imóvel não apresenta pormenores a realçar, chamando a atenção a sua simplicidade e a fachada harmoniosa.

• Estado de Conservação → Razoável

• Transformações/destruições previstas → Fios eléctricos na visíveis fachada e estores plásticos exteriores em todas as janelas.

• Síntese Arquitectónica → O imóvel abre no r/c com uma porta de duas folhas de abrir em madeira, com cantaria pétrea simples; segue-se uma janela de duas folhas de abrir, com cantaria pétrea simples; de seguida encontramos uma nova porta, também em madeira, de duas folhas, com cantaria pétrea simples; Por fim, são visíveis mais duas janelas de duas folhas de abrir, com cantaria pétrea simples. No 1º andar rasgam-se quatro janelas de duas folhas de abrir com cantaria pétrea simples. Todas as janelas possuem estores brancos de plástico exteriores, e as do r/c têm ainda uma grade em ferro com barras verticais, de forma a evitar a entrada de intrusos. O imóvel não tem visíveis a caleira nem o tubo de queda.
