## FICHA DE INVENTÁRIO

● <b>Designação</b> - Imóvel
● <b>Local/Endereço</b> - Rua Dr. João Jacintho, N°1
● <b>Freguesia</b> - Sé Nova
● <b>Concelho</b> - Coimbra
● <b>Distrito</b> - Coimbra

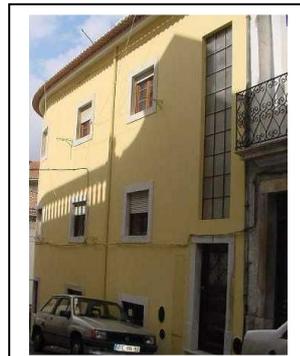
● <b>Função Origem</b> → Habitação
● <b>Função Actual</b> → Habitação
● <b>Enquadramento</b> → Artéria ainda hoje conhecida quase exclusivamente pela denominação de Rua da Esperança, a Rua Dr. João Jacintho estende-se de nordeste para sudoeste, da Couraça dos Apóstolos até à Rua do Loureiro. Ramifica-se do lado nascente com o Beco da Anarda, que a põe em comunicação com o Largo da Matemática; e do lado poente com o Beco de S. Marcos, que a liga à Rua do Colégio Novo, e com a Travessa da Esperança que a liga à Couraça dos Apóstolos. Esta rua figurava já com as mesmas dimensões nas plantas gerais de 1845 e 1873-74.
● <b>Descrição Geral e Pormenores Importantes</b> → Trata-se de um prédio urbano, com 3 pisos em bom estado de conservação. O imóvel não apresenta elementos a destacar, sendo um exemplo típico da arquitectura contemporânea, não sendo porém um imóvel dissonante no Centro Histórico.
● <b>Estado de Conservação</b> → Bom

● <b>Transformações/destruições previstas</b> → Fios eléctricos e estores plásticos exteriores visíveis na fachada.
---

● <b>Síntese Arquitectónica</b> → O edifício apresenta no rés do chão três janelas de duas folhas de abrir e uma porta de uma folha de abrir com postigo envidraçado com guarda metálica. Todos apresentam cantaria pétreas simples. Por cima da porta observa-se uma janela fixa de entrada de luz que se prolonga pelos dois andares superiores. No 1º andar temos três janelas de duas folhas de abrir, com persiana plástica exterior branca. Repete-se o mesmo esquema no piso seguinte. A caleira não se encontra visível ao contrário do tubo de queda que é em plástico, e se encontra em bom estado de conservação.
--

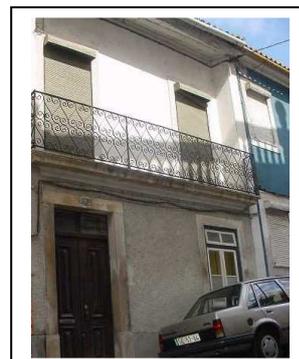
• <b>Designação</b> - Imóvel
• <b>Local/Endereço</b> - Rua Dr. João Jacintho, N°3
• <b>Freguesia</b> - Sé Nova
• <b>Concelho</b> - Coimbra
• <b>Distrito</b> - Coimbra

• <b>Descrição Geral e Pormenores Importantes</b> → Trata-se de um prédio urbano, com 2 pisos em razoável estado de conservação. O imóvel não tem pormenores notáveis, sendo de realçar a varanda com guarda metálica, que ocupa o imóvel ao nível do 1º andar em todo o seu comprimento. As varandas, com as suas guardas metálicas, são traços comuns à arquitectura corrente praticada em Coimbra (especialmente na Alta), nos séculos XIX e XX.

• <b>Estado de Conservação</b> → Razoável

• <b>Transformações/destruições previstas</b> → Fios eléctricos e estores plásticos brancos exteriores visíveis na fachada.
---

• <b>Síntese Arquitectónica</b> → O edifício apresenta o rés do chão uma porta de duas folhas de abrir, com bandeira envidraçada; segue-se uma janela de duas folhas de abrir, com bandeira envidraçada de abertura basculante. A separar os dois andares encontramos um fino lintel. No 1º andar temos uma varanda com guarda metálica precedida de duas portas envidraçadas de duas folhas de abrir, com persianas plásticas brancas externas. A caleira é em plástico e o tubo de queda em metal, encontrando-se em bom estado de conservação.
--

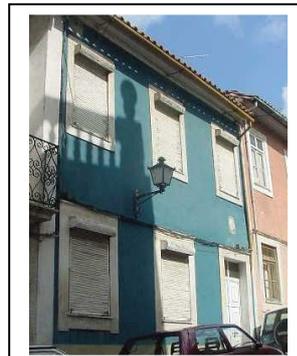
● <b>Designação</b> - Imóvel
● <b>Local/Endereço</b> - Rua Dr. João Jacintho, N°5
● <b>Freguesia</b> - Sé Nova
● <b>Concelho</b> - Coimbra
● <b>Distrito</b> - Coimbra

● <b>Função Origem</b> → Habitação
● <b>Função Actual</b> → Habitação
● <b>Enquadramento</b> → Artéria ainda hoje conhecida quase exclusivamente pela denominação de Rua da Esperança, a Rua Dr. João Jacintho estende-se de nordeste para sudoeste, da Couraça dos Apóstolos até à Rua do Loureiro. Ramifica-se do lado nascente com o Beco da Anarda, que a põe em comunicação com o Largo da Matemática; e do lado poente com o Beco de S. Marcos, que a liga à Rua do Colégio Novo, e com a Travessa da Esperança que a liga à Couraça dos Apóstolos. Esta rua figurava já com as mesmas dimensões nas plantas gerais de 1845 e 1873-74.
● <b>Descrição Geral e Pormenores Importantes</b> → Trata-se de um prédio urbano, com 2 pisos em razoável estado de conservação. O imóvel não tem pormenores notáveis, vale essencialmente pelo seu conjunto arquitectónico bastante harmonioso.
● <b>Estado de Conservação</b> → Razoável

● <b>Transformações/destruições previstas</b> → Fios eléctricos e estores plásticos brancos exteriores visíveis na fachada.
---

● <b>Síntese Arquitectónica</b> → O edifício é constituído no rés do chão por duas janelas de duas folhas de abrir, com bandeira envidraçada e persiana plástica branca exterior; segue-se uma porta de duas folhas de abrir com bandeira envidraçada. No 1º andar encontramos três janelas de duas folhas de abrir, com bandeira envidraçada e persiana plástica branca exterior. Todas as aberturas do imóvel (portas e janelas) tem cantaria pétreia simples a envolvê-las. Na fachada foi colocado um candeeiro em ferro (alteração da iluminação pública realizada na década de 1990), de formato piramidal invertido, típico na zona da Alta. Por cima da porta de entrada no imóvel encontra-se um pequeno painel de azulejos azul e branco, com moldura florida colorida, dedicado à Rainha Sta Isabel; é uma forma de arte característica dos séculos XIX e XX, demonstração da devoção e da cultura popular da cidade. A caleira não se encontra visível contrariamente ao tubo de queda que é em plástico, e

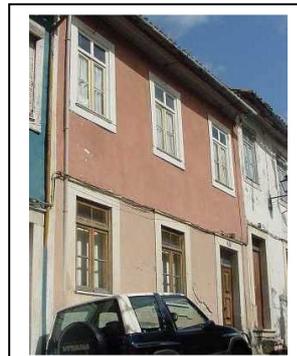
• <b>Designação</b> - Imóvel
• <b>Local/Endereço</b> - Rua Dr. João Jacintho, N°7
• <b>Freguesia</b> - Sé Nova
• <b>Concelho</b> - Coimbra
• <b>Distrito</b> - Coimbra

• <b>Descrição Geral e Pormenores Importantes</b> → Trata-se de um prédio urbano, com 2 pisos em razoável estado de conservação. O imóvel não tem pormenores notáveis, vale essencialmente pelo seu conjunto arquitectónico bastante harmonioso.

• <b>Estado de Conservação</b> → Razoável

• <b>Transformações/destruições previstas</b> → Fios eléctricos visíveis na fachada.
--

• <b>Síntese Arquitectónica</b> → O edifício apresenta no rés do chão duas janelas de duas folhas de abrir, com bandeira envidraçada e cantaria pétreia simples, seguidas de uma porta de duas folhas de abrir, com bandeira envidraçada e cantaria pétreia simples. No 1º andar observam-se três janelas de duas folhas de abrir, com bandeira envidraçada e cantaria pétreia simples. A caleira é de metal tendo como suportes uns apliques em ferro forjado e o tubo de queda é em plástico.
---

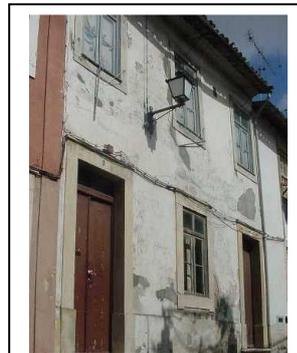
● <b>Designação</b> - Imóvel
● <b>Local/Endereço</b> - Rua Dr. João Jacintho, N°9 a 11
● <b>Freguesia</b> - Sé Nova
● <b>Concelho</b> - Coimbra
● <b>Distrito</b> - Coimbra

● <b>Função Origem</b> → Habitação
● <b>Função Actual</b> → Habitação / Comércio
● <b>Enquadramento</b> → Artéria ainda hoje conhecida quase exclusivamente pela denominação de Rua da Esperança, a Rua Dr. João Jacintho estende-se de nordeste para sudoeste, da Couraça dos Apóstolos até à Rua do Loureiro. Ramifica-se do lado nascente com o Beco da Anarda, que a põe em comunicação com o Largo da Matemática; e do lado poente com o Beco de S. Marcos, que a liga à Rua do Colégio Novo, e com a Travessa da Esperança que a liga à Couraça dos Apóstolos. Esta rua figurava já com as mesmas dimensões nas plantas gerais de 1845 e 1873-74.
● <b>Descrição Geral e Pormenores Importantes</b> → Trata-se de um prédio urbano, com 2 pisos em razoável / mau estado de conservação. O imóvel não tem pormenores notáveis, vale essencialmente pelo seu conjunto arquitectónico, que seria bastante harmonioso se o imóvel se encontrasse em melhor estado de conservação.

● <b>Estado de Conservação</b> → Razoável / Mau

● <b>Transformações/destruições previstas</b> → Fios eléctricos visíveis na fachada.
--

● <b>Síntese Arquitectónica</b> → O edifício abre no rés do chão com uma porta de duas folhas de abrir com bandeira envidraçada e cantaria pétrea simples, seguindo-se uma janela de duas folhas de abrir, com bandeira envidraçada e cantaria pétrea simples e, por fim, uma segunda porta de duas folhas de abrir com bandeira envidraçada, também com cantaria pétrea simples. No 1º andar temos três janelas de duas folhas com bandeira envidraçada e cantaria pétrea simples. Na fachada foi colocado um candeeiro em ferro (alteração da iluminação pública realizada na década de 1990), de formato piramidal invertido, típico na zona da Alta. É ainda visível na fachada uma placa de uma companhia seguradora, muito comum na arquitectura corrente da alta coimbrã, com as seguintes informações: «Portugal, Companhia de Seguros, Lisboa, 1884». Este tipo de indicações ajudam-nos a contextualizar os imóveis no tempo. A caleira tal como o tubo de queda é em metal, encontrando-se em razoável estado de

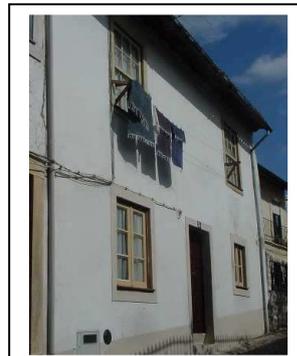
• **Local/Endereço**- Rua Dr. João Jacintho, Nº13

• **Descrição Geral e Pormenores Importantes**→ Trata-se de um prédio urbano, com 2 pisos em razoável estado de conservação.

O imóvel não tem pormenores notáveis, destacando-se as cantarias das portas e janelas, testemunhos materiais da casa corrente do século XIX.

• **Estado de Conservação**→ Razoável

• **Transformações/destruições previstas**→ Fios eléctrico visíveis na fachada.

• **Síntese Arquitectónica** → O edifício é composto no rés do chão por duas janelas de duas folhas de abrir com cantaria pétrea simples, que medeiam uma porta, igualmente, de duas folhas de abrir, igualmente com cantaria pétrea simples.

No 1º andar encontramos duas janelas de guilhotina, com cantaria pétrea simples.

A caleira é de metal e o tubo de queda é em plástico, encontrando-se em bom estado de conservação.

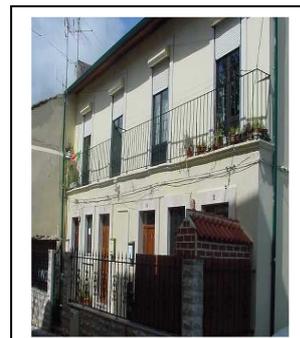
• <b>Designação</b> - Imóvel
• <b>Local/Endereço</b> - Rua Dr. João Jacintho, Nº15 a21
• <b>Freguesia</b> - Sé Nova
• <b>Concelho</b> - Coimbra
• <b>Distrito</b> - Coimbra

• <b>Descrição Geral e Pormenores Importantes</b> → Trata-se de um prédio urbano, com 2 pisos em razoável estado de conservação. Embora o imóvel não apresente pormenores importantes, há a realçar as varandas, com as suas guardas metálicas, traços comuns à arquitectura corrente praticada em Coimbra (especialmente na Alta), nos séculos XIX e XX.

• <b>Estado de Conservação</b> → Razoável

• <b>Transformações/destruições previstas</b> → Fios eléctricos e estores plásticos exteriores visíveis na fachada. É de criticar o grelhador construído no logradouro à entrada do imóvel, que o descaracteriza por completo.
--

• <b>Síntese Arquitectónica</b> → O edifício abre no rés do chão com um pequeno logradouro, com um muro baixo, em pedra, e com guarda metálica. Este espaço dá acesso a um esquema de uma porta, uma janela, duas portas, uma janela e uma porta, todas de duas folhas de abrir com bandeira envidraçada e cantaria pétrea simples. No 1º andar observa-se uma varanda com guarda metálica a todo o comprimento da casa, precedida de quatro portas envidraçadas de duas folhas de abrir, com bandeira envidraçada e com persiana plástica branca exterior. A caleira bem como o tubo de queda é em metal, encontrando-se em bom estado de conservação.
---

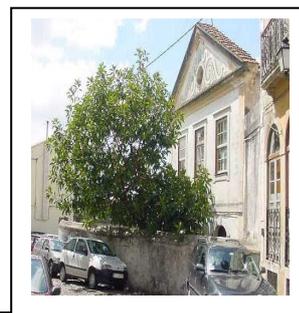
• <b>Designação</b> - Imóvel
• <b>Local/Endereço</b> - Rua Dr. João Jacintho, N°23
• <b>Freguesia</b> - Sé Nova
• <b>Concelho</b> - Coimbra
• <b>Distrito</b> - Coimbra

• <b>Descrição Geral e Pormenores Importantes</b> → Trata-se de um prédio urbano, com 2 pisos em razoável / mau estado de conservação. Estamos perante um bonito exemplar do século XIX, destacando-se as janelas de guilhotina harmoniosamente distribuídas nas fachadas, típicas da arquitectura desse século, bem como o tímpano que encima o edifício, com uma janela tipo olho de boi ao centro e uma decoração a envolvê-la – denota a preocupação que existia à época em decorar as fachadas dos imóveis, de uma forma sóbria.

• <b>Estado de Conservação</b> → Razoável / Mau

• <b>Transformações/destruições previstas</b> → Fios eléctricos visíveis na fachada.
--

• <b>Síntese Arquitectónica</b> → O imóvel encontra-se vedado por um muro que é apenas aberto por um portão metálico. No rés do chão encontramos duas janelas de duas folhas de abrir com bandeira envidraçada, que medeiam uma porta de duas folhas de abrir, sendo todas as aberturas envolvidas por cantaria pétreas simples. No 1º andar temos uma janela de guilhotina, com cantaria pétreas simples; segue-se uma porta de duas folhas com bandeira envidraçada, com cantaria pétreas simples; e, por fim, uma segunda janela de guilhotina, também com cantaria pétreas simples. Este imóvel goza da particularidade de ter um frontão decorado, com uma janela tipo de olho de boi ao centro, com abertura basculante. A caleira, de metal é suportada por apliques em ferro forjado trabalhados (típicos da arquitectura do ferro, muito em moda na Alta coimbrã no século XIX) e o tubo de queda é em metal.
--

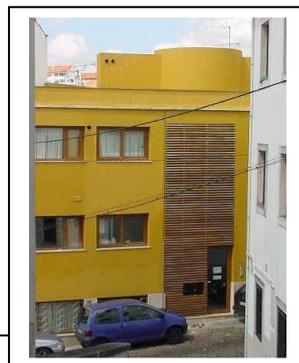
• <b>Designação</b> - Imóvel
• <b>Local/Endereço</b> - Rua Dr. João Jacintho, N°33
• <b>Freguesia</b> - Sé Nova
• <b>Concelho</b> - Coimbra
• <b>Distrito</b> - Coimbra

• <b>Descrição Geral e Pormenores Importantes</b> → Trata-se de um prédio urbano, com 2 pisos em bom estado de conservação. O imóvel não apresenta pormenores interessantes. Muito pelo contrário, é um edifício bastante dissonante na Alta de Coimbra, pela “modernice” que lhe tentou ser imputada, que em nada tem a ver com os restantes imóveis. Houve uma total descaracterização do imóvel.

• <b>Estado de Conservação</b> → Bom

• <b>Transformações/destruições previstas</b> → Fios eléctricos visíveis na fachada.
--

• <b>Síntese Arquitectónica</b> → O edifício apresenta no rés do chão, ao nível do pavimento, quatro janelas com guarda metálica. Mais acima temos uma porta de uma folha envidraçada inserida numa estrutura de madeira que percorre o edifício na vertical até ao 2º andar. No 1º andar temos quatro janelas: duas longas janelas com apenas uma folha e uma abertura do lado esquerdo e duas janelas de duas folhas, de correr, lado direito, com guarda metálica. No 2º andar temos três janelas: duas do lado esquerdo iguais às do 1º andar e uma do lado direito, de duas folhas, de correr. A caleira não se encontra visível e os dois tubos de queda são em metal
--

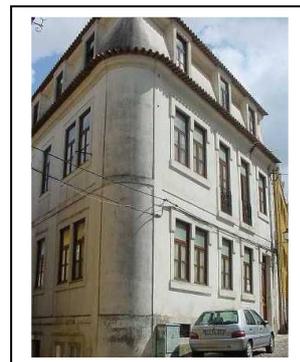
● <b>Designação</b> - Imóvel
● <b>Local/Endereço</b> - Rua Dr. João Jacintho, N°29
● <b>Freguesia</b> - Sé Nova
● <b>Concelho</b> - Coimbra
● <b>Distrito</b> - Coimbra

● <b>Função Origem</b> → Habitação
● <b>Função Actual</b> → Habitação
● <b>Enquadramento</b> → Artéria ainda hoje conhecida quase exclusivamente pela denominação de Rua da Esperança, a Rua Dr. João Jacintho estende-se de nordeste para sudoeste, da Couraça dos Apóstolos até à Rua do Loureiro. Ramifica-se do lado nascente com o Beco da Anarda, que a põe em comunicação com o Largo da Matemática; e do lado poente com o Beco de S. Marcos, que a liga à Rua do Colégio Novo, e com a Travessa da Esperança que a liga à Couraça dos Apóstolos. Esta rua figurava já com as mesmas dimensões nas plantas gerais de 1845 e 1873-74.
● <b>Descrição Geral e Pormenores Importantes</b> → Trata-se de um prédio urbano, com 3 pisos em razoável estado de conservação, que se estende até à Travessa da Esperança n.º 3. O imóvel não tem pormenores notáveis, vale essencialmente pelo seu conjunto arquitectónico, justificado pelo ritmo imprimido pelas janelas de duas folhas e pelos elementos decorativos que apresenta: o uso de bonitas guardas metálicas em ferro forjado, típicas da “arquitectura do ferro” muito em moda na Alta coimbrã no século XIX.

● <b>Estado de Conservação</b> → Razoável

● <b>Transformações/destruições previstas</b> → Fios eléctricos visíveis na fachada.
--

● <b>Síntese Arquitectónica</b> → O edifício apresenta, ao nível da cave, quatro janelos rolantes ao nível do pavimento, apontando para a existência de uma cave, tendo duas folhas, com guarda metálica e cantaria pétreas simples. Temos, no rés-do-chão, quatro janelas de duas folhas de abrir com bandeira envidraçada, e uma porta de duas folhas de abrir com bandeira envidraçada, com guarda metálica e cantaria pétreas simples. A separar o rés do chão do 1º andar encontramos um fino lintel em pedra. No 1º andar observam-se duas janelas de duas folhas de abrir com bandeira envidraçada e cantaria pétreas simples, seguidas de duas portas de duas folhas de abrir com bandeira envidraçada, cantaria pétreas simples e com varandim metálico; por último abre-se uma janela de duas folhas de abrir, com bandeira envidraçada e cantaria pétreas simples.
---

No 2º andar, um pouco mais recuado em relação ao restante edifício, temos três janelas de duas folhas de abrir, com bandeira envidraçada e cantaria pétrea simples. Este piso é separado do restante imóvel por um pequeno telheiro em cerâmica.

Na fachada foi colocado um candeeiro em ferro (alteração da iluminação pública realizada na década de 1990), de formato piramidal invertido, típico na zona da Alta.

A caleira não se encontra visível contrariamente ao tubo de queda que é em plástico.

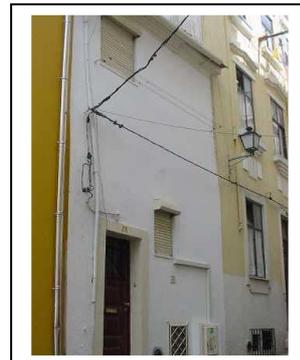
• <b>Designação</b> - Imóvel
• <b>Local/Endereço</b> - Rua Dr. João Jacintho, N°35
• <b>Freguesia</b> - Sé Nova
• <b>Concelho</b> - Coimbra
• <b>Distrito</b> - Coimbra

• <b>Descrição Geral e Pormenores Importantes</b> → Trata-se de um prédio urbano, com 3 pisos em razoável estado de conservação. O edifício não tem pormenores notáveis. Estamos perante um imóvel, que pela sua simplicidade, se pode classificar como um exemplo de arquitectura corrente praticada em Coimbra no início do Século XX.

• <b>Estado de Conservação</b> → Razoável

• <b>Transformações/destruições previstas</b> → Fios eléctricos e estores plásticos brancos visíveis na fachada.
--

• <b>Síntese Arquitectónica</b> → O edifício apresenta no rés do chão uma porta de uma folha com postigo com guarda metálica e um janelo com guarda metálica. No 1º bem como no 2º andar temos apenas uma janela de duas folhas de abrir, com persiana plástica branca exterior. A caleira tal como o tubo de queda é em metal.
---

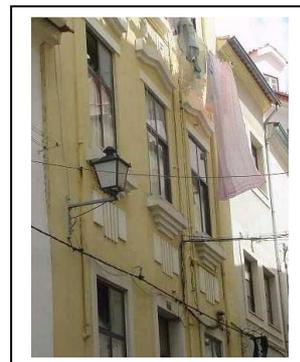
• <b>Designação</b> - Imóvel
• <b>Local/Endereço</b> - Rua Dr. João Jacintho, N°37
• <b>Freguesia</b> - Sé Nova
• <b>Concelho</b> - Coimbra
• <b>Distrito</b> - Coimbra

• <b>Descrição Geral e Pormenores Importantes</b> → Trata-se de um prédio urbano, com 3 pisos + 1 em razoável / bom estado de conservação. O imóvel vale pelo seu conjunto harmonioso e pelos elementos decorativos que ostenta ao nível das cantarias das portas e janelas, típicas da arquitectura do século XIX e XX.

• <b>Estado de Conservação</b> → Razoável / Bom

• <b>Transformações/destruições previstas</b> → Fios eléctricos e estendais visíveis na fachada, bem como as janelas de alumínio termo-lacado.
--

• <b>Síntese Arquitectónica</b> → O edifício abre no rés do chão com duas janelas de duas folhas de abrir, com bandeira de abertura basculante e cantaria pétreas simples, seguidas de uma porta de duas folhas de abrir com bandeira envidraçada e cantaria pétreas simples. O 1º andar é composto por três janelas de duas folhas de abrir com bandeira, cantaria pétreas trabalhadas e um frontão simples a coroa-las. Repete-se o mesmo esquema no andar seguinte. O último piso, de forma quadrangular, remata o edifício com uma janela de duas folhas de abrir. Na fachada foi colocado um candeeiro em ferro (alteração da iluminação pública realizada na década de 1990), de formato piramidal invertido, típico na zona da Alta. A caleira não se encontra visível e os dois tubos de queda são em metal.
--

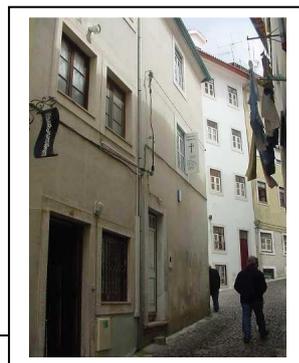
• <b>Designação</b> - Imóvel
• <b>Local/Endereço</b> - Rua Dr. João Jacintho, N°41
• <b>Freguesia</b> - Sé Nova
• <b>Concelho</b> - Coimbra
• <b>Distrito</b> - Coimbra

• <b>Descrição Geral e Pormenores Importantes</b> → Trata-se de um prédio urbano, com 3 pisos em razoável estado de conservação. O imóvel não tem pormenores notáveis, sendo tão só um exemplo vulgar da “casa corrente” típica do século passado.

• <b>Estado de Conservação</b> → Razoável

• <b>Transformações/destruições previstas</b> → Fios eléctricos visíveis na fachada.
--

• <b>Síntese Arquitectónica</b> → O edifício é composto, no rés do chão, por uma porta de duas folhas de abrir com cantaria pétrea simples e uma janela fixa com guarda metálica e, também, cantaria pétrea simples. O 1º andar tem duas janelas de duas folhas de abrir e cantaria pétrea simples, bem como o 2º piso. A caleira é em metal enquanto o tubo de queda é em plástico.
--

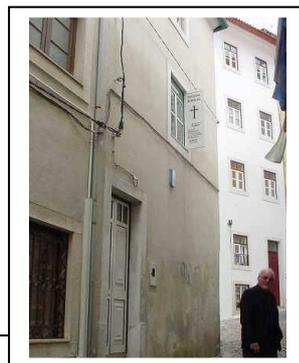
• <b>Designação</b> - Imóvel
• <b>Local/Endereço</b> - Rua Dr. João Jacintho, N°43
• <b>Freguesia</b> - Sé Nova
• <b>Concelho</b> - Coimbra
• <b>Distrito</b> - Coimbra

• <b>Descrição Geral e Pormenores Importantes</b> → Trata-se de um prédio urbano, com 3 pisos em razoável estado de conservação, que se estende para a Couraça dos Apóstolos n.º 54. O imóvel não tem pormenores notáveis, sendo tão só um exemplo vulgar da “casa corrente” típica do século passado.

• <b>Estado de Conservação</b> → Razoável

• <b>Transformações/destruições previstas</b> → Fios eléctricos visíveis na fachada.
--

• <b>Síntese Arquitectónica</b> → O edifício é aberto no rés do chão por uma porta única de duas folhas de abrir com bandeira e cantaria em mármore. O 1º e 2º andares têm uma janela de duas folhas de abrir com bandeira envidraçada e cantaria marmórea simples. Nota-se na distribuição dos vãos um certo desalinamento. Tal facto pode dever-se à total ausência de um projecto arquitectónico pré-definido. Na fachada foi colocado um candeeiro em ferro (alteração da iluminação pública realizada na década de 1990), de formato piramidal invertido, típico na zona da Alta. A caleira é em metal e o tubo de queda não se encontra visível.
--
