FICHA DE INVENTÁRIO

| • Local/Endereço - Rua Dr. João Jacintho, Nº16 a 18 |

| • Autor → Luisa Maria Silva |
| • Local de Trabalho → Gabinete para o Centro Histórico da Câmara Municipal de |

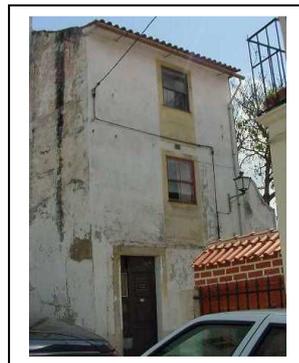
| • Descrição Geral e Pormenores Importantes → Trata-se de um prédio urbano, com 3 pisos em razoável estado de conservação. Embora não apresente pormenores notáveis, é de realçar a sua estrutura tardo-medieval: abertura no r/c de duas portas (modelo de casa adaptada à função comercial, com uma porta para a loja e outra para a entrada da habitação), e a existência de poucas janelas a rasgar a fachada. |
| • Estado de Conservação → Razoável |

| • Transformações/destruições previstas → Fios eléctricos visíveis na fachada. |

| • Síntese Arquitectónica → O imóvel abre no rés do chão com duas portas: uma de duas folhas de abrir, com bandeira envidraçada e cantaria pétrea simples e outra de duas folhas de abrir com cantaria pétrea simples. No 1º andar temos uma janela de guilhotina com avental e cantaria pétrea simples. Segue-se o mesmo esquema no andar seguinte. Na fachada foi colocado um candeeiro em ferro (alteração da iluminação pública realizada na década de 1990), de formato piramidal invertido, típico na zona da Alta. A caleira é em metal e o tubo é em plástico. |

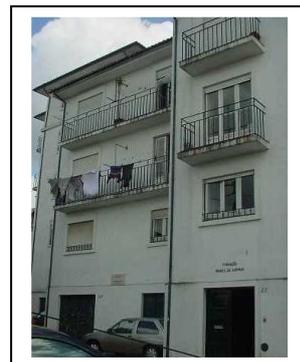
| ● Local/Endereço - Rua Dr. João Jacintho, Nº20 a 26 |

| ● Descrição Geral e Pormenores Importantes → Trata-se de um prédio urbano, com 4 e 5 pisos em razoável / bom estado de conservação. |
| ● Estado de Conservação → Razoável / Bom |

| ● Transformações/destruições previstas → Fios eléctricos visíveis na fachada. |

| ● Síntese Arquitectónica → O edifício da Fundação Dr. Rangel de Sampaio ocupa uma área bastante heterogénea no traçado da rua. Possui nos nºs 24 C e 26 quatro pisos. No rés do chão é composto por uma janela de três folhas de abrir, com guarda metálica e persiana exterior plástica branca, seguida de duas portas de duas folhas de abrir. No 1º andar temos duas janelas de três folhas de abrir, com guarda de peitoril metálica e persiana exterior plástica branca; seguem-se duas janelas idênticas mas apenas com duas folhas de abrir. No 2º andar temos duas pequenas varandas que precedem, cada uma, uma porta de três folhas de abrir com persiana plástica exterior; observa-se depois uma varanda com uma porta de duas folhas de abrir e com persiana exterior. Por fim temos uma janela de duas folhas de abrir, com persiana branca exterior. Segue-se o mesmo esquema nos 3º e 4º pisos. Nos nºs 24-A e no 24-B o edifício é composto por cinco pisos. Aqui abrem no rés do chão duas portas de quatro folhas de abrir. Nos 1º piso temos duas janelas com duas folhas de abrir, com peitoril e persiana plástica exterior. Segue-se o mesmo esquema nos pisos seguintes: 2º, 3º e 4º. |

No n.º 24 o edifício tem quatro pisos, e abre no rés do chão com uma porta de uma folha de abrir. Nos restantes pisos apenas temos três janelas fixas para entrada de luz.

Nos n.ºs 22-A e 22B o edifício, também, tem quatro pisos, sendo aberto no rés do chão por duas portas de quatro folhas de abrir.

No 1º piso observam-se duas janelas de três folhas de abrir com guarda de peitoril metálico e persiana exterior plástica; no 2º e 3º andares estão presentes uma varanda com guarda metálica precedida de duas portas com três folhas de abrir.

Nos n.ºs 22 a 20 o edifício apresenta igualmente quatro pisos. No rés do chão temos uma porta de duas folhas de abrir e outra de quatro folhas, também de abrir. No 1º e 2º encontram-se três janelas: uma de três folhas de abrir, com guarda de peitoril metálico e persiana plástica exterior e as outras duas idênticas à exceção do n.º de folhas, que passa de três para duas.

A caleira que percorre o edifício é em metal e os sete tubos de queda são em plástico.

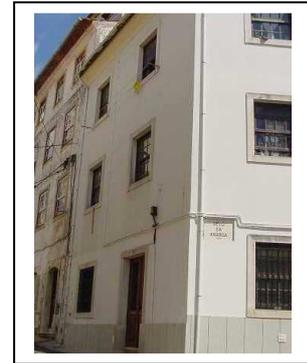
| • Local/Endereço - Rua Dr. João Jacintho, N°28 a 30 |

| • Descrição Geral e Pormenores Importantes → Trata-se de um prédio urbano, com 3 pisos em razoável / bom estado de conservação, que se estende até ao Beco da Anarda n.º 1. É de realçar a existência de janelas de guilhotina, harmoniosamente distribuídas pelas fachadas, típicas da arquitectura do século XIX da Alta de Coimbra. |
| • Estado de Conservação → Razoável / Bom |

| • Transformações/destruições previstas → Fios eléctricos e estendais visíveis na fachada. |

| • Síntese Arquitectónica → O edifício é constituído no rés do chão por uma janela de guilhotina com guarda metálica e por uma porta de duas folhas de abrir com postigo metálico. E visível a cantaria pétrea em todas as aberturas. No 1º andar temos duas janelas de guilhotina com cantaria pétrea simples, seguindo-se o mesmo esquema no piso seguinte. A caleira é em metal e o tubo de queda é em plástico. |

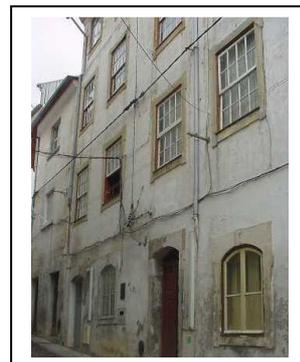
• **Local/Endereço**- Rua Dr. João Jacintho, N°32 a 36

• **Descrição Geral e Pormenores Importantes**→ Trata-se de um prédio urbano, com 4 pisos em razoável / mau estado de conservação.

De destacar as janelas de guilhotina, harmoniosamente distribuídas nas fachadas, típicas da arquitectura da Alta de Coimbra, no século XIX.

• **Estado de Conservação**→ Razoável / Mau

• **Transformações/destruições previstas**→ Fios eléctricos e estendais visíveis na fachada.

• **Síntese Arquitectónica** → O edifício, em mau estado de conservação, abre no rés do chão com uma porta de duas folhas de abrir, com postigo; segue-se uma janela de duas folhas de abrir, uma porta de duas folhas de abrir com postigo metálico; por fim, observam-se duas janelas de duas folhas de abrir e uma porta de duas folhas de abrir com postigo e guarda metálica.

No 1º andar temos seis janelas de guilhotina, seguindo-se o mesmo esquema no piso seguinte.

No 3º andar temos seis janelas de duas folhas com bandeira envidraçada.

Todas as aberturas do imóvel possuem cantaria pétreas simples.

A caleira bem como os dois tubos de queda são em plástico.

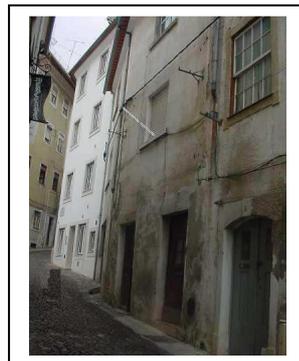
| • Local/Endereço - Rua Dr. João Jacintho, N°38 a 40A |

| • Descrição Geral e Pormenores Importantes → Trata-se de um prédio urbano, com 3 pisos em razoável / mau estado de conservação. É de salientar a sua estrutura tardo-medieval: abertura no r/c de duas portas (modelo de casa adaptada à função comercial, sendo uma das portas para a loja e outra para entrada da habitação), adaptação ao traçado da rua e as poucas janelas que rasgam a fachada. |
| • Estado de Conservação → Razoável / Mau |

| • Transformações/destruições previstas → Fios eléctricos e estendais visíveis na fachada. |

| • Síntese Arquitectónica → O edifício abre no rés do chão com três portas: uma porta de três folhas de abrir, com postigo; uma porta de duas folhas de abrir com postigo com guarda metálica e uma porta de uma folha de abrir com postigo. No 1º andar temos duas janelas de duas folhas de abrir, com persiana plástica exterior. Segue-se o mesmo esquema no piso seguinte. A caleira é em metal e os três tubos de queda são em plástico. |

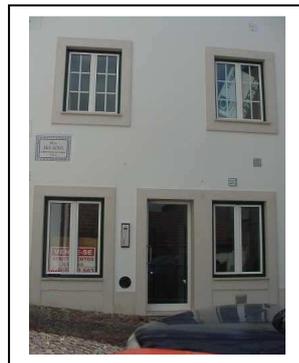
• **Local/Endereço**- Rua Dr. João Jacintho, N°42 a 46

• **Descrição Geral e Pormenores Importantes**→ Trata-se de um prédio urbano, com 4 pisos em bom estado de conservação.

O imóvel foi recuperado à pouco tempo. É de realçar o ritmo imprimido pelas janelas, harmoniosamente espalhadas pela fachada.

• **Estado de Conservação**→ Bom

• **Síntese Arquitectónica** → O imóvel abre no rés do chão com uma pequena janela quadrada, fixa, com cantaria pétrea simples; seguem-se duas janelas de duas folhas de abrir, com cantaria pétrea simples, sendo a segunda uma adaptação de uma porta, notória pela configuração da cantaria. No meio destas janelas apresenta-se uma porta envidraçada, de uma folha de abrir. É uma característica dos imóveis tardo-medievais, em que, por pequenos que fosse, possuíam duas portas: uma de acesso á casa de habitação, que normalmente se situava nos andares superiores, e outra porta de acesso á área comercial, situada no r/c. Para terminar, verifica-se a existência de um janelo, de uma folha de abrir, com cantaria pétrea simples.

No 1º andar rasgam-se três janelas de duas folhas de abrir, com cantaria pétrea simples. Segue-se o mesmo esquema nos pisos 2º e 3º.

É visível o tubo de queda e a caleira, que são de metal e se encontram em bom estado de conservação.

O imóvel foi pintado pelo requerente, ao abrigo do Programa “Coimbra com mais Encanto” (O programa “Coimbra com mais Encanto” faculta gratuitamente tinta para pinturas de imóveis isentando os proprietários de taxas e licenças, com a obrigação de embutir as infra-estruturas aéreas nas fachadas.)
