## FICHA DE INVENTÁRIO

• <b>Designação</b> - Imóvel
• <b>Local/Endereço</b> - Rua Fernandes Tomás, nº1 a 9
• <b>Freguesia</b> - Almedina
• <b>Concelho</b> - Coimbra
• <b>Distrito</b> - Coimbra

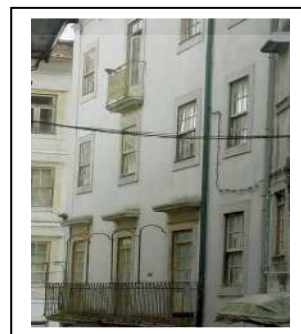
• <b>Função Origem</b> →Habitação.
• <b>Função Actual</b> →NH(comércio/ mas encontra-se de momento abandonado); desocupado.
• <b>Enquadramento</b> → Passado o Arco de Almedina, entra-se na urbe, isto é, no espaço intramuros, vulgarmente designado pela “Alta de Coimbra”. Na Rua Fernandes Tomás, anteriormente conhecida por “Rua das Fangas”, ficava a antiga muralha.
• <b>Descrição Geral e Pormenores Importantes</b> → Trata-se de um prédio urbano com 4 Pisos, em mau estado de conservação. O seu principal motivo de interesse é: o ritmo conferido pelas janelas, que animam as fachadas. Pelos elementos que apresenta, constitui-se como uma das casas típicas da Alta, particularmente no que diz respeito ao Séc. XIX.
• <b>Estado de Conservação</b> → Mau.

• <b>Transformações/destruições previstas</b> → Apresenta visíveis na fachada, os fios eléctricos, bem como a parede revestida de azulejos ( a poente e a norte) em mau estado de conservação.
--

A caleira metálica e o tubo de queda apresentam-se em muito mau estado.

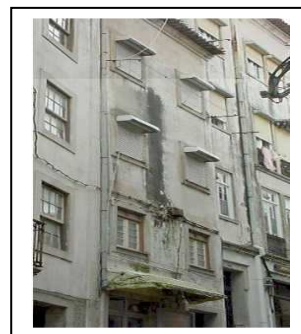
• <b>Designação</b> - Imóvel
• <b>Local/Endereço</b> - Rua Fernandes Tomás, nº13 a 15
• <b>Freguesia</b> - Almedina
• <b>Concelho</b> - Coimbra
• <b>Distrito</b> - Coimbra

• <b>Função Origem</b> →Habitação.
• <b>Função Actual</b> →Habitação.
• <b>Enquadramento</b> → Passado o Arco de Almedina, entra-se na urbe, isto é, no espaço intramuros, vulgarmente designado pela “Alta de Coimbra”. Na Rua Fernandes Tomás, anteriormente conhecida por “Rua das Fangas”, ficava a antiga muralha.
• <b>Descrição Geral e Pormenores Importantes</b> → Trata-se de um prédio urbano com 4 Pisos. Tem poucos motivos de interesse.
• <b>Estado de Conservação</b> → Mau.

• <b>Transformações/destruições previstas</b> → O edifício apresenta vários elementos dissonantes: persianas nas janelas; fios eléctricos à vista; porta de alumínio encimado por um toldo inadequado. Todos estes elementos estragam não só a fachada do prédio, como a unidade da rua.
--

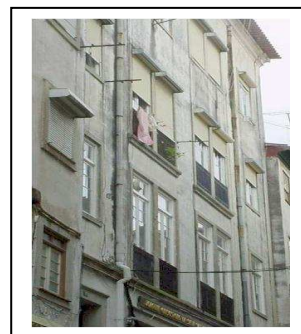
• <b>Designação</b> - Imóvel
• <b>Local/Endereço</b> - Rua Fernandes Tomás, nº17 a 27
• <b>Freguesia</b> - Almedina
• <b>Concelho</b> - Coimbra
• <b>Distrito</b> - Coimbra

• <b>Função Origem</b> →Habituação.
• <b>Função Actual</b> →NH(comércio/têxtil); Habituação.
• <b>Enquadramento</b> → Passado o Arco de Almedina, entra-se na urbe, isto é, no espaço intramuros, vulgarmente designado pela “Alta de Coimbra”. Na Rua Fernandes Tomás, anteriormente conhecida por “Rua das Fangas”, ficava a antiga muralha.
• <b>Descrição Geral e Pormenores Importantes</b> → Trata-se de um prédio urbano com 4 Pisos. Apesar de ser uma construção relativamente recente, mantém alguns traços típicos da velha Alta coimbrã, nomeadamente no que respeita às varandas.
• <b>Estado de Conservação</b> → Razoável.

• <b>Transformações/destruições previstas</b> → As janelas são cobertas com persianas.
--

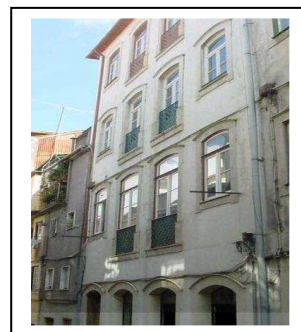
• <b>Designação</b> - Imóvel
• <b>Local/Endereço</b> - Rua Fernandes Tomás, nº43 a 49
• <b>Freguesia</b> - Almedina
• <b>Concelho</b> - Coimbra
• <b>Distrito</b> - Coimbra

• <b>Função Origem</b> →Habituação.
• <b>Função Actual</b> → NH(mercearia); Habituação.
• <b>Enquadramento</b> → Passado o Arco de Almedina, entra-se na urbe, isto é, no espaço intramuros, vulgarmente designado pela “Alta de Coimbra”. Na Rua Fernandes Tomás, anteriormente conhecida por “Rua das Fangas”, ficava a antiga muralha.
• <b>Descrição Geral e Pormenores Importantes</b> →Trata-se de um prédio urbano com 4 Pisos, em bom estado de conservação. O edifício não tem grandes motivos de interesse, ainda que apresente uma harmonia e um ritmo interessante na fachada; trata-se de arquitectura corrente do séc. XX.
• <b>Estado de Conservação</b> → Bom.

• <b>Transformações/destruições previstas</b> → Apresenta o tubo de queda semi-pintado; tem ainda fios eléctricos visíveis na fachada.
--

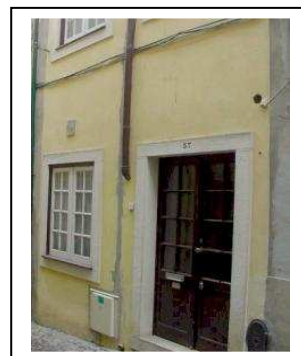
• <b>Designação</b> - Imóvel
• <b>Local/Endereço</b> - Rua Fernandes Tomás, nº35 a 37
• <b>Freguesia</b> - Almedina
• <b>Concelho</b> - Coimbra
• <b>Distrito</b> - Coimbra

• <b>Função Origem</b> → Habitação.
• <b>Função Actual</b> → Habitação.
• <b>Enquadramento</b> → Passado a Arco de Almedina, entra-se na urbe, isto é, no espaço intramuros, vulgarmente designado pela “Alta de Coimbra”. Na Rua Fernandes Tomás, anteriormente conhecida por “Rua das Fangas”, ficava a antiga muralha.
• <b>Descrição Geral e Pormenores Importantes</b> → Trata-se um prédio urbano com 3 Pisos. Tem como principal motivo de interesse o facto de se tratar de um prédio do Séc. XVII, denunciada pelas poucas aberturas e pelo modelo da casa adaptada à função comercial, já que tem no rés do chão duas aberturas, uma para a loja e a outra para a entrada.
• <b>Estado de Conservação</b> → Mau.

• <b>Transformações/destruições previstas</b> → Apresenta fios eléctricos visíveis na fachada.
--

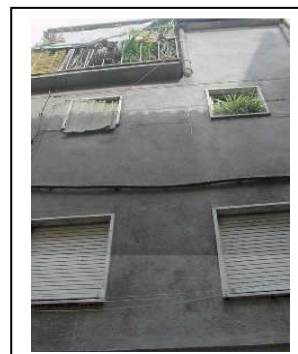
• <b>Designação</b> - Imóvel
• <b>Local/Endereço</b> - Rua Fernandes Tomás, nº39 a 41
• <b>Freguesia</b> - Almedina
• <b>Concelho</b> - Coimbra
• <b>Distrito</b> - Coimbra

• <b>Função Origem</b> →Habituação.
• <b>Função Actual</b> → NH(comércio/mercearia); Habituação.
• <b>Enquadramento</b> → Passado o Arco de Almedina, entra-se na urbe, isto é, no espaço intramuros, vulgarmente designado pela “Alta de Coimbra”. Na Rua Fernandes Tomás, anteriormente conhecida por “Rua das Fangas”, ficava a antiga muralha.
• <b>Descrição Geral e Pormenores Importantes</b> →Trata-se de um prédio urbano com 4 Pisos, em mau estado de conservação. É um daqueles edifícios cuja reforma posterior que sofreu, desvirtuou a sua aparência original, tendo por isso pouco interesse histórico.
• <b>Estado de Conservação</b> → Mau.

• <b>Transformações/destruições previstas</b> → As janelas têm persianas; a cantaria é em mármore, o que destoa dos outros edifícios da rua. A fachada não se encontra revestida de pintura. Tem ainda fios eléctricos visíveis na fachada.
---

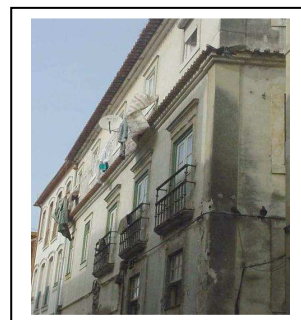
● <b>Designação</b> - Imóvel
● <b>Local/Endereço</b> - Rua Fernandes Tomás, nº55 a 59
● <b>Freguesia</b> - Almedina
● <b>Concelho</b> - Coimbra
● <b>Distrito</b> - Coimbra

● <b>Função Origem</b> → Habitação.
● <b>Função Actual</b> → NH (tasca); Habitação.
● <b>Enquadramento</b> → Passado o Arco de Almedina, entra-se na urbe, isto é, no espaço intramuros, vulgarmente conhecido pela “Alta de Coimbra”. Na Rua Fernandes Tomás, anteriormente conhecida por “Rua das Fangas”, ficava a antiga muralha.
● <b>Descrição Geral e Pormenores Importantes</b> → Trata-se de um prédio urbano, com três pisos, em mau estado de conservação. O edifício constitui-se, quer pela sua história quer pelo elementos arquitectónicos que ainda conserva, como um dos principais imóveis da alta e que deve por isso ser preservado. Torna-se difícil destacar os seus principais motivos de interesse, pois o edifício em questão vale pelo seu todo, no entanto, tem de se referenciar o belo portal de pedra bem ao gosto de finais de seiscentos, encimado pelo brasão de armas com as cinco quinas do reino.
● <b>Estado de Conservação</b> → Mau.

● <b>Transformações/destruições previstas</b> → Fios eléctricos visíveis na fachada.
--

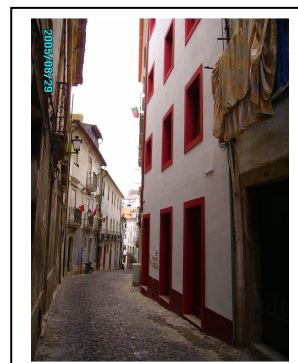
● <b>Designação</b> - Imóvel
● <b>Local/Endereço</b> - Rua Fernandes Tomás, nº69 a 73
● <b>Freguesia</b> - Almedina
● <b>Concelho</b> - Coimbra
● <b>Distrito</b> - Coimbra

● <b>Função Origem</b> → Habitação.
● <b>Função Actual</b> → Habitação (Hospedaria Simões).
● <b>Enquadramento</b> → Passado a Arco de Almedina, entra-se na urbe, isto é, no espaço intramuros, vulgarmente designado pela “Alta de Coimbra”. Na Rua Fernandes Tomás, anteriormente conhecida por “Rua das Fangas”, ficava a antiga muralha.
● <b>Descrição Geral e Pormenores Importantes</b> → Trata-se de um imóvel de 4 Pisos com sótão, cuja a aparência destoa de todos os edifícios típicos da Alta.
● <b>Estado de Conservação (antes da intervenção)</b> → Bom.
● <b>Estado de Conservação (depois da intervenção)</b> → Bom.

● <b>Transformações/destruições previstas (antes da intervenção)</b> → Pelas características atípicas que o constituem, torna-se difícil indicar as transformações/destruições que o edifício devia sofrer. Salientam-se as persianas, a cantaria em mármore de 3cm e o formato das janelas, que juntamente com a cor (verde), chocam com os outros edifícios da rua.
● <b>Transformações/destruições previstas (depois da intervenção)</b> → -----

**Breve descrição da intervenção**→ Os trabalhos consistiram na reabilitação da cobertura que inclui a aplicação de sistemas de impermeabilização e isolamento, retirada das molduras de mármore dos vãos exteriores de portas e janelas e sua substituição por reboco saliente, substituição das caixilharias de alumínio por madeira, demolição do beirado existente ao nível do piso mais elevado para adaptação a varanda em todo o comprimento do alçado principal, com alteração das janelas para portas, substituição dos estores plásticos por portadas interiores em madeira, picagem execução de novos rebocos, pintura do imóvel, substituição do sistema de drenagem das águas pluviais (caleiras e tubos de queda) e remodelação da rede de esgotos pluviais e execução da rede de gás.

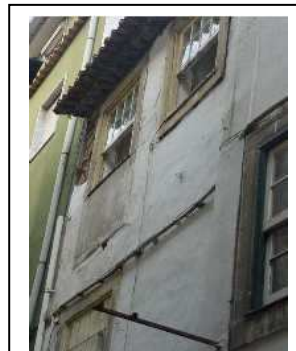
• <b>Designação</b> - Imóvel
• <b>Local/Endereço</b> - Rua Fernandes Tomás, nº75 a 77
• <b>Freguesia</b> - Almedina
• <b>Concelho</b> - Coimbra
• <b>Distrito</b> - Coimbra

• <b>Função Origem</b> → Habitação.
• <b>Função Actual</b> → Habitação.
• <b>Enquadramento</b> → Passado o Arco de Almedina, entra-se na urbe, isto é, no espaço intramuros, vulgarmente designado pela “Alta de Coimbra”. Na Rua Fernandes Tomás, anteriormente conhecida por “Rua das Fangas”, ficava a antiga muralha.
• <b>Descrição Geral e Pormenores Importantes</b> → Trata-se de um prédio urbano com 3 Pisos, em mau estado de conservação. O seu principal motivo de interesse reside nas janelas de avental, típicas da época de setecentos.
• <b>Estado de Conservação</b> → Mau.

• <b>Transformações/destruições previstas</b> → Tem os fios eléctricos visíveis na fachada.
---

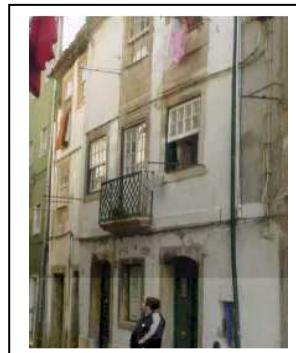
• <b>Designação</b> - Imóvel
• <b>Local/Endereço</b> - Rua Fernandes Tomás, nº79 a 81
• <b>Freguesia</b> - Almedina
• <b>Concelho</b> - Coimbra
• <b>Distrito</b> - Coimbra

• <b>Função Origem</b> →Habitação.
• <b>Função Actual</b> → Habitação.
• <b>Enquadramento</b> → Passado o Arco de Almedina, entra-se na urbe, isto é, no espaço intramuros, vulgarmente designado pela “Alta de Coimbra”. Na Rua Fernandes Tomás, anteriormente conhecida por “Rua das Fangas”, ficava a antiga muralha.
• <b>Descrição Geral e Pormenores Importantes</b> →Trata-se de um prédio de habitação com 3 Pisos com sótão. O seu principal motivo de interesse reside nas janelas (Século XVII) e na bonita varanda que se rasga na fachada, ao nível do 3º andar, típica de novecentos na Alta de Coimbra.
• <b>Estado de Conservação</b> → Mau.

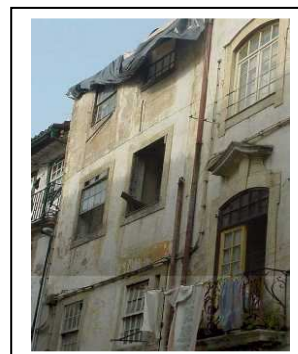
• <b>Designação</b> - Imóvel
• <b>Local/Endereço</b> - Rua Fernandes Tomás, nº83 a 85
• <b>Freguesia</b> - Almedina
• <b>Concelho</b> - Coimbra
• <b>Distrito</b> - Coimbra

• <b>Função Origem</b> →Habitação
• <b>Função Actual</b> →Habitação/desocupado
• <b>Enquadramento</b> → Passado a Arco de Almedina, entra-se na urbe, isto é, no espaço intramuros, vulgarmente designado pela “Alta de Coimbra”. Na Rua Fernandes Tomás, anteriormente conhecida por “Rua das Fangas”, ficava a antiga muralha.
• <b>Descrição Geral e Pormenores Importantes</b> →Trata-se de um edifício devoluto cuja cobertura e piso superior ruiu na sua totalidade. A fachada principal e as paredes laterais apresentam risco iminente de desmoronamento. Devido a esta situação torna-se difícil distinguir elementos notáveis que já possa ter tido.
• <b>Estado de Conservação</b> →Ruína (Vistoria 21.10.2002).

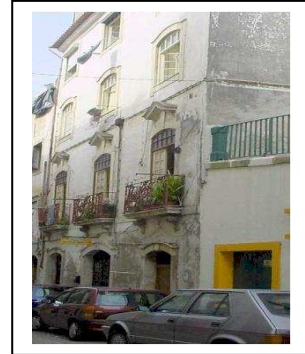
• <b>Designação</b> - Imóvel
• <b>Local/Endereço</b> - Rua Fernandes Tomás, nº87 a 91
• <b>Freguesia</b> - Almedina
• <b>Concelho</b> - Coimbra
• <b>Distrito</b> - Coimbra

• <b>Função Origem</b> → Habitação.
• <b>Função Actual</b> → Bloco da esquerda (NH); Habitação.
• <b>Enquadramento</b> → Passado o Arco de Almedina, entra-se na urbe, isto é, no espaço intramuros, vulgarmente designado pela “Alta de Coimbra”. Na Rua Fernandes Tomás, anteriormente conhecida por “Rua das Fangas”, ficava a antiga muralha. Este prédio faz esquina com a Rua Joaquim António de Aguiar.
• <b>Descrição Geral e Pormenores Importantes</b> → Trata-se de um prédio urbano com 5 pisos. O seu principal motivo de interesse reside no frontão da cantaria saliente sobre o lintel da fachada ao nível do 1º andar.
• <b>Estado de Conservação</b> → Mau.
