FICHA DE INVENTÁRIO

● Designação - Imóvel
● Local/Endereço - Rua Fernandes Tomás, nº2 a 8
● Freguesia - Almedina
● Concelho - Coimbra
● Distrito - Coimbra

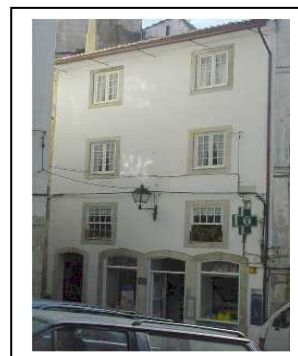
● Função Origem - Habitação
● Função Actual - NH (Farmácia); Habitação.
● Enquadramento - Início da Rua/Cruzamento com Rua Quebra-Costas, logo a seguir ao Arco de Almedina. Na Rua Fernandes Tomás, anteriormente conhecida por “Rua das Fangas”, ficava a antiga muralha.
● Descrição Geral e Pormenores Importantes - Trata-se de um prédio urbano com 4 Pisos. Recuperado recentemente, manteve as características principais, a destacar: as janelas de guilhotina harmoniosamente distribuídas nas fachadas, típicas da arquitectura de novecentos da Alta de Coimbra.
● Estado de Conservação - Bom.

● Transformações/destruições previstas - Fios/cabos eléctricos visíveis na fachada.
--

● Síntese Arquitectónica - Casa corrente, com a fachada virada a Este, orientação E/W. No rés do chão abrem-se duas janelas fixas, e duas portas de duas folhas, todos os vãos têm bandeira. No 1º andar duas janelas de guilhotina. No 2º andar duas janelas de duas folhas. O 3º andar repete o 2º. Na fachada, pintada de branco, foi colocado um candeeiro em ferro (alteração da iluminação pública realizada na década de 1990), de formato piramidal invertido, típico na zona da Alta. O prédio tem caleira de metal, que se encontra em bom estado de conservação.
--

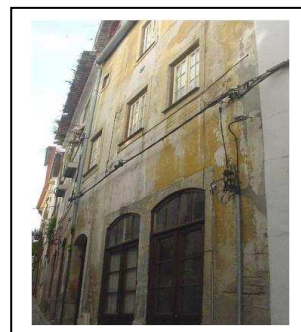
• Designação - Imóvel
• Local/Endereço - Rua Fernandes Tomás, nº10 a 14
• Freguesia - Almedina
• Concelho - Coimbra
• Distrito - Coimbra

• Função Origem - Habitação.
• Função Actual - Habitação.
• Enquadramento - Passado o Arco de Almedina, entra-se na urbe, isto é, no espaço intramuros, vulgarmente designado pela “Alta” de Coimbra. Na Rua Fernandes Tomás, anteriormente conhecida por “Rua das Fangas” ficava a antiga muralha.
• Descrição Geral e Pormenores Importantes - Trata-se de um edifício com 3Pisos, em mau estado de conservação. Os seus principais motivos de interesse são poucos, destacando-se as portas e as janelas, testemunhos materiais da casa corrente do Séc. XIX.
• Estado de Conservação - Mau.

• Transformações/destruições previstas - cabos eléctricos à vista na fachada.
--

• Síntese Arquitectónica - Trata-se de um edifício cujo o rés do chão é aberto por três portas de duas folhas com bandeira, duas dela partilham a mesma cantaria. No 1º e no 2º andar rasgam-se cinco janelas de duas folhas, típicas das casas do Séc. XIX. A caleira e o tubo de queda são em plástico.
--

Edifício a intervencionar ao abrigo do Programa PRAUD 2002; à data da actualização da presente ficha, encontrava-se em execução o levantamento arquitectónico do imóvel para se proceder ao seu projecto de reabilitação.

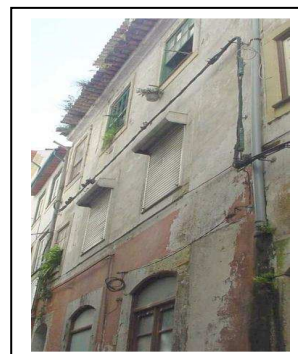
• Designação - Imóvel
• Local/Endereço - Rua Fernandes Tomás, nº16 a 20
• Freguesia - Almedina
• Concelho - Coimbra
• Distrito - Coimbra

• Função Origem →Habitação.
• Função Actual →Habitação.
• Enquadramento → Passado o arco de Almedina, entra-se na urbe, isto é, no espaço intramuros vulgarmente designado pela “Alta de Coimbra”. Na Rua Fernandes Tomás, anteriormente conhecida por “Rua das Fangas”, ficava a antiga muralha.
• Descrição Geral e Pormenores Importantes →Trata-se de um edifício, cujos os pisos superiores se encontram ocupados e que se apresenta bastante degradado, nomeadamente: cobertura e beirado parcialmente em ruína, fachada apresentando fissuras estruturais, rebocos em desagregação e vãos partidos ou inexistentes.
• Estado de Conservação → Mau. (Vistoria de 5.12.2002)

• Síntese Arquitectónica → Na fachada abrem-se três aberturas: uma porta de duas folhas com bandeira; uma janela fixa com bandeira, seguida de porta de uma folha. No 1º andar rasgam-se duas janelas com persianas (elemento que deveria ser retirado) seguidas de uma sem este elemento. São todas de guilhotina, distribuindo-se na fachada de forma ritmada e harmoniosa. No 2º andar, o mesmo esquema: três janelas de guilhotina. O último piso não tem caleira, mas mantém ainda os restos do tubo de queda. Podem observar-se (mal) duas janelas de uma folha com persianas. Este piso, que será um acrescento superior, é coroado por uma chaminé, com uma abertura de vidro. A casa está orientada de Este para Oeste.

• Transformações/destruições previstas →O prédio irá ser alvo de intervenção ao nível interior e exterior, encontrando-se o projecto de arquitectura em fase de estudo prévio. Face a esta situação conclui-se que se torna necessário proceder a obras de conservação da edificação, dotando-a das condições mínimas de segurança exigíveis, e por forma a evitar danos em prédios contíguos, nomeadamente: a reparação da cobertura (incluindo a estabilização do beirado); remoção da caleira, que se encontra partida e solta; reparação das fissuras existentes em paredes meiras. As intervenções preconizadas dizem respeito ao exterior e deverão ser executadas mantendo as características originais do edifício

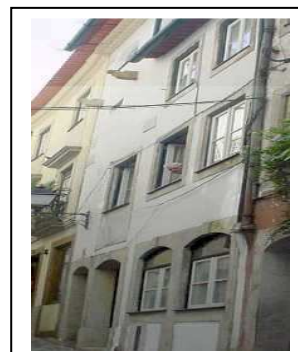
• Designação - Imóvel
• Local/Endereço - Rua Fernandes Tomás, nº26 a 28
• Freguesia - Almedina
• Concelho - Coimbra
• Distrito - Coimbra

• Função Origem →Habitação.
• Função Actual →Habitação.
• Enquadramento → Passado a Arco de Almedina, entra-se na urbe, isto é, no espaço intramuros, vulgarmente designado pela “Alta de Coimbra”. Na Rua Fernandes Tomás, anteriormente conhecida por “Rua das Fangas”, ficava a antiga muralha.
• Descrição Geral e Pormenores Importantes → Trata-se de um edifício de 3 Pisos, em mau estado de conservação. Tem como principais motivos de interesse as janelas, nomeadamente a janela de arco quebrado de duas folhas com bandeira.
• Estado de Conservação → Mau.

• Síntese Arquitectónica → O edifício é aberto no rés do chão por duas portas gémeas, de uma e duas folhas, seguidas de duas antigas portas, hoje transformadas em janelas de duas folhas com bandeira. A fachada, no 1º andar, é rasgada por uma janela de avental de duas folhas, seguida de outras duas também com duas folhas. O 2º andar repete o mesmo esquema de duas janelas com duas folhas. No piso superior pode admirar-se uma janela de arco quebrado de duas folhas com bandeira, seguido de um pequeno rasgo para permitir a entrada de luz, ladeado (em cima) por dois cachorrões. É visível, ainda que em mau estado, a caleira metálica.

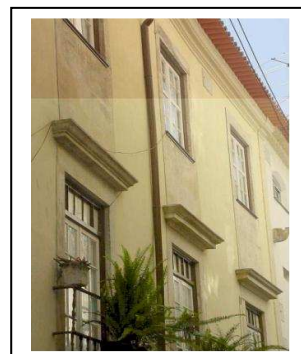
• Designação - Imóvel
• Local/Endereço - Rua Fernandes Tomás, nº30 a 38
• Freguesia - Almedina
• Concelho - Coimbra
• Distrito - Coimbra

• Função Origem →Habitação.
• Função Actual → NH(comércio); Habitação.
• Enquadramento → Passado o Arco de Almedina, entra-se na urbe, isto é, no espaço intramuros, vulgarmente designado pela “Alta de Coimbra”. Na Rua Fernandes Tomás, conhecida anteriormente por “Rua das Fangas”, ficava a antiga muralha.
• Descrição Geral e Pormenores Importantes →Trata-se de um edifício com 3 Pisos, em bom estado de conservação. Apresenta na fachada um portal manuelino em bom estado. Pormenor notável testemunho de um tipo de arquitectura específico muito utilizado em Coimbra, mas de que infelizmente já restam poucos exemplares, sendo por isso de preservar.
• Estado de Conservação → Bom.

• Síntese Arquitectónica → O seu principal motivo de interesse reside na porta manuelina de duas folhas, ladeada pelo lado esquerdo de duas portas gémeas e do lado direito por uma porta de duas folhas, fronteira a uma antiga porta, hoje adaptada a janela fixa. Apresenta, ainda neste piso, um interessante óculo com cantaria recortada. A fachada , no 1º andar, é rasgada por três varandins de duas folhas com bandeira e guarda metálica. No 2º andar podemos observar três janelas de avental de duas folhas. A caleira encontra-se inserida no telhado, ficando apenas visível o tubo de queda em metal. A disposição dos elementos na fachada é feita de forma ritmada e harmoniosa, conferindo à casa particular interesse.

Imóvel intervencionado ao abrigo do Programa PRAUD - Obras 1990

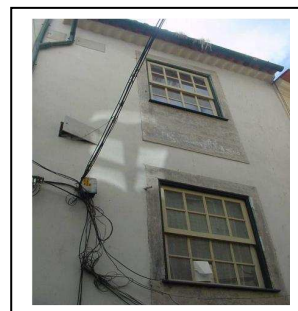
• Designação - Imóvel
• Local/Endereço - Rua Fernandes Tomás, nº40 a 42
• Freguesia - Almedina
• Concelho - Coimbra
• Distrito - Coimbra

• Função Origem →Habitação.
• Função Actual →NH (terá aí existido, segundo os relatos dos habitantes, uma oficina de reparações, hoje o espaço encontra-se desocupado); H; H
• Enquadramento → Passado o arco de Almedina, entra-se na urbe, isto é, no espaço intramuros, vulgarmente designado pela “Alta de Coimbra”. Na Rua Fernandes Tomás, anteriormente conhecida por “Rua das Fangas” ficava a antiga muralha.
• Descrição Geral e Pormenores Importantes → Trata-se de um edifício com 3 Pisos. O do rés do chão vocacionado para comércio, encontra-se actualmente desocupado. Os restantes pisos são utilizados para habitação. Tem como principal motivo de interesse as portas, de recorte tipicamente medieval.
• Estado de Conservação → Bom.

• Transformações/destruições previstas → Cabos eléctricos visíveis na fachada.

• Síntese Arquitectónica → No rés do chão podem observar-se duas portas de desenho e recorte tipicamente medievais (em Coimbra preservou-se excepcionalmente uma casa tardo medieval): a de entrada para a casa de uma folha e a de acesso à loja de duas folhas. A casa adapta-se ao traçado da rua, não apresentando, por isso, um traçado regular. No 1º andar rasga-se, somente, uma janela de avental com guilhotina, repetindo o mesmo esquema no 2º andar. O edifício tem caleira contígua, sendo por isso dividida com a casa vizinha.
--

Imóvel intervencionado ao abrigo do Programa PRAUD - Obras 1990

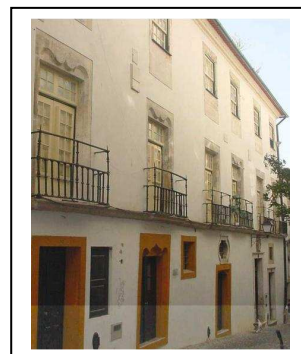
• Designação - Imóvel
• Local/Endereço - Rua Fernandes Tomás, nº44 a 52
• Freguesia - Almedina
• Concelho - Coimbra
• Distrito - Coimbra

• Função Origem →Habitação.
• Função Actual →Habitação.
• Enquadramento → Passado o Arco de Almedina, entra-se na urbe, isto é, no espaço intramuros, vulgarmente designado pela “Alta de Coimbra”. Na Rua Fernandes Tomás, anteriormente conhecida por “Rua das Fangas” ficava a antiga muralha.
• Descrição Geral e Pormenores Importantes → Trata-se de um edifício com 3 Pisos, ocupados, destinados a habitação. Esta casa constitui-se como um dos exemplares mais fiéis do estilo manuelino, devendo por isso ser os seus elementos preservados.
• Estado de Conservação → Bom.

• Síntese Arquitectónica → Trata-se de um edifício de estilo manuelino, com brasão visível na fachada. No rés do chão rasgam-se várias aberturas: uma porta de duas folhas encimada por uma abertura quadrangular com cantaria e grades; a seguinte é de duas folhas coroada por uma abertura trabalhada com grade de ferro; segue-se-lhe uma janela quadrangular, gradeada, de duas folhas; nova abertura fechada com portada de madeira, ladeada por duas portas de estilo manuelino, de duas folhas. O 1º andar é composto por seis varandas de duas folhas com bandeira e grade metálica, três das quais (no sentido da direita para a esquerda, a 3ª; a 5ª; 6ª) com cantaria manuelina. No andar seguinte abrem-se seis janelas de avental com guilhotina. O edifício apresenta na fachada caleira metálica com tubo de queda. Esta casa constitui-se como um dos exemplares mais fiéis do estilo manuelino, devendo por isso ser os seus elementos preservados.

Imóvel intervencionado ao abrigo do Programa PRAUD - Obras 1990

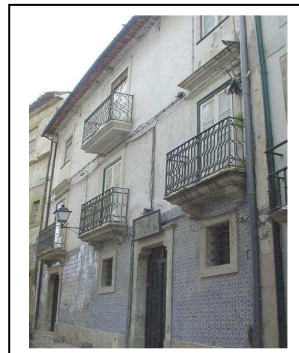
• **Local/Endereço**- Rua Fernandes Tomás, nº54 a 56

• **Descrição Geral e Pormenores Importantes**→ Apresenta um painel de azulejos oitocentistas, ainda que em mau estado, muito interessante e de grande valor artístico, posto que marcam uma época em que era comum revestir as fachadas com estes elementos decorativos.

• **Estado de Conservação**→ Razoável.

• **Transformações/destruições previstas**→ Fios eléctricos visíveis na fachada; chapa metálica nas águas furtadas, são elementos que estragam a harmonia da fachada, desvirtuando o edifício.

No rés do chão rasgam-se várias aberturas: uma porta de duas folhas com bandeira e cantaria em forma de S; uma janela de uma folha, gradeada, seguida de uma porta de duas folhas com bandeira. Ao lado desta rasga-se uma pequena abertura rectangular, de uma folha, com grades de ferro.

No 1º andar observam-se três varandas de duas folhas com bandeira e guarda metálica, ladeada por duas janelas de avental de duas folhas com bandeira.

A caleira, de metal, é suportada por cinco apliques de ferro forjado, seguida de dois tubos de queda em plástico.

A fachada é decorada, no rés do chão, com azulejos oitocentistas, em mau estado de conservação, apresentando remendos em alguns sítios.

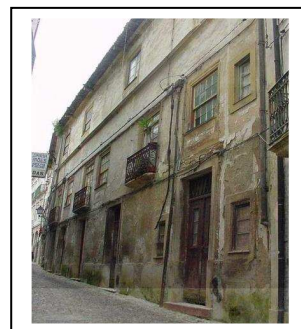
• Designação - Imóvel
• Local/Endereço - Rua Fernandes Tomás, nº58 a 66
• Freguesia - Almedina
• Concelho - Coimbra
• Distrito - Coimbra

• Função Origem →Habituação.
• Função Actual →Habituação.
• Enquadramento → Passado a Arco de Almedina, entra-se na urbe, isto é, no espaço intramuros, vulgarmente designado pela “Alta de Coimbra”. Na Rua Fernandes Tomás, anteriormente conhecida por “Rua das Fangas”, ficava a antiga muralha.
• Descrição Geral e Pormenores Importantes → Trata-se de um edifício de 3 Pisos, habitado, em mau estado de conservação. Tem como principais motivos de interesse as janelas quinhentistas e as bombardas que suportam o beirado do telhado. O imóvel, pelas características que apresenta, conta-se como um dos mais antigos da Alta de Coimbra, sendo por isso urgente a sua preservação.
• Estado de Conservação → Mau

• Transformações/destruições previstas → Fios eléctricos visíveis na fachada.
--

• Síntese Arquitectónica → Trata-se de um edifício de três pisos, habitado, em mau estado de conservação. A fachada apresenta, no rés do chão, uma porta de duas folhas, com bandeira gradeada, ladeada por duas janelas rectangulares de uma folha; seguem-se quatro portas de duas folhas com bandeira, igualmente gradeadas. Ao nível do 1º andar observa-se uma janela rectangular de uma folha, seguida de três janelas de guilhotina com avental, típicas do gosto quinhentista. Estas aberturas são intercaladas por três varandas de duas folhas com bandeira e guarda de ferro. São acrescentos posteriores à época da construção original da, provavelmente do Século XIX, época em que nas fachadas se rasgaram muitas varandas com guarda de ferro. No 2º andar abrem-se, para a rua, quatro janelas, sendo que uma é de duas folhas e as restantes de guilhotina. No telhado ainda são visíveis, mas mal conservadas, duas bombardas a suportar o beirado. Para além das janelas quinhentistas, estes elementos constituem outro motivo de interesse, pois são típicos do gosto manuelino.

Edifício a intervencionar ao abrigo do Programa PRAUD 2002; à data da actualização da presente ficha, encontravam-se as obras em curso.

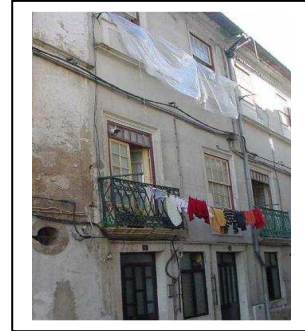
• Designação - Imóvel
• Local/Endereço - Rua Fernandes Tomás, nº68 a 70
• Freguesia - Almedina
• Concelho - Coimbra
• Distrito - Coimbra

• Função Origem →Habitação.
• Função Actual →Habitação.
• Enquadramento → Passado o Arco de Almedina, entra-se na urbe, isto é, no espaço intramuros, vulgarmente designado pela “Alta de Coimbra”. Na Rua Fernandes Tomás, anteriormente conhecida por “Rua das Fangas”, ficava a antiga muralha.
• Descrição Geral e Pormenores Importantes →Trata-se de um edifício de 3 Pisos, habitado, em mau estado de conservação. O seu principal motivo de interesse reside nas janelas de avental e nas bombardas, elementos típicos do Séc. XVI.
• Estado de Conservação → Mau

• Transformações/destruições previstas → Portas e janelas de alumínio; tubo de queda em plástico; fios eléctricos visíveis na fachada.

• Síntese Arquitectónica → O edifício seiscentista tem, no rés do chão, três portas de uma folha fixa e outra de abrir, seguidas de duas janelas de duas folhas com bandeira. No 1º andar rasgam-se duas janelas de guilhotina intercaladas com duas varandas de duas folhas com bandeira. No piso superior reside o seu principal motivo de interesse: quatro janelas de avental de guilhotina, típicas do séc. XVI. O beirado é suportado por duas bombardas seiscentistas, mas muito degradadas. A caleira (o que dela resta) é em metal; já não tem tubo de queda.

Edifício a interencionar ao abrigo do Programa PRAUD 2002; à data da actualização

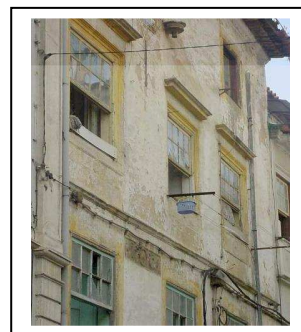
• Designação - Imóvel
• Local/Endereço - Rua Fernandes Tomás, nº72 a 74
• Freguesia - Almedina
• Concelho - Coimbra
• Distrito - Coimbra

• Função Origem →Habituação.
• Função Actual →Habituação.
• Enquadramento → Passado o Arco de Almedina, entra-se na urbe, isto é, no espaço intramuros, vulgarmente designado pela “Alta de Coimbra”. Na Rua Fernandes Tomás, anteriormente conhecida por “Rua das Fangas”, ficava a antiga muralha.
• Descrição Geral e Pormenores Importantes → Trata-se de um prédio urbano; compõe-se de cave, R/Chão, 1º, 2º, 3º andares e sótão, com área coberta de 100m e logradouro com 34m. É um edifício de construção antiga, típico da renascença, com os seus elementos construtivos em mau estado de conservação.
• Estado de Conservação → Mau.

• Síntese Arquitectónica → Edifício típico da renascença. Tem no rés do chão uma janela de duas folhas ladeada por duas portas de duas folhas e um olho de boi com grade de ferro (do lado direito). No 1º andar rasgam-se três janelas de guilhotina. Coroando o meio das duas janelas do lado esquerdo, observa-se um friso historiado bem ao gosto da renascença. No 2º andar abrem-se três janelas de guilhotina decoradas em baixo, no peitoril, com motivos esféricos, apresentando um lintel saliente na fachada. No andar seguinte temos duas janelas, de menor dimensão, de duas folhas. A da esquerda é ladeada por suportes em pedra embutidos na parede. O edifício tem caleira metálica e tubo de queda partido.
--

• Transformações/destruições previstas →Porque se considera de interesse arquitectónico o imóvel em causa, propõe-se (N. Ref. 175; 2002/09/13, sendo o despacho/deliberação a 24/9/2002 pelo Presidente da Câmara Municipal de Coimbra, Dr. Carlos Manuel de Sousa Encarnação)seja decidido superiormente o interesse na aquisição deste imóvel.
