FICHA DE INVENTÁRIO

• Designação - Imóvel
• Local/Endereço - Rua Joaquim António de Aguiar, nº5 a 7
• Freguesia - Almedina
• Concelho - Coimbra
• Distrito - Coimbra

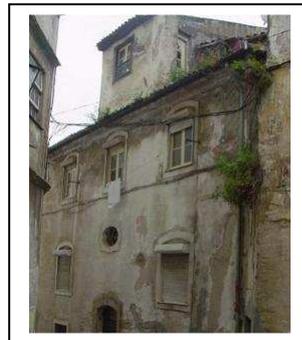
• Função Origem →Habitação.
• Função Actual →Habitação.
• Enquadramento → A Rua Joaquim António de Aguiar estende-se actualmente, descendo de nordeste para sudoeste, do Largo da Sé Velha até à extremidade sul da Rua Fernandes Tomás. E articula-se: do lado nascente, com o Beco da Carqueja, escadas de S. Cristóvão e Rua das Esteirinhas; e do lado poente com o Beco das Cruzes.
• Descrição Geral e Pormenores Importantes → Trata-se de um prédio urbano com 3 Pisos e sótão. O edifício não tem elementos notáveis mas no seu conjunto constitui-se como um dos exemplos de arquitectura citadina, típica da “Alta” coimbrã, do Séc. XX.
• Estado de Conservação → Bom.

• Transformações/destruições previstas → O edifício apresenta como elementos dissonantes: as persianas em plástico; os fios eléctricos visíveis na fachada e igualmente à vista desarmada as antenas de televisão.

• Síntese Arquitectónica → O edifício, típico da arquitectura urbana de transição do Séc. XIX para o Séc. XX, tem no rés do chão uma porta de uma folha com janela fixa envolvida por uma grade. Esta abertura é ladeada por duas janelas gradeadas em ferro. No 1º andar rasga-se um óculo de uma folha, também gradeado, que se encontra ladeado por duas janelas de duas folhas com bandeira e estore exterior. No andar seguinte dispõe-se nas fachadas três janelas de duas folhas com bandeira e estore exterior. No sótão é visível a chaminé, seguida de uma janela de duas folhas com uma pequena guarda de madeira. Ainda é visível, no mesmo nível da fachada, um acrescento onde se rasgam três janelas de duas folhas. Na fachada traseira (Rua Fernandes Tomás Nº 87 a 91) está colocada uma pequena placa metálica datada de 1835. Este dado pode ser importante para a (possível) datação da construção do imóvel.

Edifício a intervir ao abrigo do Programa PRAUD 2002; à data da actualização da presente ficha, encontravam-se as obras em curso.

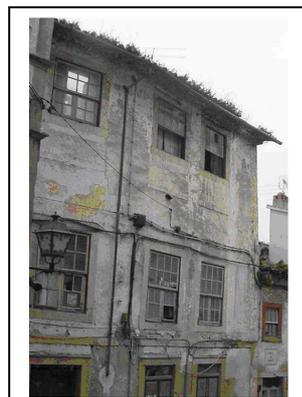
● Designação - Imóvel
● Local/Endereço - Rua Joaquim António de Aguiar, nº9 a 13
● Freguesia - Almedina
● Concelho - Coimbra
● Distrito - Coimbra

● Estado de Conservação → Mau, ameaçando ruína parcial (Vistoria de 14.10.2002).

● Síntese Arquitectónica → O edifício está em ruína o que condiciona a sua descrição. Ainda assim é possível detectar os elementos estruturantes da fachada. No rés do chão observam-se três portas de duas folhas com bandeira seguidas de uma porta de duas folhas em metal (acrescento posterior) e de uma janela fixa de madeira. No 1º andar rasgam-se três janelas de guilhotina, cuja a folha inferior é rasgada por janelas projectantes. É neste piso que se situa o principal motivo de interesse: duas bombardas seiscentistas situadas perto de uma estrutura metálica embutida na parede. A separar o andar seguinte observa-se um friso simples, o que denuncia os acrescentos
--

posteriores.

Ao nível do 2º andar podem ver-se três janelas com avental, iguais às do andar anterior.

● Transformações/destruições previstas →Do estado do imóvel justifica a execução de obras de conservação, nomeadamente: estabilização das fachadas, que apresentam risco de derrocada e desmoronamento, com o conseqüente perigo para o público que transita na Rua Joaquim António de Aguiar, e prédios contíguos, e reparação de fissuras estruturais; execução da cobertura, incluindo estrutura de suporte; execução de rebocos e pintura exterior; reparação ou substituição dos vãos exteriores existentes.
--

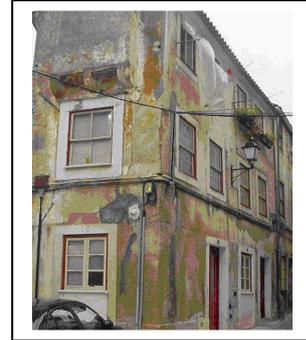
● Designação - Imóvel
● Local/Endereço - Rua Joaquim António de Aguiar, nº15 a 19
● Freguesia - Almedina
● Concelho - Coimbra
● Distrito - Coimbra

● Função Origem → Habitação.
● Função Actual → Habitação.
● Enquadramento → A Rua Joaquim António de Aguiar estende-se actualmente, descendo de nordeste para sudoeste, do Largo da Sé Velha até à extremidade sul da Rua Fernandes Tomás. E articula-se: do lado nascente, com o Beco da Carqueja, escadas de S. Cristóvão e Rua das Esteirinhas; e do lado poente com o Beco das Cruzes.
● Descrição Geral e Pormenores Importantes → Trata-se de um prédio urbano com 3 Pisos, em muito mau estado de conservação. Talvez devido a esta situação não se consigam apontar pormenores notáveis. Ainda assim tem interesse preservar a sua estrutura, pois no seu conjunto trata-se de um edifício típico da “alta de Coimbra”.
● Estado de Conservação → Mau, ameaçando ruína parcial (parecer de 23.8.2002)

● Transformações/destruições previstas → Tem os fios eléctricos visíveis na fachada, bem como as antenas de televisão.

● Síntese Arquitectónica → O edifício apresenta-se em mau estado de conservação, ameaçando ruína parcial, logo torna-se difícil distinguir os elementos mais importantes que tem ou já teve, ainda assim conseguem-se distinguir os elementos estruturantes da fachada. No rés do chão observa-se uma janela de duas folhas (antiga porta), ladeada por duas portas de duas folhas. No 1º andar rasgam-se quatro janelas de guilhotina, sem bandeira; sensivelmente a meia da fachada observa-se um candeeiro a encimar vestígios de um antigo painel de azulejos. No andar seguinte abrem-se quatro janelas de duas folhas. No sótão observa-se uma chaminé e um lanternim em metal, provavelmente novecentista, trata-se de uma estrutura típica da “alta coimbrã”. A caleira encontra-se embutida na parede. Foi possível detectar que o tubo de queda é em metal.

Edifício a intervencionar ao abrigo do Programa PRAUD 2002; à data da actualização da presente ficha, encontrava-se em execução o levantamento arquitectónico do imóvel para se proceder ao seu projecto de reabilitação.

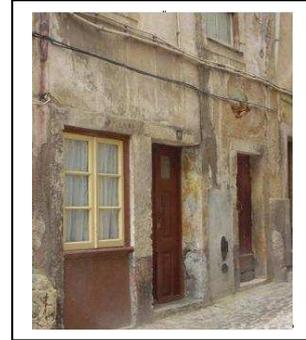
● Designação - Imóvel
● Local/Endereço - Rua Joaquim António de Aguiar, nº23 a 25
● Freguesia - Almedina
● Concelho - Coimbra
● Distrito - Coimbra

● Função Origem →Habitação.
● Função Actual →Habitação.
● Enquadramento → A Rua Joaquim António de Aguiar estende-se actualmente, descendo de nordeste para sudoeste, do Largo da Sé Velha até à extremidade sul da Rua Fernandes Tomás. E articula-se: do lado nascente, com o Beco da Carqueja, escadas de S. Cristóvão e Rua das Esteirinhas; e do lado poente com o Beco das Cruzes.
● Descrição Geral e Pormenores Importantes → Trata-se de um prédio urbano, com 3 Pisos, em mau estado de conservação. O edifício vale pelo seu conjunto e disposição arquitectónica, típica de uma época, sendo por isso de preservar a sua estrutura. Não apresenta elementos decorativos notáveis ou com particular interesse.
● Estado de Conservação →Mau.

● Transformações/destruições previstas → Tem fios eléctricos visíveis na fachada.
--

● Síntese Arquitectónica → O edifício, típico da casa corrente novecentista, tem no rés do chão duas portas de duas folhas, seguida (do lado esquerdo) por uma janela de duas folhas, que se supõe ser uma antiga porta pois partilha a mesma cantaria da anterior. No 1º andar rasgam-se duas janelas de guilhotina. Repete o mesmo esquema no andar seguinte. A caleira e o tubo de queda são em metal.
--

Edifício a intervencionar ao abrigo do Programa PRAUD 2002; à data da actualização da presente ficha, encontrava-se em execução o levantamento arquitectónico do imóvel

para se proceder ao seu projecto de reabilitação.

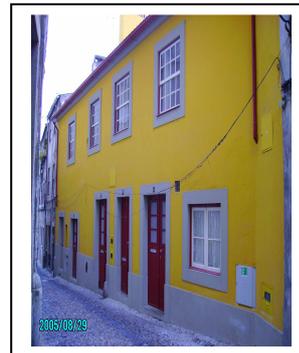
● Designação - Imóvel
● Local/Endereço - Rua Joaquim António de Aguiar, nº27 a 35
● Freguesia - Almedina
● Concelho - Coimbra
● Distrito - Coimbra

● Função Origem →Habitação.
● Função Actual →Habitação.
● Enquadramento → A Rua Joaquim António de Aguiar estende-se actualmente, descendo de nordeste para sudoeste, do Largo da Sé Velha até à extremidade sul da Rua Fernandes Tomás. E articula-se: do lado nascente, com o Beco da Carqueja, escadas de S. Cristóvão e Rua das Esteirinhas; e do lado poente com o Beco das Cruzes.
● Descrição Geral e Pormenores Importantes → Trata-se de um prédio urbano, com 2 Pisos. O Edifício não tem elementos estruturantes notáveis, vale pelo seu conjunto e disposição arquitectónica.
● Estado de Conservação (antes da intervenção) → Razoável.
● Estado de Conservação (depois da intervenção) → Bom

● Transformações/destruições previstas (antes da intervenção) → Tem fios eléctricos visíveis na fachada.
● Transformações/destruições previstas (depois da intervenção) → -----

● Síntese Arquitectónica (antes da intervenção) → O edifício, típico das construções correntes da Alta do início do Séc. XX, tem no piso térreo uma porta de uma folha, seguida de quatro portas de duas folhas e uma janela, igualmente, de duas folhas. No 1º andar rasgam-se quatro janelas de duas folhas. Neste piso, sensivelmente a meio da fachada, foi colocado nos anos oitenta um candeeiro(a imitar os antigos) típico da alta. Nos extremos da fachada são visíveis duas caleiras metálicas.
● Síntese Arquitectónica (depois da intervenção) → O imóvel mantém a traça atrás descrita, não tendo sido alterado nenhum elemento estruturante.

Breve descrição da intervenção→ Os trabalhos consistiram na substituição da estrutura de suporte da cobertura e respectiva impermeabilização, picagem e execução de novos rebocos, pintura do imóvel, restauro e/ou substituição dos vãos (janelas e portas) de madeira, limpeza e impermeabilização de cantarias, substituição do sistema de drenagem das águas pluviais (caleiras e tubos de queda) e remodelação parcial de infra-estruturas – eléctricas, águas e esgotos domésticos e execução da rede de gás.

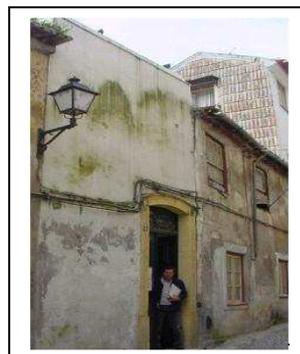
• Designação - Imóvel
• Local/Endereço - Rua Joaquim António de Aguiar, nº37
• Freguesia - Almedina
• Concelho - Coimbra
• Distrito - Coimbra

• Função Origem →Habituação.
• Função Actual (antes da actualização da Ficha de Inventário) →NH (Departamento de Acção Social e Família da Câmara Municipal de Coimbra).
• Função Actual (depois da actualização da Ficha de Inventário) →NH
• Enquadramento → A Rua Joaquim António de Aguiar estende-se actualmente, descendo de nordeste para sudoeste, do Largo da Sé Velha até à extremidade sul da Rua Fernandes Tomás. E articula-se: do lado nascente, com o Beco da Carqueja, escadas de S. Cristóvão e Rua das Esteirinhas; e do lado poente com o Beco das Cruzes.
• Descrição Geral e Pormenores Importantes - A fachada do edifício está virada para a Rua Fernandes Tomás, para o pátio do antigo correio mor. A fachada virada para Rua Joaquim António de Aguiar só tem uma porta e uma parede sem janelas.
• Estado de Conservação →-----

• Síntese Arquitectónica → (ver ficha de inventário Rua Fernandes Tomás Nº55 a 59, descrição arquitectónica da fachada traseira.)
--

Imóvel intervencionado ao abrigo do Programa PRAUD - Obras 1990
À data da actualização da presente ficha, encontrava-se no Gabinete para o Centro Histórico da CMC um pedido de licenciamento para uma obra no referido imóvel, da total responsabilidade de particulares.
Actualização da presente ficha:

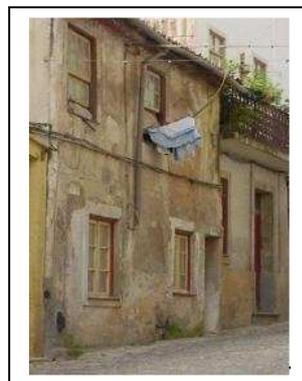
• Designação - Imóvel
• Local/Endereço - Rua Joaquim António de Aguiar, nº43 a 53
• Freguesia - Almedina
• Concelho - Coimbra
• Distrito - Coimbra

• Função Origem →Habituação.
• Função Actual → NH(restaurante, mas de momento encontra-se desocupado); Habituação.
• Enquadramento → A Rua Joaquim António de Aguiar estende-se actualmente, descendo de nordeste para sudoeste, do Largo da Sé Velha até à extremidade sul da Rua Fernandes Tomás. E articula-se: do lado nascente, com o Beco da Carqueja, escadas de S. Cristóvão e Rua das Esteirinhas; e do lado poente com o Beco das Cruzes.
• Descrição Geral e Pormenores Importantes → Trata-se de um prédio urbano, com 3 Pisos, em mau estado de conservação. O ritmo imprimido pelas janelas e portas é muito interessante, bem como a varanda corrida com guarda metálica. Por estes elementos apontados, este imóvel, constitui-se como um exemplo típico novecentista de casa corrente da “Alta Coimbrã”, tendo por isso interesse em ser conservado.
• Estado de Conservação → Mau.

• Transformações/destruições previstas → Tem fios eléctricos visíveis nas fachadas.
--

• Síntese Arquitectónica → O edifício, típico do Séc. XIX, tem no piso térreo uma série de aberturas que rasgam a fachada, passamos a descrever: uma janela de duas folhas com bandeira; três portas metálicas de duas folhas com bandeira; uma porta de duas folhas, seguida de uma outra de duas folhas metálica com bandeira e, finalmente, uma porta de uma folha metálica com bandeira. No 1º andar abre-se uma varanda corrida com guarda metálica (típica do Séc. XIX), onde se rasgam duas janelas de duas folhas com bandeira. A este conjunto arquitectónico segue-se outra sequência de aberturas: quatro janelas de guilhotina com um olho de boi a meio. Sensivelmente a meio da fachada foi colocado nos anos oitenta um candeeiro a imitar os antigos da alta de Coimbra. A fachada, ao nível do andar seguinte, é rasgada por duas janelas de duas folhas com bandeira seguida de quatro janelas de guilhotina com olho de boi a meio, repetindo o

esquema do andar inferior.

No piso térreo é ainda visível a placa saliente alusiva ao restaurante.

A caleira e o tubo de queda são em metal.

Edifício a intervir ao abrigo do Programa PRAUD 2002; à data da actualização da presente ficha, encontrava-se em execução o levantamento arquitectónico do imóvel para se proceder ao seu projecto de reabilitação.

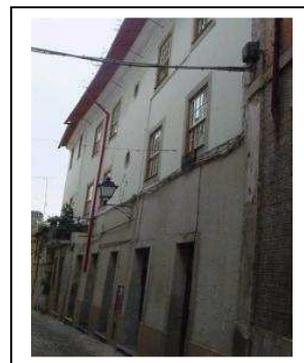
● Designação - Imóvel
● Local/Endereço - Rua Joaquim António de Aguiar, nº43 ^a a 53
● Freguesia - Almedina
● Concelho - Coimbra
● Distrito - Coimbra

● Função Origem →Habitação.
● Função Actual →Habitação.
● Enquadramento → A Rua Joaquim António de Aguiar estende-se actualmente, descendo de nordeste para sudoeste, do Largo da Sé Velha até à extremidade sul da Rua Fernandes Tomás. E articula-se: do lado nascente, com o Beco da Carqueja, escadas de S. Cristóvão e Rua das Esteirinhas; e do lado poente com o Beco das Cruzes.
● Descrição Geral e Pormenores Importantes →Trata-se de um prédio urbano, com 2 Pisos, em mau estado de conservação. A antiguidade da casa é confirmada pela sua estrutura arquitectónica: pequenas dimensões, poucas janelas e adaptação ao traçado da rua. Ainda que não tenha elementos notáveis, é de preservar a sua estrutura arquitectónica típica da época setecentista.
● Estado de Conservação → Mau.

● Transformações/destruições previstas → Tem fios eléctricos visíveis nas fachadas.
--

● Síntese Arquitectónica → O edifício apresenta os traços típicos da época setecentista, não esquecendo que o modelo tardo medieval para a casa corrente subsistiu em Coimbra até muito tarde (ver introdução). Assim, tem no rés do chão uma porta de uma folha, antecedida de duas janelas de duas folhas. Seria uma antiga porta tradutora do modelo tardo-medieval de duas aberturas rasgadas na fachada, adaptando a casa à função comercial? A avaliar a popularidade deste modelo na Alta de Coimbra é uma hipótese que deve ser tida em consideração. No andar seguinte rasgam-se duas janelas de guilhotina, seguidas de uma pequena abertura rectangular tapada com vidro. A caleira e o tubo de queda são em plástico.

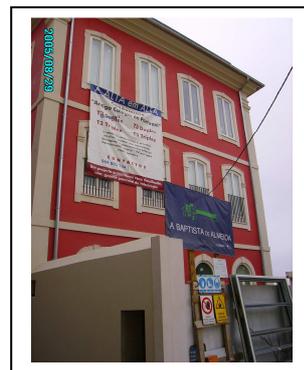
● Designação - Imóvel
● Local/Endereço - Rua Joaquim António de Aguiar, nº55 a 59
● Freguesia - Almedina
● Concelho - Coimbra
● Distrito - Coimbra

● Estado de Conservação → Bom

● Transformações/destruições previstas (antes da intervenção) → O estado de degradação é muito avançado, mas os elementos arquitectónicos da fachada, aquando das obras de restauro, devem ser preservados, retirando-lhe o painel publicitário e os fios eléctricos que se encontram visíveis na fachada.
● Transformações/destruições previstas (depois da intervenção) →

● Síntese Arquitectónica (antes da intervenção) → O edifício destaca-se, principalmente, pelo revestimento de azulejos que cobre a fachada ao nível do rés do chão. É o testemunho de uma prática decorativa, que teve o seu início nos finais do Séc. XIX. No rés do chão, para além do pormenor apontado, abrem-se três portas de duas folhas com bandeira (gradeada) alternadas por duas janelas de duas folhas com bandeira,
--

Obra intervencionada por particulares, na sua totalidade.

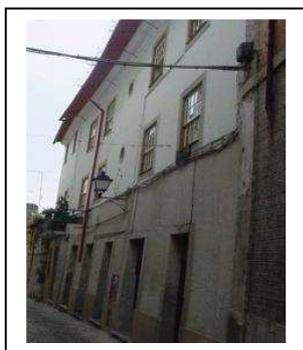
Antes da intervenção

também com grades de ferro.

No 1º andar rasga-se uma varanda de duas folhas, com bandeira ladeada alternadamente por duas janelas de duas folhas com bandeira.

No andar seguinte distribuem-se cinco janelas de duas folhas com bandeira.

A fachada é dividida por um lintel saliente entre os andares descritos.

A caleira e o tubo de queda são em metal.

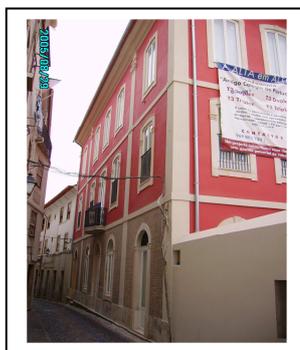
Depois da intervenção

•**Síntese Arquitectónica (depois da intervenção)**→ O edifício, após as obras, manteve a característica que o destaca dos demais, o revestimento de azulejos que cobre a fachada ao nível do rés do chão, stemunho de uma prática decorativa, que teve o seu início nos finais do Séc. XIX.

No rés do chão, para além do pormenor apontado, abrem-se três portas de duas folhas com bandeira (gradeada) alternadas por duas janelas de duas folhas com bandeira, também com grades de ferro.

No primeiro andar rasgam-se cinco portas de duas folhas de abrir protegidas com guarda metálica; a porta central possui uma varanda com gradeamento em ferro forjado.

No andar seguinte distribuem-se cinco janelas de duas folhas de abrir.

A fachada é dividida por um lintel saliente entre os andares descritos, bem como duas colunas adossadas com os capiteis salientes ao cimo.

Todas as aberturas tem cantaria pétreia simples.

O imóvel possui caleira em bom estado, bem como dois tubos de queda.

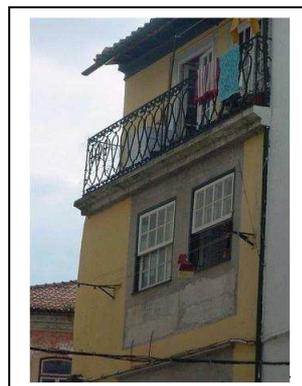
• Designação - Imóvel
• Local/Endereço - Rua Joaquim António de Aguiar, nº65 a 67
• Freguesia - Almedina
• Concelho - Coimbra
• Distrito - Coimbra

• Função Origem →Habitação.
• Função Actual → Habitação.
• Enquadramento → A Rua Joaquim António de Aguiar estende-se actualmente, descendo de nordeste para sudoeste, do Largo da Sé Velha até à extremidade sul da Rua Fernandes Tomás. E articula-se: do lado nascente, com o Beco da Carqueja, escadas de S. Cristóvão e Rua das Esteirinhas; e do lado poente com o Beco das Cruzes.
• Descrição Geral e Pormenores Importantes →Trata-se de um prédio urbano, com 4 Pisos, em estado razoável de conservação. O edifício tem vários motivos, particularmente no que diz respeito às janelas e cantarias envolventes. Estamos perante um dos imóveis cuja a sua antiguidade é indiscutível. Mantém, ainda, a sua traça setecentista, devendo por isso ser preservado e olhado com interesse.
• Estado de Conservação → Razoável.

• Transformações/destruições previstas → (não tem elementos dissonantes).
--

• Síntese Arquitectónica → O edifício setecentista apresenta no rés do chão uma porta de duas folhas seguida de uma de duas folhas com bandeira e uma janela de guilhotina gradeada. No 1º andar rasgam-se duas janelas de avental, muito interessantes e de grande valor arquitectónico, pois partilham a mesma cantaria. Ainda neste piso foi colocada uma lápide evocativa onde se pode ler: “António Augusto Gonçalves – 1849/1932”. No piso seguinte observa-se o mesmo pormenor das cantarias, o que confere à fachada um ritmo de aberturas muito interessante. No último piso abre-se uma varanda corrida, com grades de ferro, com uma porta de duas folhas seguida de uma janela de duas folhas. Pela disposição dos elementos arquitectónicos somos levados a crer tratar-se de um acrescento posterior, provavelmente executado no já no Séc. XIX. A caleira e o tubo de queda são em metal.
--

Imóvel intervencionado ao abrigo do Programa PRAUD - Obras 1990

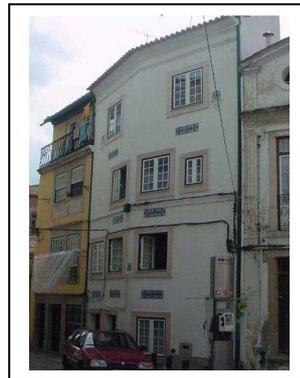
• Designação - Imóvel
• Local/Endereço - Rua Joaquim António de Aguiar, nº69 a 71
• Freguesia - Almedina
• Concelho - Coimbra
• Distrito - Coimbra

• Função Origem → Habitação.
• Função Actual → Habitação.
• Enquadramento → A Rua Joaquim António de Aguiar estende-se actualmente, descendo de nordeste para sudoeste, do Largo da Sé Velha até à extremidade sul da Rua Fernandes Tomás. E articula-se: do lado nascente, com o Beco da Carqueja, escadas de S. Cristóvão e Rua das Esteirinhas; e do lado poente com o Beco das Cruzes.
• Descrição Geral e Pormenores Importantes → Trata-se de um prédio urbano, com 4 Pisos, em bom estado de conservação. O edifício tem como principais motivos de interesse os painéis de azulejos distribuídos pela fachada e os cachorros decorados com motivos naturalistas. Estes elementos são típicos da arquitectura novecentista coimbrã e nacional devendo por isso ser preservados.
• Estado de Conservação → Bom.

• Transformações/destruições previstas → Tem os fios eléctricos visíveis na fachada.

• Síntese Arquitectónica → O edifício novecentista, tem no rés do chão tem várias aberturas: uma porta de duas folhas seguida de outra de uma folha que antecede uma janela de duas folhas. No 1º andar rasgam-se três janelas de duas folhas. Repete o mesmo esquema no andar seguinte. Ao nível do 3º piso observam-se duas janelas de duas folhas. O imóvel tem, distribuídos pela fachada, painéis de azulejos (que cobrem inclusive os cachorros decorados com motivos naturalistas). É o reflexo de uma corrente que se tornou popular em finais do Séc. XIX principio do Séc. XX. A caleira e o tubo de queda são em metal.

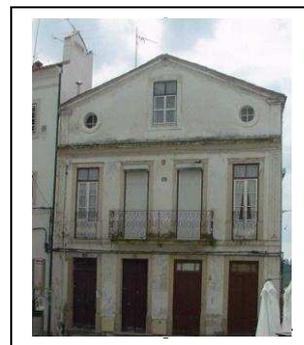
● Designação - Imóvel
● Local/Endereço - Rua Joaquim António de Aguiar, nº73 a 75
● Freguesia - Almedina
● Concelho - Coimbra
● Distrito - Coimbra

● Função Origem → Habitação.
● Função Actual → NH;NH(Boutique, Snack-Bar, W.C. público);Habitação
● Enquadramento → A Rua Joaquim António de Aguiar estende-se actualmente, descendo de nordeste para sudoeste, do Largo da Sé Velha até à extremidade sul da Rua Fernandes Tomás. E articula-se: do lado nascente, com o Beco da Carqueja, escadas de S. Cristóvão e Rua das Esteirinhas; e do lado poente com o Beco das Cruzes.
● Descrição Geral e Pormenores Importantes → Trata-se de um prédio urbano, com 4 Pisos, em razoável estado de conservação. As traseiras do prédio dão para as escadas do Quebra-Costas. O edifício não tem elementos notáveis, vale essencialmente pelo seu conjunto. Os seus principais motivos de interesse residem nas varandas e janelas, com as suas guardas metálicas, pois são traços comuns à arquitectura corrente praticada em Coimbra (especialmente na Alta), nos Séculos XIX e XX.
● Estado de Conservação → Razoável.

● Transformações/destruições previstas → Fios eléctricos visíveis na fachada.
--

● Síntese Arquitectónica → O edifício, típico das construções correntes do início do Séc. XX, abre no rés do chão com uma porta de duas folhas, ladeada de outras duas do mesmo tipo mas com bandeira. No 1º andar rasga-se uma varanda, onde se observam duas janelas de duas folhas com bandeira. Esta estrutura é ladeada por duas varandas cujas as janelas são de duas folhas com bandeira e estores exteriores. Todas estas aberturas, acima descritas, são guarnecidas com guardas metálicas, típicas desta arquitectura do início do século passado. O 2º andar é rasgado por uma janela por uma janela de duas folhas com bandeira ladeada por dois “olhos de boi” de uma folha. Enter estes dois andares foram colocadas duas placas em metal, onde se lê “Fidelidade”, datadas de 1835. Este dado pode constituir um dado importante, ainda que impreciso, para a possível datação da casa. O tubo de queda é em metal.
--

Edifício a interencionar ao abrigo do Programa PRAUD 2002; à data da actualização da presente ficha, encontravam-se as obras em curso.
