FICHA DE INVENTÁRIO

• Designação - Imóvel
• Local/Endereço - Rua Joaquim António de Aguiar, nº4 a 8
• Freguesia - Almedina
• Concelho - Coimbra
• Distrito - Coimbra

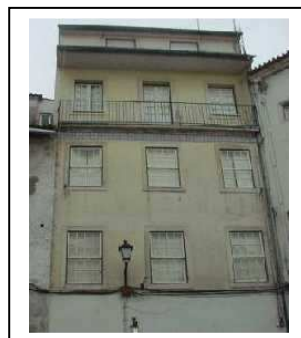
• Descrição Geral e Pormenores Importantes → Trata-se de um prédio urbano com 4 Pisos, em bom estado de conservação. O imóvel não tem pormenores notáveis, vale essencialmente pelo seu conjunto arquitectónico, nomeadamente no que respeita às janelas de guilhotina (bem ordenadas na fachada) e às varandas com guarda metálica, típicas da arquitectura corrente praticada em Coimbra (especialmente na Alta) a partir dos Séculos XIX e XX. É de salientar e tomar em atenção o bonito friso de azulejos que embeleza a fachada, elemento típico e muito utilizado na casa corrente a partir do Século XIX.

• Estado de Conservação → Bom.

• Transformações/destruições previstas → Fios eléctricos visíveis na fachada.
--

• Síntese Arquitectónica → O edifício abre no rés do chão com três portas (envidraçadas) de duas folhas. Esta estrutura, acima descrita, é típica da casa tardo-medieval, em que a actividade económica (ou outra) obriga à abertura de duas ou mais portas: uma privada de acesso à casa; outra(s) aberta ao público. No 1º andar observam-se três janelas de guilhotina. Este esquema é repetido no andar seguinte. O 3º andar é dominado por uma típica varanda corrida com guarda metálica, antecedida por uma porta de duas folhas, que por sua vez é ladeada por duas janelas, também de duas folhas. Da rua é possível verificar a existência, porém não visível, de um acrescento posterior, tratar-se-á provavelmente de um sótão. Sensivelmente a meio da fachada foi colocado um candeeiro em ferro (alteração da iluminação pública realizada na década de 1990), de formato piramidal invertido, típico da Alta.

A dominar a fachada, ao nível do 2º andar, pode apreciar-se um bonito friso de azulejos, bem ao gosto do Século XIX.

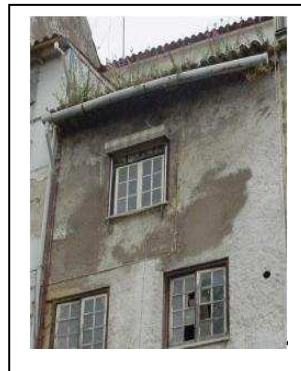
• Designação - Imóvel
• Local/Endereço - Rua Joaquim António de Aguiar, nº10 a 12
• Freguesia - Almedina
• Concelho - Coimbra
• Distrito - Coimbra

• Função Origem →Habitação.
• Função Actual →Habitação.
• Enquadramento → A Rua Joaquim António de Aguiar estende-se actualmente, descendo de nordeste para sudoeste, do Largo da Sé Velha até à extremidade sul da Rua Fernandes Tomás. E articula-se: do lado nascente, com o Beco da Carqueja, escadas de S. Cristóvão e Rua das Esteirinhas; e do lado poente com o Beco das Cruzes.
• Descrição Geral e Pormenores Importantes → Trata-se de um prédio urbano com 4 Pisos, em mau estado de conservação. O imóvel não tem elementos notáveis e tem a sua estrutura primitiva muito alterada por transformações posteriores. No entanto á de salientar a sua estrutura tardo-medieval: abertura, no rés do chão, de duas portas; adaptação ao traçado da rua e as poucas janelas que rasgam a fachada.
• Estado de Conservação → Mau.

• Transformações/destruições previstas → Fios eléctricos visíveis na fachada; estores exteriores.
--

• Síntese Arquitectónica → O edifício apresenta muitos poucos (ou nenhuns) elementos setecentistas, somente a sua estrutura e adaptação ao traçado da rua denunciam a sua antiguidade. Tem no rés do chão duas portas de duas folhas. Estrutura típica da casa tardo-medieval, em que a actividade económica (ou outra) obriga à abertura de duas ou mais portas: uma privada de acesso à casa; outra(s) aberta ao público. No 1º andar observa-se uma janela de duas folhas. No andar seguinte aumenta o número de aberturas: duas janelas de duas folhas. O 3º andar repete o esquema do 1º: uma janela de duas folhas com estore exterior (elemento dissonante). A caleira é em plástico e o tubo de queda em metal.

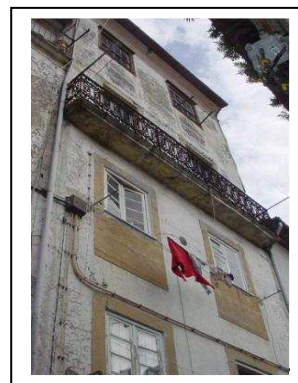
● Designação - Imóvel
● Local/Endereço - Rua Joaquim António de Aguiar, nº42 a 46
● Freguesia - Almedina
● Concelho - Coimbra
● Distrito - Coimbra

● Estado de Conservação → Mau (Vistoria de 12.12.2002)

● Síntese Arquitectónica → O edifício, típico da transição do Séc. XIX para o Séc. XX, abre no rés do chão com uma porta de uma folha com bandeira e guarda metálica; seguem-se-lhe duas janelas de duas folhas. No 1º andar observam-se duas janelas de duas folhas com avental. Este esquema repete-se no andar seguinte. A fachada, ao nível do 3º andar, é rasgada por uma varanda corrida com guarda metálica. As janelas são de duas folhas. Estes elementos arquitectónicos, especialmente a utilização das guardas metálicas são traços comuns à arquitectura corrente praticada em Coimbra (especialmente na Alta), nos Séc. XIX e XX.
--

A dividir o rés do chão do 1º andar foi colocado um lintel. Esta solução arquitectónica é reveladora da antiguidade da casa, sendo que os andares superiores foram acrescentos à primitiva habitação.

A caleira é em metal e o tubo de queda em plástico.

● Transformações/destruições previstas → Face ao estado de degradação foi proposto proceder a obras exteriores de conservação da edificação, dotando-a de condições mínimas de segurança exigíveis e por forma a evitar entrada de água no mesmo, nomeadamente: reparação da cobertura, incluindo estrutura de suporte; reparação de fissuras em paredes estruturais; reparação ou substituição de vãos exteriores degradados.

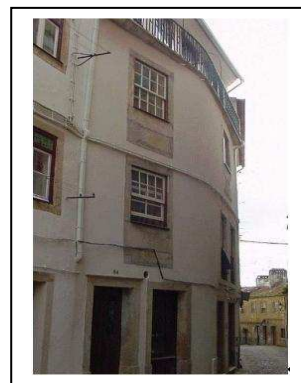
● Designação - Imóvel
● Local/Endereço - Rua Joaquim António de Aguiar, nº78 a 84
● Freguesia - Almedina
● Concelho - Coimbra
● Distrito - Coimbra

● Função Origem → Habitação.
● Função Actual → NH (desocupado/escritório); Habitação.
● Enquadramento → A Rua Joaquim António de Aguiar estende-se actualmente, descendo de nordeste para sudoeste, do Largo da Sé Velha até à extremidade sul da Rua Fernandes Tomás. E articula-se: do lado nascente, com o Beco da Carqueja, escadas de S. Cristóvão e Rua das Esteirinhas; e do lado poente com o Beco das Cruzes.
● Descrição Geral e Pormenores Importantes → Trata-se de um prédio urbano, com 4 Pisos, em bom estado de conservação. O imóvel não tem pormenores notáveis, vale essencialmente pelo seu conjunto arquitectónico, nomeadamente no que respeita às janelas executadas ao gosto setecentista e às varandas com guarda metálica, típicas da arquitectura corrente praticada em Coimbra (especialmente na Alta) a partir dos Séculos XIX e XX.
● Estado de Conservação → Razoável.

● Transformações/destruições previstas → Fios eléctricos visíveis na fachada.
--

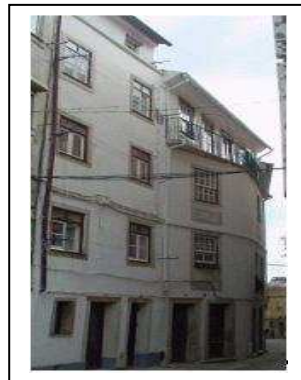
• Designação - Imóvel
• Local/Endereço - Rua Joaquim António de Aguiar, nº86 a 88
• Freguesia - Almedina
• Concelho - Coimbra
• Distrito - Coimbra

• Função Origem →Habitação.
• Função Actual → Habitação.
• Enquadramento → A Rua Joaquim António de Aguiar estende-se actualmente, descendo de nordeste para sudoeste, do Largo da Sé Velha até à extremidade sul da Rua Fernandes Tomás. E articula-se: do lado nascente, com o Beco da Carqueja, escadas de S. Cristóvão e Rua das Esteirinhas; e do lado poente com o Beco das Cruzes.
• Descrição Geral e Pormenores Importantes → Trata-se de um prédio urbano, com 5 Pisos, em bom estado de conservação. O imóvel não tem pormenores notáveis, vale essencialmente pelo seu conjunto arquitectónico, nomeadamente no que respeita às
• Estado de Conservação → Bom.

• Transformações/destruições previstas → Fios eléctricos visíveis na fachada.
--

• Síntese Arquitectónica → O edifício, ainda que estruturalmente mantenha algumas características de séculos anteriores, está muito alterada pelas transformações que sofreu no século passado. No rés do chão abre (da esquerda para a direita) com uma porta de uma folha seguida de outra de duas folhas. A este esquema segue-se uma janela com guarda metálica de duas folhas com bandeira. Esta estrutura (duas portas) é típica da casa tardo-medieval, em que a actividade económica (ou outra) obriga à abertura de duas entradas: uma privada, de acesso à casa e outra para atendimento ao público. Os andares seguintes obedecem todos ao mesmo esquema: duas janelas de duas folhas com bandeira, dispostas uniformemente na fachada. A caleira e o tubo de queda são em metal.

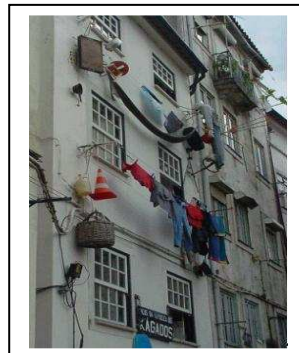
• Designação - Imóvel
• Local/Endereço - Rua Joaquim António de Aguiar, nº96
• Freguesia - Almedina
• Concelho - Coimbra
• Distrito - Coimbra

• Função Origem →Habituação.
• Função Actual → Habituação.
• Enquadramento → A Rua Joaquim António de Aguiar estende-se actualmente, descendo de nordeste para sudoeste, do Largo da Sé Velha até à extremidade sul da Rua Fernandes Tomás. E articula-se: do lado nascente, com o Beco da Carqueja, escadas de S. Cristóvão e Rua das Esteirinhas; e do lado poente com o Beco das Cruzes.
• Descrição Geral e Pormenores Importantes → Trata-se de um prédio urbano, com 4 Pisos, em bom estado de conservação. O imóvel não tem pormenores notáveis, vale essencialmente pelo seu conjunto arquitectónico, nomeadamente no que respeita às janelas de guilhotina e à distribuição espacial das portas, típicas da casa tardo-medieval, elementos arquitectónicos utilizados na construção da casa corrente em Coimbra por largos séculos.
• Estado de Conservação → Bom.

• Transformações/destruições previstas → Fios eléctricos visíveis na fachada.
--

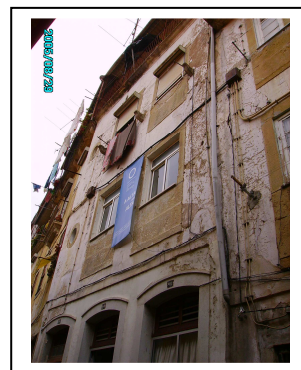
● Designação - Imóvel
● Local/Endereço - Rua Joaquim António de Aguiar, nº48 a 52
● Freguesia - Almedina
● Concelho - Coimbra
● Distrito - Coimbra

● Função Origem →Habitação.
● Função Actual → NH (fotocopiadora); Habitação.
● Enquadramento → A Rua Joaquim António de Aguiar estende-se actualmente, descendo de nordeste para sudoeste, do Largo da Sé Velha até à extremidade sul da Rua Fernandes Tomás. E articula-se: do lado nascente, com o Beco da Carqueja, escadas de S. Cristóvão e Rua das Esteirinhas; e do lado poente com o Beco das Cruzes.
● Descrição Geral e Pormenores Importantes →Trata-se de um edifício de 4 Pisos mais sótão, ocupado na totalidade, e que apresenta um estado de conservação razoável à excepção da cobertura em mau estado de conservação, permitindo a entrada de água no imóvel, causando danos graves no tecto do quarto piso. O imóvel não tem pormenores notáveis, vale essencialmente pelo seu conjunto arquitectónico, nomeadamente no que respeita às varandas com guarda metálica, típica da arquitectura corrente praticada em Coimbra (especialmente na Alta) a partir dos Séculos XIX e XX. São, ainda, muito interessantes os cachorros colocados no 2º andar e as janelas de avental, pois constituem elementos arquitectónicos típicos do Século XVII.
