## FICHA DE INVENTÁRIO

• <b>Designação</b> - Imóvel
• <b>Local/Endereço</b> - Travessa da Couraça de Lisboa, nº1
• <b>Freguesia</b> - Almedina
• <b>Concelho</b> - Coimbra
• <b>Distrito</b> - Coimbra

● <b>Designação</b> - Imóvel
● <b>Local/Endereço</b> - Travessa da Couraça de Lisboa, nº3
● <b>Freguesia</b> - Almedina
● <b>Concelho</b> - Coimbra
● <b>Distrito</b> - Coimbra

• <b>Designação</b> - Imóvel
• <b>Local/Endereço</b> - Travessa da Couraça de Lisboa, nº5
• <b>Freguesia</b> - Almedina
• <b>Concelho</b> - Coimbra
• <b>Distrito</b> - Coimbra

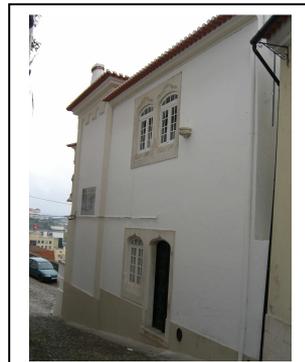
• <b>Função Origem</b> → Habitação
• <b>Função Actual</b> → Habitação
• <b>Enquadramento</b> → Pequena viela que faz a ligação entre os Palácios Confusos e a Couraça de Lisboa. Figurava já nas Plantas Gerais de 1873-74 com as dimensões que tem actualmente.
• <b>Descrição Geral e Pormenores Importantes</b> → Trata-se de um prédio urbano com dois pisos, em bom estado de conservação. Esta casa constitui-se como um dos exemplares mais fieis do estilo neomanuelino que em Coimbra se realizou, devendo por isso ser preservado.
• <b>Estado de Conservação</b> → Bom

• <b>Transformações/destruições previstas</b> → Fios eléctricos na fachada.
---

• <b>Síntese Arquitectónica</b> → Trata-se de um dos imóveis construídos na cidade com estilo neomanuelino, característica patente no grande número de janelas do referido estilo, e no abundante número de esferas armilares dispersas pelo edifício, que apresenta mais duas fachadas para a Couraça de Lisboa. No rés-do-chão rasga-se uma janela de duas folhas, com bandeira envidraçada, seguida de uma porta de duas folhas. Ambas estão envolvidas em cantaria pétreo com decoração neo-manuelina na zona da arquitrave. No 1º piso observam-se duas janelas de duas folhas com bandeira envidraçada, com cantaria pétreo decorada com motivos neomanuelinos. Do lado direito das janelas encontra-se, a servir de floreira, uma esfera armilar.
--

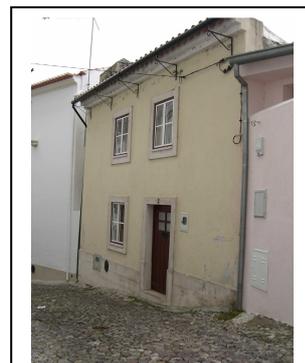
● <b>Função Origem</b> → Habitação
● <b>Função Actual</b> → Habitação
● <b>Enquadramento</b> → Pequena viela que faz a ligação entre os Palácios Confusos e a Couraça de Lisboa. Figurava já nas Plantas Gerais de 1873-74 com as dimensões que tem actualmente.
● <b>Descrição Geral e Pormenores Importantes</b> → Trata-se de um imóvel de dois pisos, em bom estado de conservação. O edifício não tem pormenores notáveis, sendo tão só um exemplo vulgar de “casa corrente” típica do século passado.
● <b>Estado de Conservação</b> → Bom

● <b>Transformações/destruições previstas</b> → Fios eléctricos na fachada.
---

● <b>Síntese Arquitectónica</b> → O imóvel, de dois pisos, abre no r/c com uma janela de duas folhas de abrir, em alumínio termo-lacado, com cantaria pétrea simples. Segue-se uma porta de uma folha, com cantaria pétrea simples. No 1º piso, rasgam-se duas janelas de duas folhas de abrir, com alumínio termo-lacado, com cantaria pétrea simples. A caleira, amparada por suportes em ferro, está em bom estado de conservação, bem como o tubo de queda.
---

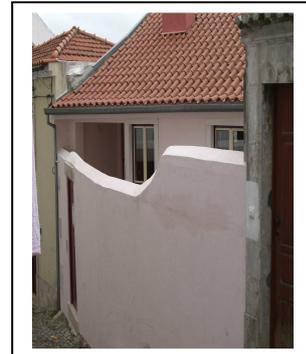
• <b>Função Origem</b> → Habitação
• <b>Função Actual</b> → Habitação
• <b>Enquadramento</b> → Pequena viela que faz a ligação entre os Palácios Confusos e a Couraça de Lisboa. Figurava já nas Plantas Gerais de 1873-74 com as dimensões que tem actualmente.
• <b>Descrição Geral e Pormenores Importantes</b> → Trata-se de um prédio urbano, com 1 piso. Embora se encontre em bom estado de conservação, o imóvel não apresenta pormenores notáveis, chegando mesmo a ser pouco visível da rua por se encontrar tapado quase na sua totalidade por um alto muro de betão.
• <b>Estado de Conservação</b> → Bom

• <b>Síntese Arquitectónica</b> → O imóvel está protegido por um grande muro de betão cor-de-rosa, através do qual se tem acesso à casa por uma porta de uma folha, com cantaria pétreia apenas na zona da arquitrave. O imóvel, apenas com r/c, apresenta uma porta de uma folha, em alumínio termo-lacado, seguido de duas janelas de duas folhas de abrir, no mesmo material, com cantaria pétreia simples. O imóvel apresenta a caleira e o tubo de queda em bom estado de conservação.
---

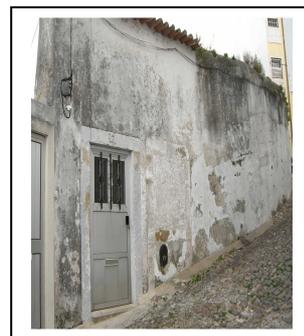
• <b>Designação</b> - Imóvel
• <b>Local/Endereço</b> - Travessa da Couraça de Lisboa, nº7
• <b>Freguesia</b> - Almedina
• <b>Concelho</b> - Coimbra
• <b>Distrito</b> - Coimbra

• <b>Função Origem</b> →Habituação
• <b>Função Actual</b> → Habituação
• <b>Enquadramento</b> → Pequena viela que faz a ligação entre os Palácios Confusos e a Couraça de Lisboa. Figurava já nas Plantas Gerais de 1873-74 com as dimensões que tem actualmente.
• <b>Descrição Geral e Pormenores Importantes</b> → -----
• <b>Estado de Conservação</b> → -----
